LAS PINTURAS MURALES DE LA SACRISTÍA DE LA CATEDRAL DE JAÉN Y SU RESTAURACIÓN

Juan AGUILAR GUTIÉRREZ
Luis Francisco MARTÍNEZ
MONTIEL¹

CONSERVACIÓN Y RESTAURACIÓN⁵

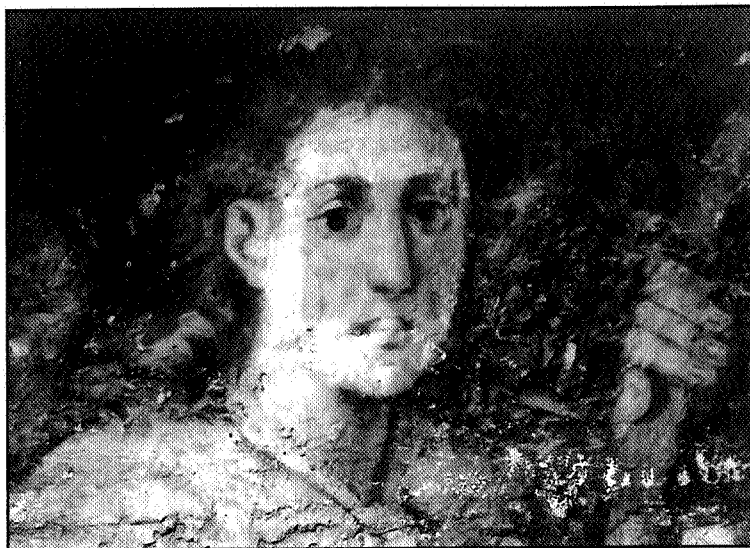
1.- Catedral de Jaén. Sacristía. Rostro de ángel mancebo. Antes de la restauración.

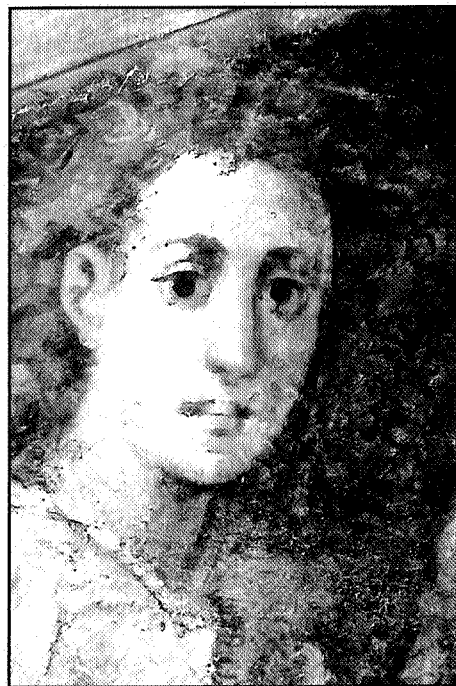
2.- Catedral de Jaén. Sacristía. Rostro de ángel mancebo. Después de la restauración.
