IL PATRIMONIO FERITO DELL'AQUILA

DAMAGED HERITAGE BUILDINGS AT L'AQUILA

Anna Maria Reggiani

Università degli Studi Gabriele D'Annunzio di Chieti-Pescara

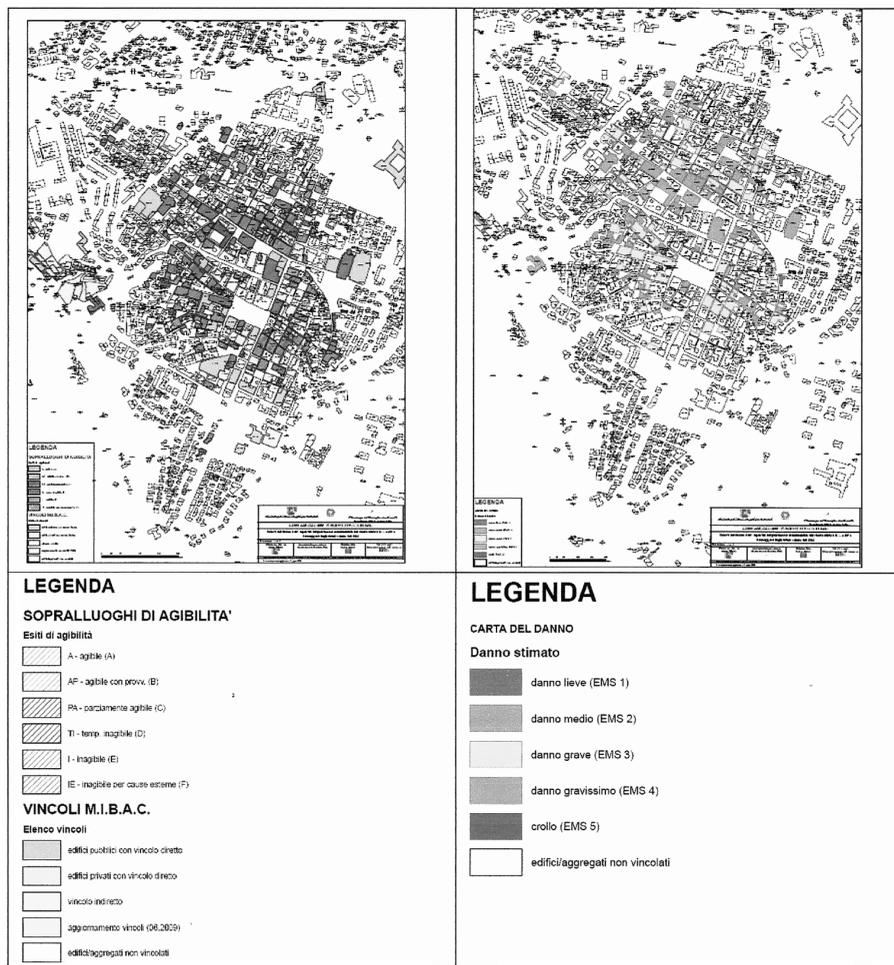
Fig. 1: Pianta di L'Aquila con la distribuzione dei danni

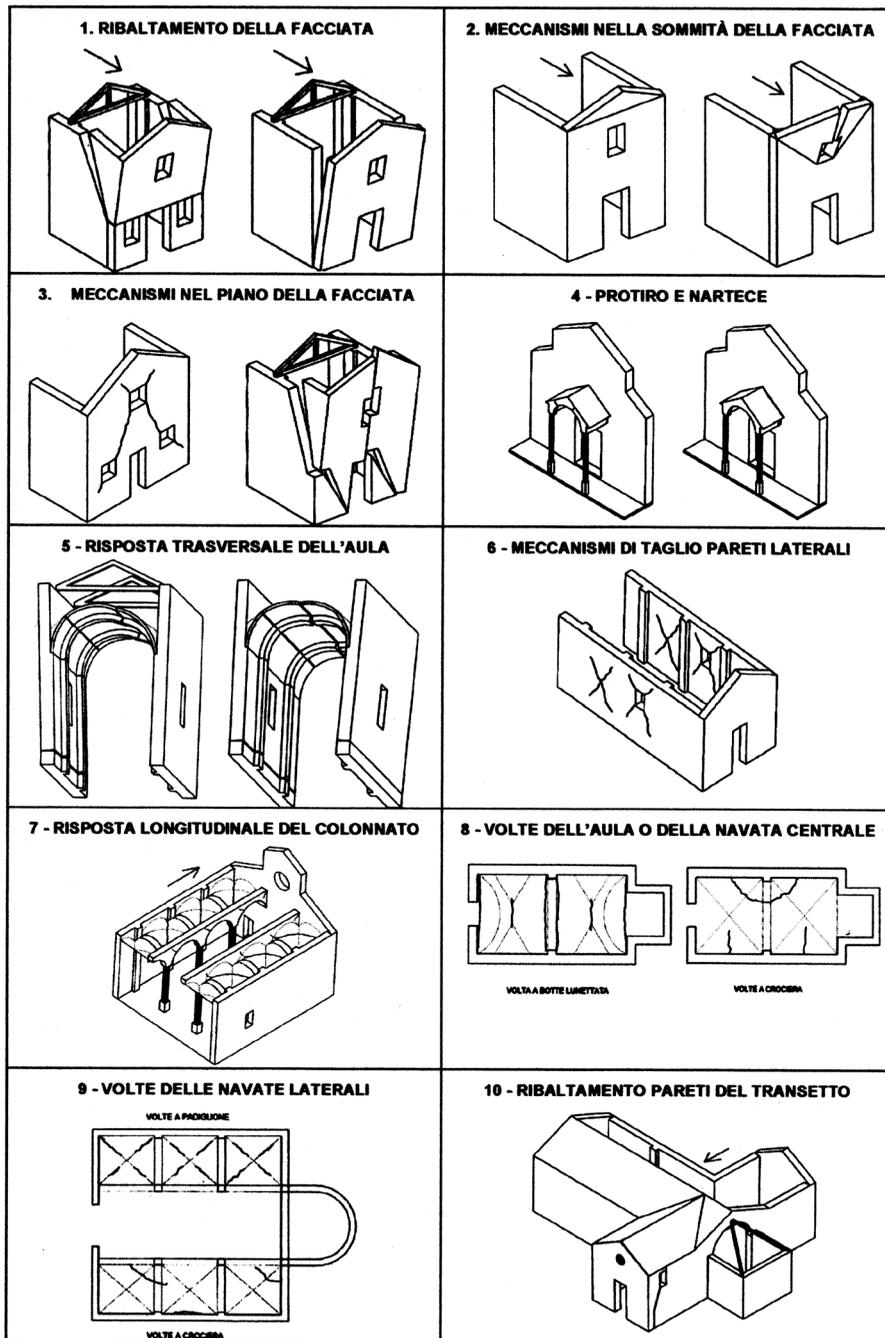
Da quanto brevemente esposto, è chiaro che qualità della muratura, forma e dimensione degli elementi strutturali, presenza o meno di presidi antisismici, successive trasformazioni avvenute (sopraelevazioni, demolizioni parziali) hanno influenzato la solidità degli edifici aquilani. Si aggiunga che lo schema planimetrico prediletto nelle Chiese può aumentarne la vulnerabilità; si tratta del tipo longitudinale detto gesuitico, con numerose varianti: a croce latina voltata, con cupola sul transetto, con due o più cappelle ai lati della croce, organismi a nave unica e volta a botte o soffitto piano⁹. In esso, la criticità può derivare dalle lunghe navate con ampi soffitti voltati, senza idonee strutture intermedie di sostegno, da aule con murature troppo sottili. Un loro errato dimensionamento può portare alla deformazione della struttura muraria con ribaltamento, disgregamento o spanciamento della stessa fino alla sua espulsione. La risposta sismica delle chiese, infatti, ha mostrato che le diverse parti architettoniche (dette macroelementi), si comportano autonomamente rispetto all'insieme. Macroelementi sono la facciata, l'aula, l'arco trionfale, la cupola, l'abside e la torre campanaria. L'evento sismico ha messo in evidenza la debolezza dei sistemi costruttivi-dovuta a difetti congeniti o carenze progettuali-con danni dello stesso tipo riconducibili a ribaltamenti della facciata, del timpano o dell'abside; a meccanismi di dissesto nel piano della facciata; a lesioni nelle volte della navata centrale, laterali e del transetto, dell'arco trionfale, della cupola con eventuale prosecuzione nel tiburio; collasso della cupola e del tiburio; a sconessioni delle volte dell'abside e del presbiterio. Ai difetti costruttivi, si aggiungono riparazioni o restauri inadeguati, eseguiti dopo terremoti (*figg. 2, 3, 4*).

Fig. 2: Abaco dei meccanismi di collasso delle Chiese

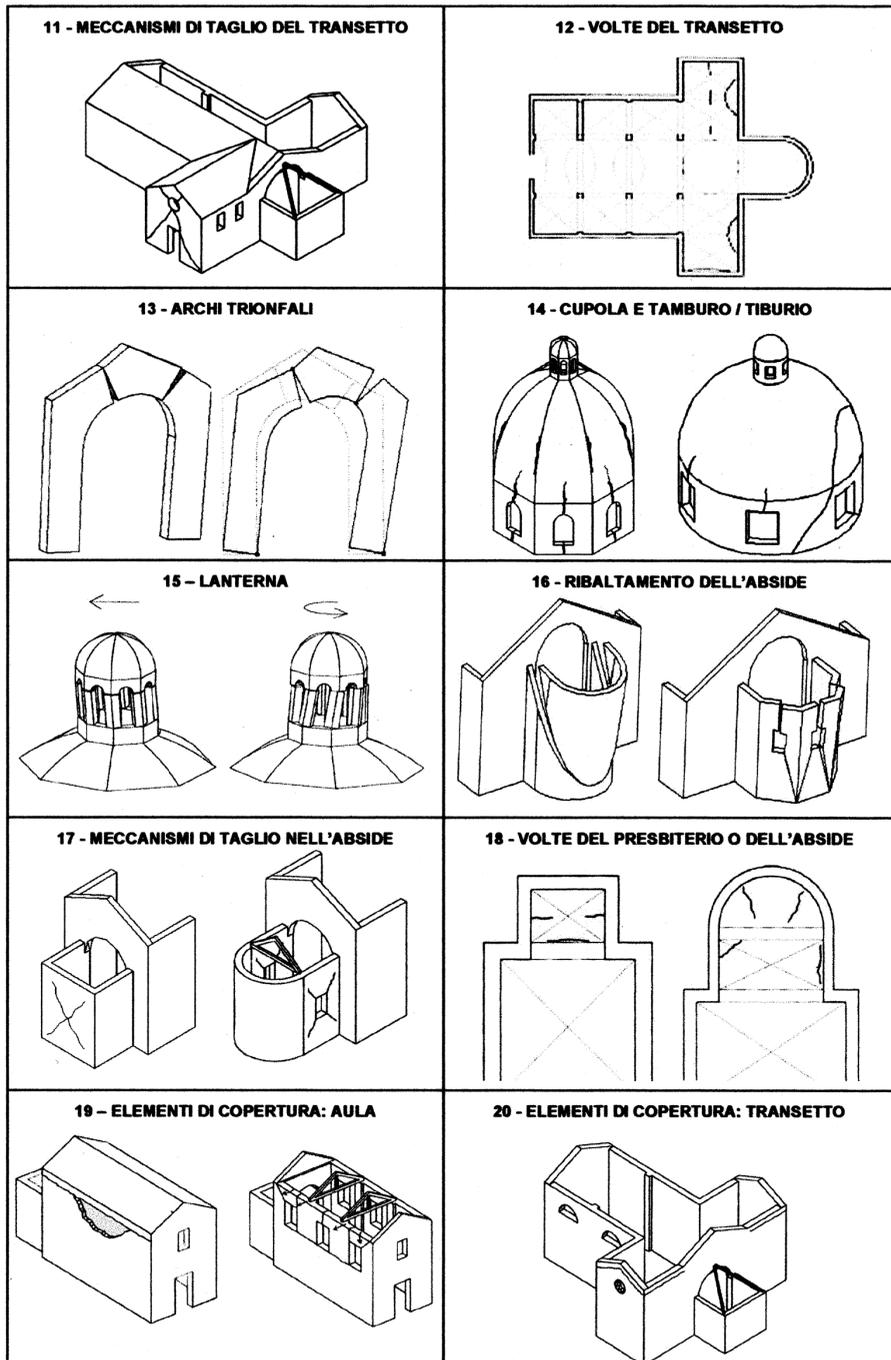
Fig. 3: Abaco dei meccanismi di collasso delle Chiese

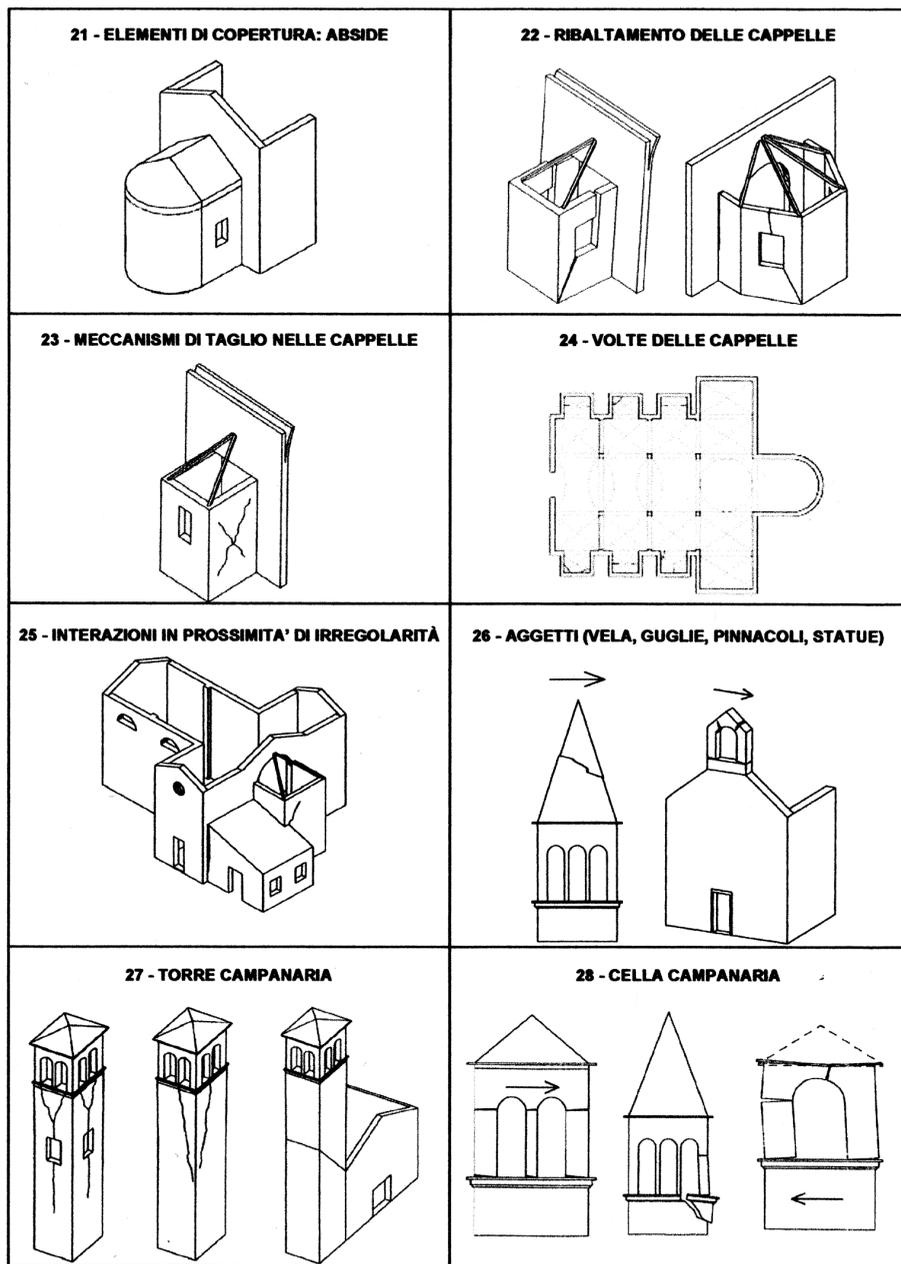
Fig. 4: Abaco dei meccanismi di collasso delle Chiese

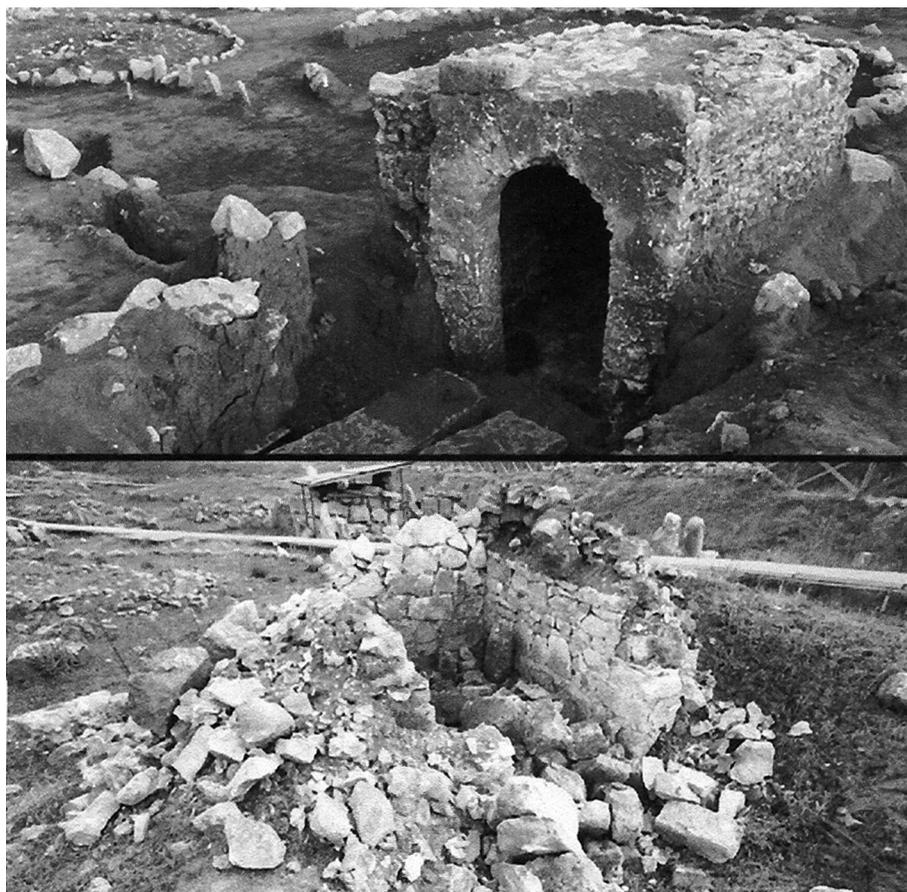
Fig. 5: Fossa, necropoli: Tomba a camera crollata (foto di Giovanni Lattanzi).
