## **INTERVENCIONES ARQUITECTÓNICAS EN VILLAS ROMANAS DE ALGARVE Y ALENTEJO (PORTUGAL)**

### **ARCHITECTURE IN ROMAN VILLAS IN ALGARVE AND ALENTEJO (PORTUGAL)**

Marta Velázquez Rojas

Arquitecta

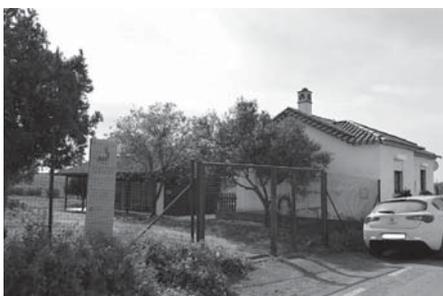
**OTROS:** (fig. 2) No existe zona de estacionamiento de vehículos, por lo que los vehículos que llegan al yacimiento deben aparcar en el arcén justo a la entrada, lo que implica que, o bien no pueden llegar muchos visitantes a la vez, o bien de ser así, no pueden dejar su vehículo en las proximidades. Ni que decir tiene la falta de espacio para el estacionamiento de autobuses y la precariedad de las vías de acceso a la villa.

**Figura 2.** Acceso a la villa de Pisões. Foto de la autora.

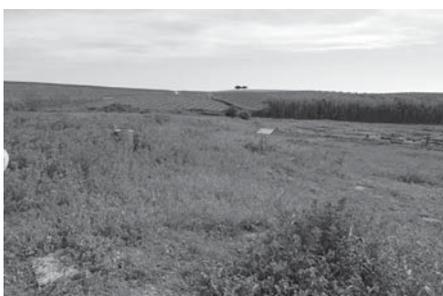
En cuanto a la señalización (fig. 4), es bastante escasa y no siempre es explicativa de aquello que se está viendo, por lo que no ayuda a comprender el yacimiento, solo a situarse físicamente en el espacio.

**Figura 4.** Vista general y estado de conservación. Foto de la autora.

Para terminar, debe hablarse del estado de conservación (figs. 4, 5) que es mejorable con mantenimiento escaso, existiendo vegetación que crece por todas partes, dañando las estructuras y haciendo que algunos tramos sean impracticables debido a su altura y frondosidad. A todo esto, podría unirse el hecho de que a pesar de su importancia, la villa recibe pocas visitas al año, lo que lleva a periodos en los que la maleza es la única visitante.

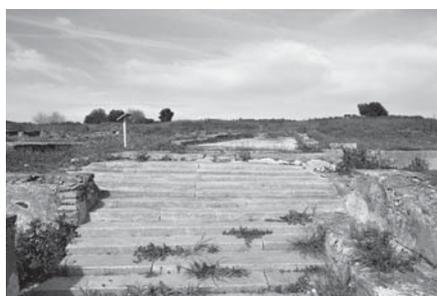
**Figura 5.** Vista de las estructuras. Foto de la autora.

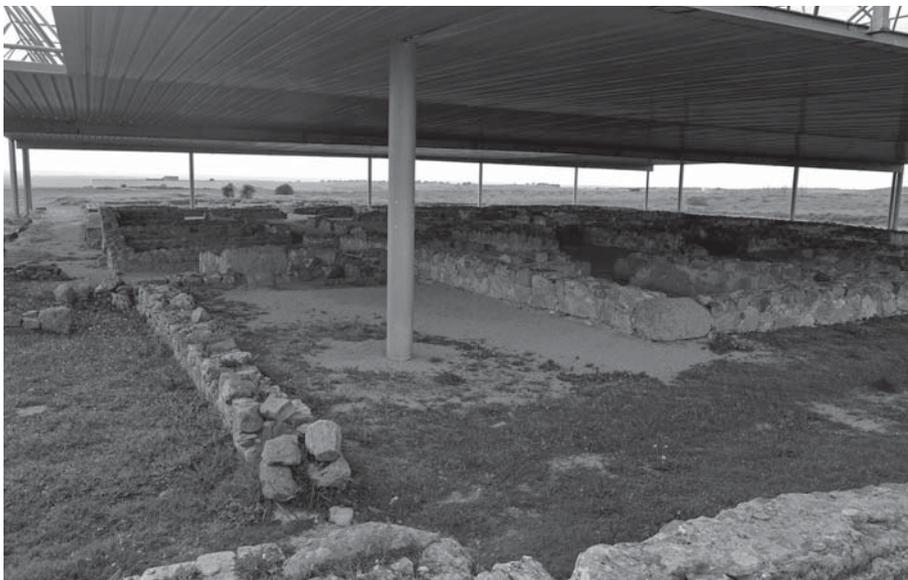
**Figura 7.** Estado de conservación de las estructuras. Foto de la autora.

**MUROS:** Los muros han sido consolidados y terminados y se puede distinguir la estructura original. Es preciso indicar que su estado de conservación difiere según se encuentren o no bajo techo (*figs. 7, 8*). Aquellos que se encuentran a la intemperie muestran un evidente deterioro mayor que aquellos que no lo están. Además, debido a una carencia de mantenimiento, existe un nivel de vegetación abundante en el entorno, por lo que en ciertos puntos del yacimiento resulta

imposible detectar la presencia de las estructuras hasta que nos encontramos muy próximos. Esto conlleva también un deterioro acelerado de las estructuras.

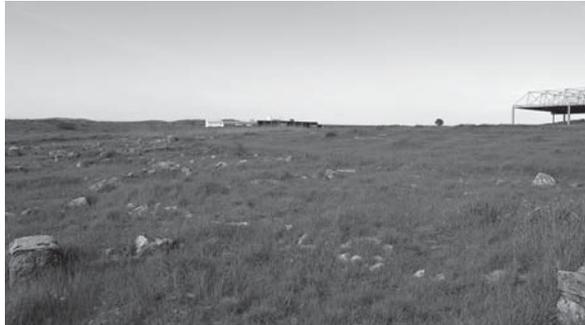
**Figura 8.** Estado de conservación de las estructuras. Foto de la autora.

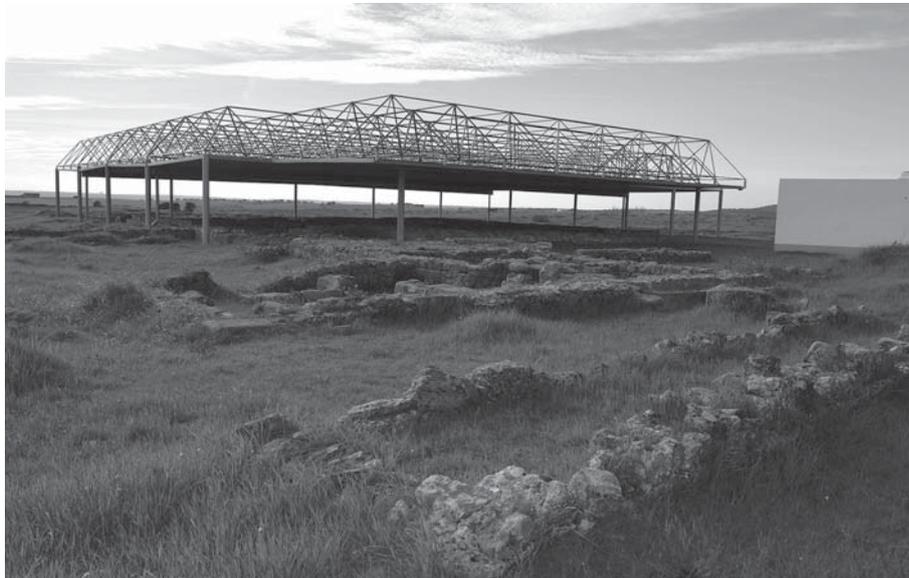
**Figura 9.** Vista general de la villa y estructura de cubierta. Foto de la autora.

**CUBIERTA:** (fig. 9) Se trata de una estructura metálica de finales de los años 80, cuyo fin era proteger los restos para evitar su deterioro a la intemperie. Se trata de una gran cercha<sup>10</sup> con pilares solo perimetrales, situados con gran cuidado para

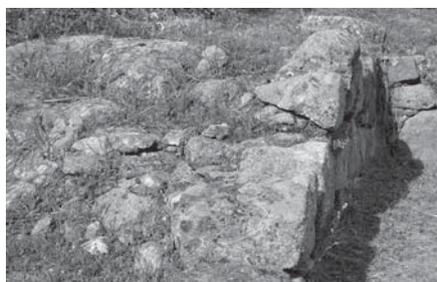
**Figura 13.** Detalle de estado de conservación de muro. Foto de la autora.

**MUROS**: Tanto las estructuras murarias como su coronación se han consolidado en sus alzados en una intervención realizada en 1975. Debido a la falta de mantenimiento y a que están sin cubrir, están sufriendo un proceso de deterioro más o menos avanzado, dependiendo de la zona en que se encuentren (*fig. 13*).

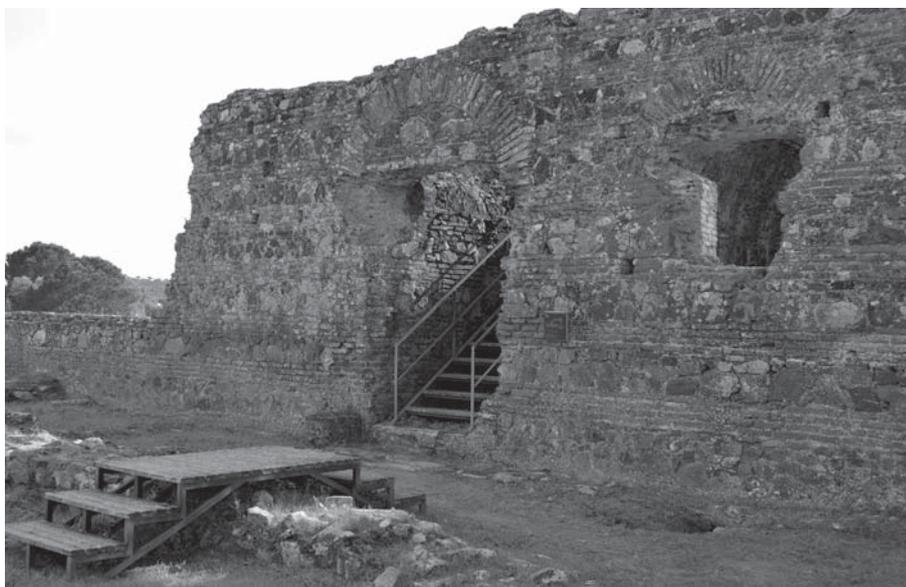
**Figura 15.** Estructura para salvar desnivel y escalera de acceso a cubierta. Foto de la autora.

que se sigue un discurso cronológico. En ciertos puntos estratégicos, aparecen unos armazones metálicos (*fig. 15*) para pasar entre las estructuras de unos sitios a otros, o bien para salvar desniveles existentes en la actualidad. Cabe destacar que han tenido sumo cuidado en no dañar los restos de la villa subyacentes cuando ha sido preciso apoyar dichas estructuras sobre ellos.

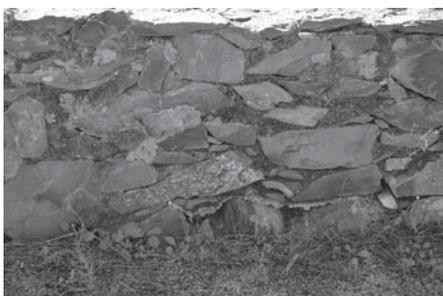
**MUROS:** Se usa anastilosis<sup>14</sup>, sin embargo, está claramente diferenciada la parte antigua de la nueva (*fig. 18*), respetando el principio de la reversibilidad. Además, a pesar de que el mantenimiento en la villa es mejorable, estos mantienen un

**Figura 18.** Detalle de conservación de muro. Foto de la autora.

buen estado de conservación, aunque en algunos de ellos existe presencia de vegetación, no muy abundante, que podría provocar roturas.

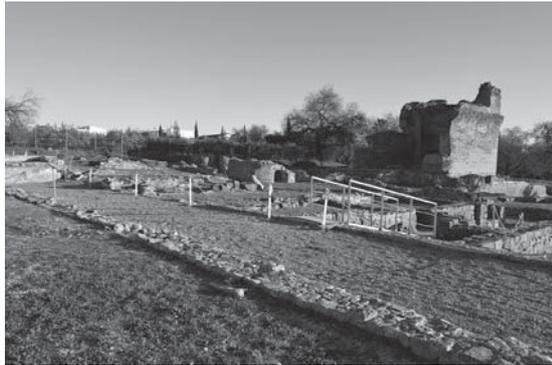
**Figura 22.** Circuito de visita y pasarelas para cambios de nivel. Foto de la autora.

En la actualidad se realizan limpiezas superficiales cada cierto periodo de tiempo, lo que conlleva en algunos puntos (*fig. 22*) la aparición de vegetación que puede dañar las estructuras, provocando roturas y desprendimientos. A pesar de ello, el estado de la villa es bastante bueno en cuanto a la conservación de los muros.

Para visitar la villa se puede seguir un circuito, cuyos desniveles pueden superarse con escaleras o con rampas, para evitar problemas de accesibilidad (*fig. 22*). Si bien es cierto que el conjunto es accesible a todos, el circuito no sería exactamente igual para aquellos visitantes con movilidad reducida, ya que hay

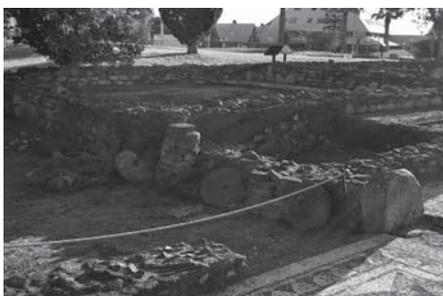
**Figura 26.** Estado de conservación de estructuras. Foto de la autora.

**MUROS:** Los muros han sido en su mayor parte consolidados y la mayoría se encuentran en un buen estado de conservación, solo en las zonas más sombrías puede observarse presencia de vegetación (*fig. 26*) que deteriora las estructuras por erosión si no se realizan limpiezas con frecuencia.
