DOCUMENTACIÓN DE ARQUITECTURA VERNACULAR. EL CASO DE LA ARQUITECTURA DE TIERRA EN EL NORTE DEL PERÚ

ANTONIO BENAVIDES Y VÍCTOR PIMENTEL
Universidad de Montreal. Canadá

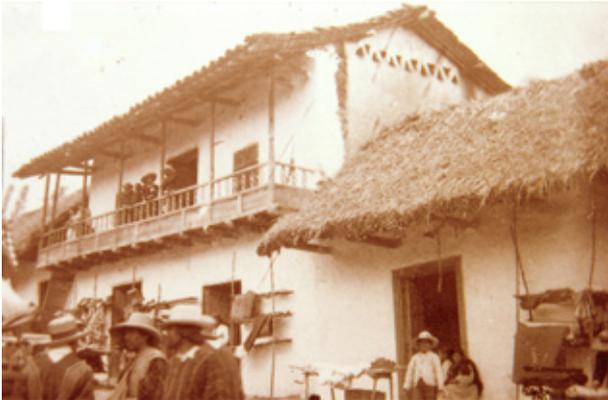
Brüning no sólo retrata las viviendas de los pueblos indígenas, mostrando características particulares de la configuración espacial o el perfil de las calles, sino que registra también la vivienda indígena rural. A través de las imágenes de exteriores e interiores, la vivienda aparece como una estructura cerrada, de planta cuadrangular, que presenta,

en algunos casos, poyos adosados a la cara interior de las paredes. Los materiales utilizados en la construcción son adobe y quincha¹.

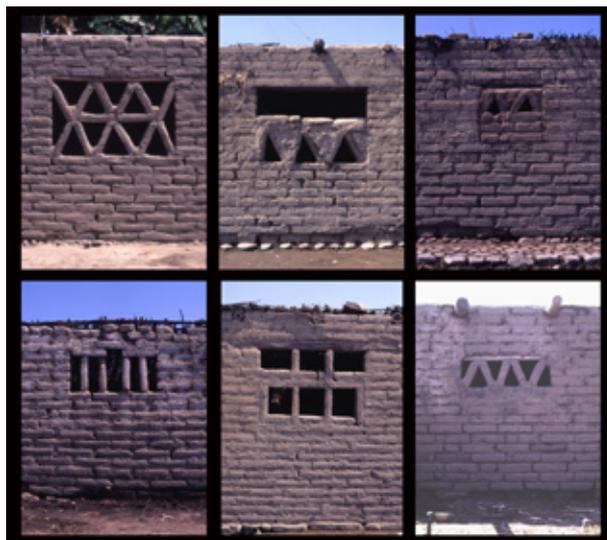
En Mazanca (Valle de Jequetepeque), se encontraron viviendas con vanos triangulares, con la particularidad de que una de ellas los presentaba en

muros interiores. El vano –ubicado en habitaciones– en este caso era utilitario, se utilizaba como hornacina, como depositario de objetos.

Se realizaron secciones constructivas tanto de la teatina como del muro con dos vanos, en ambos casos para detallar la tipología de cubierta, las dimensiones del adobe y de los vanos triangulares.

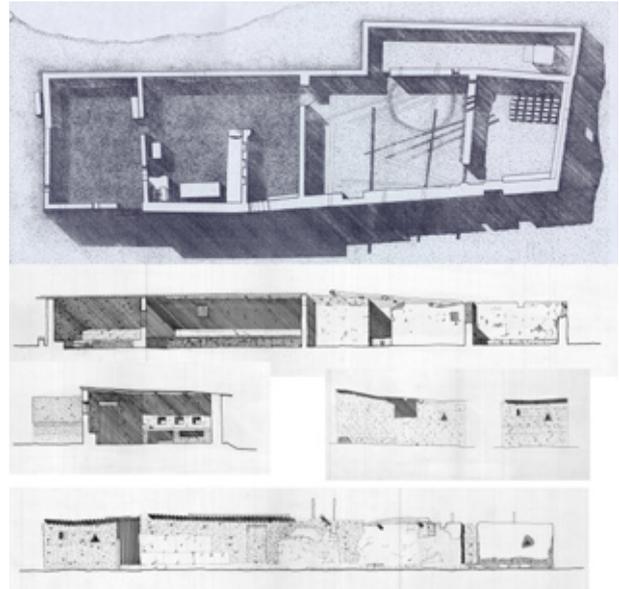
Aunque el vano triangular permitió seleccionar un grupo de viviendas la imagen de la arquitectura de ambos lugares presenta variaciones en las cubiertas. A diferencia de las viviendas de Macabí, cuyas cubiertas ligeramente inclinadas son apenas perceptibles o se ocultan por hiladas de adobe

colocadas sobre ellas, en Quemazón, los ángulos de inclinación son mayores debido a la frecuencia de lluvias.

En los dibujos de las elevaciones y cortes se eligió después de algunas pruebas la técnica del puntillado para fijar la textura de las hiladas de adobe de los muros, casi siempre sin enlucido. Por otra parte, las escalas de valor del puntillado en los pisos corresponden a la diferencia de textura existente entre los pisos de tierra apisonada de espacios colectivos y habitaciones.
