ARQUITECTURA DEL PUERTO DE ILO (PERÚ): CUBIERTAS DE ARTESA Y ENTRAMADOS REVESTIDOS CON CHAPA METÁLICA

ROSA BUSTAMANTE MONTORO
Universidad Politécnica de Madrid. España

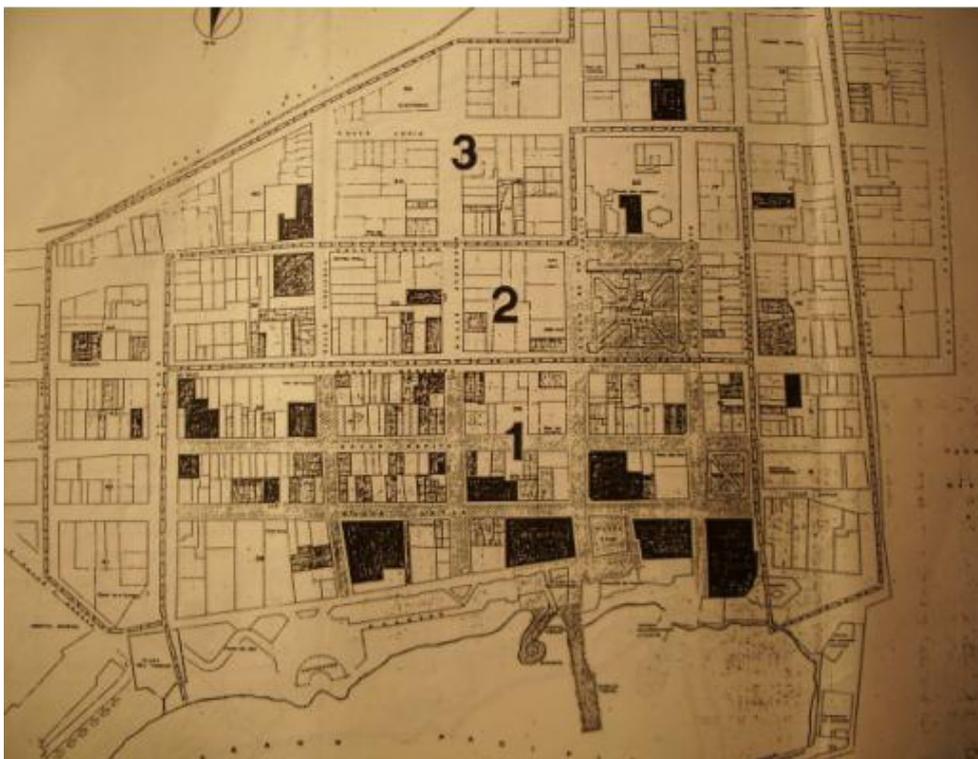
Centro histórico de Ilo. La mayoría de las edificaciones a conservar que se señalan en el plano se encuentran en el área 1

Durante la República nació como distrito y en 1826 figuraba como puerto menor. El maremoto de 1868 provocó la destrucción del puerto y que el pueblo se trasladara a la margen izquierda, consolidándose a partir del antiguo muelle. En una primera fase la ciudad creció linealmente hacia el norte en base a quince manzanas rectangulares (fig. adjunta, plano del casco histórico, zona 1), que es el núcleo original, y que contiene las edificaciones, calles y plazas más representativas. Posteriormente el ensanche hacia el este en manzanas cuadradas (zonas 2 y 3) llegó hasta la línea férrea, quedando el centro histórico en

un extremo de la ciudad pues el terminal marítimo situado hacia el sur (a la derecha en el plano) impidió su crecimiento hacia esta parte. Aparte de ser un puerto pesquero y comercial, es también un puerto minero por ser un lugar de salida del cobre que se explota en las minas de esta región.

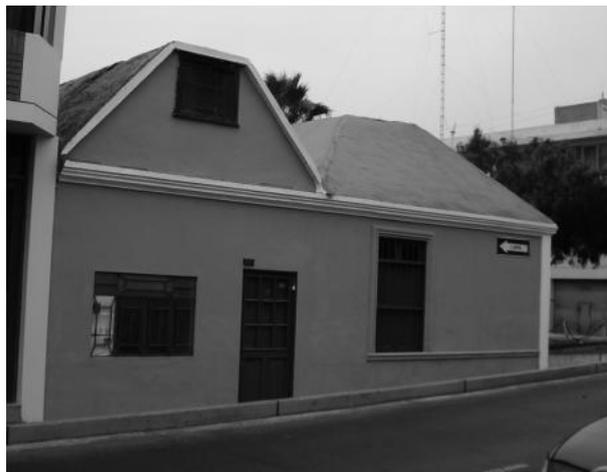
Casa con cubiertas de chapa metálica y torteado de barro

Por otro lado, aunque se haya reemplazado el torteado de barro, en estas casas se han mantenido las cerchas y el entablado sobre el que se apoya la cubierta metálica, para formar la artesa conservando una identidad morfológica con el patrimonio de la provincia. En los entramados se necesitan un par tirantes para arriostrar los muros, más no en las construcciones de adobe.

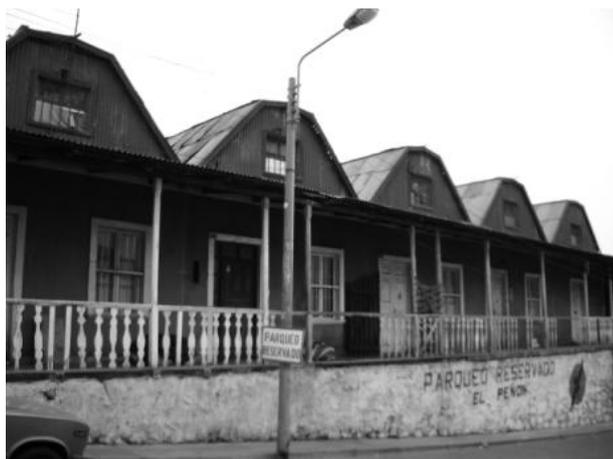
Fachada norte, porche y mojinetes, del conjunto Gambetta

Sin embargo, la diferencia sustancial con la típica arquitectura moqueguana, es que en Ilo, una chapa de fino acanalado reviste los muros de quincha. Manteniendo de esta forma los materiales tradicionales e introduciendo un revestimiento que aporta las ventajas de impedir el crecimiento de organismos, el ingreso de aves y roedores, ocultar las fisuras, y proteger del agua, aunque ésta haya sido la principal causa de su deterioro (Casa Gambetta).

El conjunto más importante es la casa Gambetta, construida a fines del XIX, por el número de cubiertas de artesa, ocho hacia un porche en el lado norte, y una más hacia el sur, con un balcón con vuelta hacia la plaza Mariscal Nieto, destinada a viviendas y locales. Allí funcionó una oficina de correos y una escuela pública de educación inicial. Se encuentra en mal estado de conservación como se aprecia en la figura adjunta y su restauración permitiría recuperar
