Desastres en Patrimonio Cultural: de la evaluación de riesgos a la respuesta.

Escudero Ramirez, Cristina

Unidad de Gestión de Riesgos y Emergencias en Patrimonio Cultural (UGRECYL).

Dirección General de Patrimonio Cultural. Junta de Castilla y León

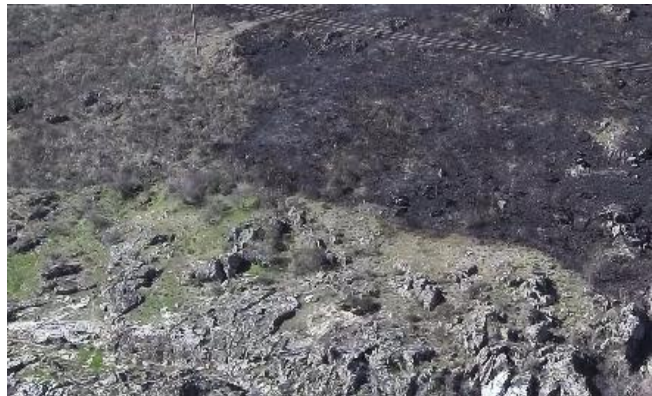
Figura 1: Estación rupestre de Siega Verde (área inferior de la imagen) no afectada por un incendio en el entorno (zona superior derecha)

Todos los años se realizan labores de desbroce con objeto de reducir este riesgo y los daños asociados. Las operaciones están planeadas para que, en el caso de que las llamas se introduzcan en el área, pasen rápidamente por la zona sin generar focos de calor en los soportes rocosos, susceptibles de provocar termoclastias.

La eficacia de estas labores preventivas, se constató en marzo de 2018 [4], al declararse un fuego en las cercanías del yacimiento que se extinguió en los límites del mismo gracias a la reducción de la carga de combustible vegetal llevada a cabo, lo que dificultó su propagación. -fig 1-.

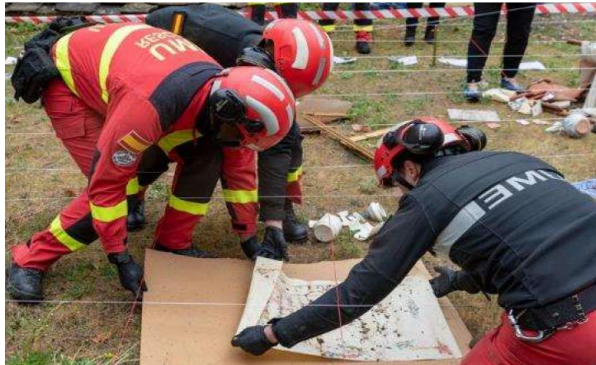
Figura 2: Simulacro rescate de bienes culturales afectados por inundación. Ejercicio conjunto-combinado “ARAGON-2019” organizado por la UME. Fotografía UGRECYL

Para lograr estos objetivos son muy interesantes los simulacros, ejercicios en que los participantes pueden conocer y entender mejor sus funciones y responsabilidades, comprobar la eficacia de protocolos y procedimientos, validar la documentación asociada y detectar deficiencias –en especial de coordinación y comunicación- a partir de las cuales se podrán introducir medidas correctoras en la estructura de respuesta.

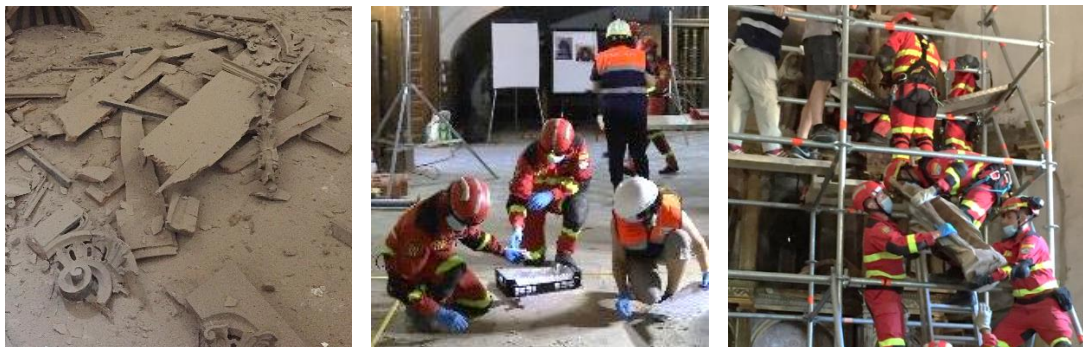
Figura 3 (izquierda). Fragmentos de retablos.

Figura 4 (centro) Recogida sistemática mediante cuadrículas

Figura 5 (derecha) retirada de esculturas desplazadas por la onda expansiva.

El retablo mayor se vio afectado, con la estructura totalmente desencajada y la caída de numerosos elementos que fueron eyectados a gran distancia. Peor suerte sufrió un pequeño retablo lateral que salió despedido, rompiéndose en cientos de fragmentos al impactar contra el suelo -fig.3-.

Los trabajos se iniciaron con el análisis de imágenes cenitales obtenidas con un dron que permitieron documentar la situación de los fragmentos y de las numerosas piezas que tapizaban el suelo de la iglesia.

La operación se realizó de manera sistemática mediante un procedimiento de cuadrículas móviles, que permite la adaptación por módulos a las incidencias del espacio, etiquetando cada elemento recogido y registrando su situación e información relevante en los croquis y fichas asociadas a estos protocolos -fig. 4-; información esencial para facilitar la posterior restauración de los retablos. En el caso del retablo mayor también se procedió a retirar los elementos y partes inestables susceptibles de caída, poniendo énfasis en la documentación de piezas y procesos -fig.5-.
