# La conservación de San Isidoro de Ávila y su frustrada reconstrucción en el Museo Arqueológico Nacional

María Dolores Teijeira Pablos

Universidad de León

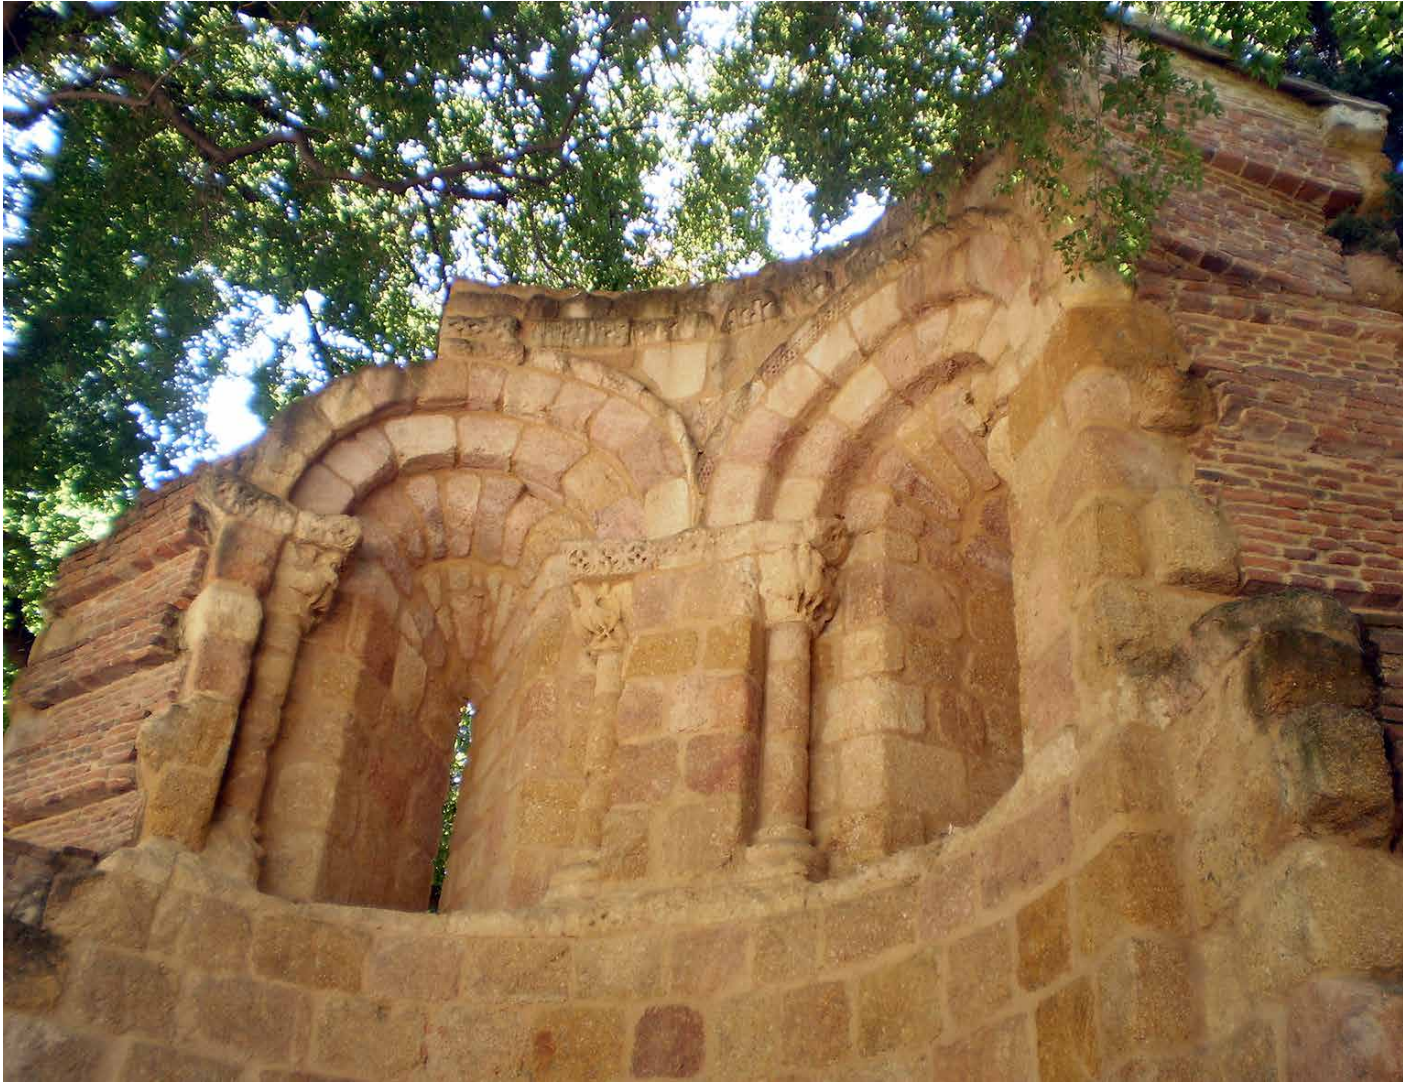
Fig. 3. Ermita de San Isidro en el Retiro. Ábside

En la actualidad los restos principales de la ermita se conservan en el parque del Retiro, junto a la montaña artificial, en buen estado de conservación tras la consolidación y limpieza de los últimos años, pero necesariamente incompletos, mezclándose la portada y el ábside con la vegetación del parque, dentro del cual pasan bastante desapercibidos, razón por la cual el Ayuntamiento de Ávila reclama desde hace algunos años la recuperación de los restos.

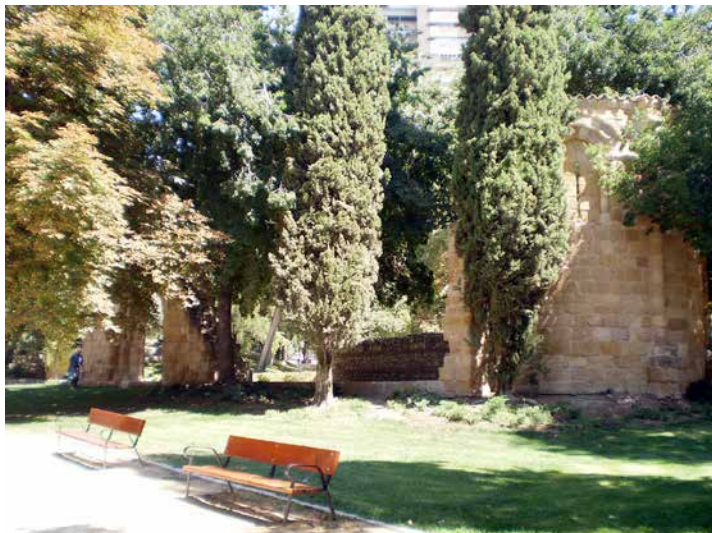
Fig. 1. Ermita de San Isidro en el Retiro. Vista general

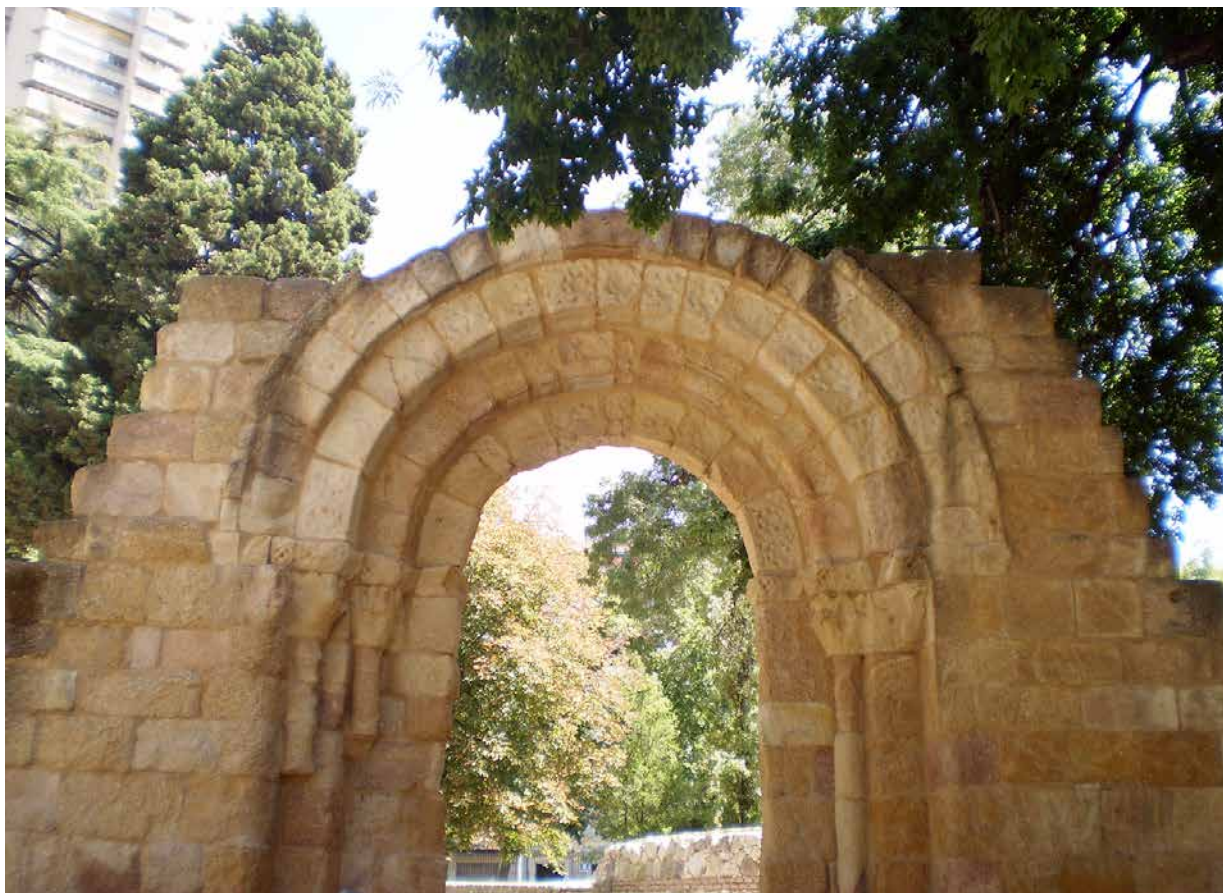
Fig. 2. Ermita de San Isidro en el Retiro. Portada
