# MÁLAGA PINTADA. LA ARQUITECTURA BARROCA COMO SOPORTE DE UNA NUEVA IMAGEN<sup>1</sup>

Rosario CAMACHO MARTÍNEZ

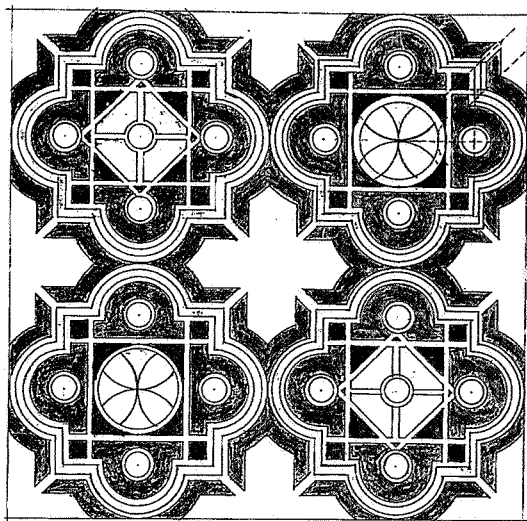
3. Iglesia de San Felipe. Esquema del esgrafiado (s. Alfonso Serrano).

Con otra trama mucho más complicada, se decora la cabecera de la iglesia de San Felipe, que fue contruida entre 1720-30 como capilla de las casas principales que el segundo Conde de Buenavista, D. Antonio Tomás Guerrero Coronado y Zapata, tenía en la calle de Gaona. En ella encontramos una red de índole geométrica formada por la unión de puntos regularmente repartidos y mediante líneas se configuran los motivos: cuadrifolias tangentes que encierran otras crucetas geométricas, todo ello esgrafiado y policromado en tonos rojo, ocre, blanco y negro; el paño de la fachada se limita por una greca clásica, de eses entrelazadas, separada de la malla por líneas incisas sin policromar. La casa, que hoy es parte del Instituto de Bachillerato Vicente Espinel, tiene restos en el zócalo de un esgrafiado de trama geométrica más sencilla, que también se encuentra en otras casas cercanas (Gaona 12). (Lámina 3)

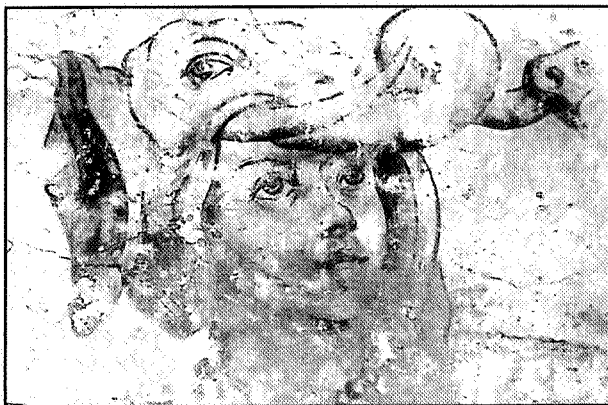
6. Casa del Pasillo de Atocha, 3 "Africa" (Foto del archivo de SUR. Fernando González).

huecos enrejados con un doble orden toscano en perspectiva, con vides enrolladas en el fuste y sosteniendo un complejo remate de jarrones, que enlazan una guirnalda de lazadas y flores de vivos colores cayendo de la imposta, disponiéndose rocallas en los extremos. En los entrepaños se pintó una procesión de extraños personajes de los que sólo se conservaba parte de las cabezas. La primera representaba a una hermosa joven con un collar de gruesas cuentas cubierta su cabeza con una máscara de elefante; la del centro está tocada con un casco con cimera de plumas y la tercera cabeza, coronada con una diadema de pequeñas hojas, lleva también un collar de discos. Indudablemente esta fachada puede tener un carácter simbólico, una alegoría de las partes del mundo ya que la primera figura, "*tenendo in capo come per cimiero una testa di elefante*", sigue el modelo de Ripa para la representación de Africa, la segunda con "*artifitioso ornamento di penne di varii colori*" podría ser América, y la tercera "*coronata di una bellissima ghirlanda di vaghi fiori*" puede representar a Asia<sup>27</sup>. Los atributos, que debían ir a los pies de estas figuras han desaparecido con el resto de la composición, que en el último de los entrepaños debía representar a Europa. El edificio contiguo (nº 5), que conserva bajo los huecos restos de una decoración incisa marcando las peanas, debía ser un almacén y esto unido a la representación de vides en las columnas, permite relacionarlo con un rico viñero, lo cual no es extraño teniendo en cuenta que la economía de Málaga en aquella época estaba basada en la agricultura y muy especialmente en la producción y exportación de uvas y vinos. (Láminas 6 y 7)

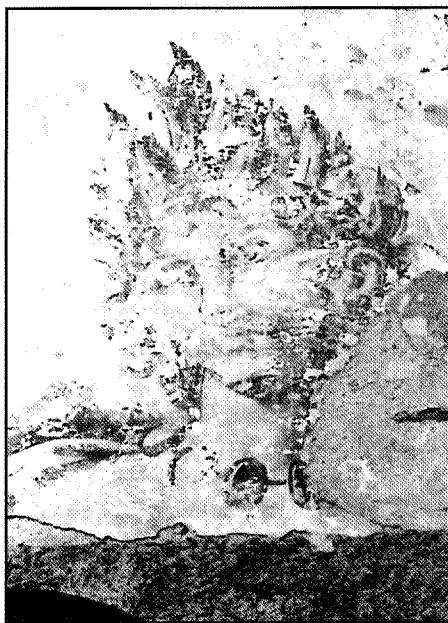
7. Casa del Pasillo de Atocha, 3 (Foto de Fernando Bustamante).

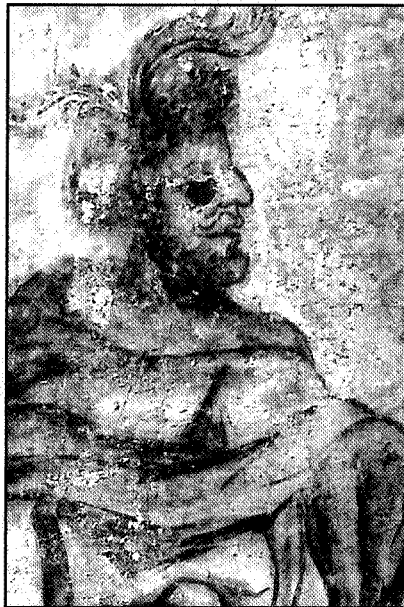
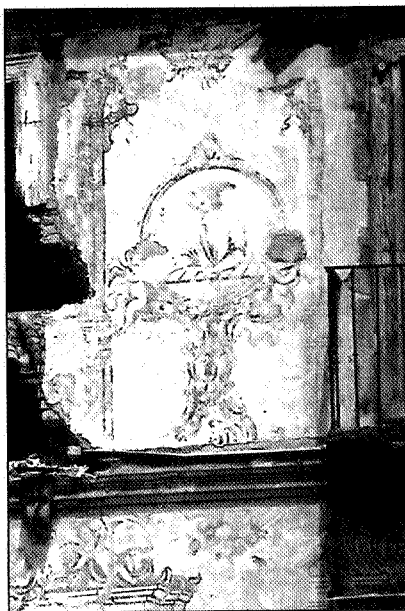
12. Casa del Administrador. Fachada sur. Detalle (Foto de Luis del Río).

13. Casa del Administrador. Fachada oeste. Detalle (Foto de Luis del Río).

14. Casa del  
Administrador.  
Fachada oeste.  
Detalle (Foto  
de Luis del  
Río).

15. Casa del  
Administrador.  
Fachada oeste.  
Detalle (Foto  
de Luis del  
Río).

musical, posiblemente una zanfoña. La fachada del río, que es también la más regular, sufrió una intervención en el siglo XIX que ha permitido conservar sus pinturas con mayor integridad, y resulta hoy de una belleza extraordinaria. Aunque a otra escala, se disponen entre los huecos guarnecidos cuatro guerreros sobre bulbosas peanas, llevando todos indumentarias y armas diferentes, y los medallones del piso superior, apoyados en un pedestal muy rococó sostenido por angelitos, muestran tipos populares que posiblemente representen oficios. (Láminas 11 a 15)
