EL ESTADO DE CONSERVACIÓN DE LAS FUENTES DEL PATIO DE LOS ARRAYANES EN LA ALHAMBRA

Fernando Carlos BOLÍVAR
GALIANO

ATRIO 8/9 (1996). Págs. 89-104

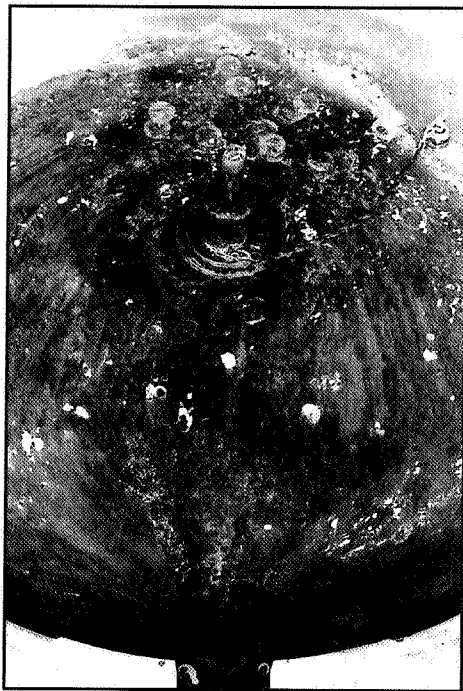
Fig. nº 6

En la actualidad hemos observado que la pila sur está claramente desnivelada respecto al pavimento, posiblemente por hundimiento o porque de esta forma se evita que el agua produzca ondas en la superficie de la alberca. Por esta razón, el disco de la fuente no llega nunca a cubrirse de agua y la gárgola se encuentra ligeramente sumergida en el estanque. Esto hace que se produzca una alteración diferencial, tanto en el disco como en la gárgola, que acentúa el deterioro estético de la fuente (Fig. 6).

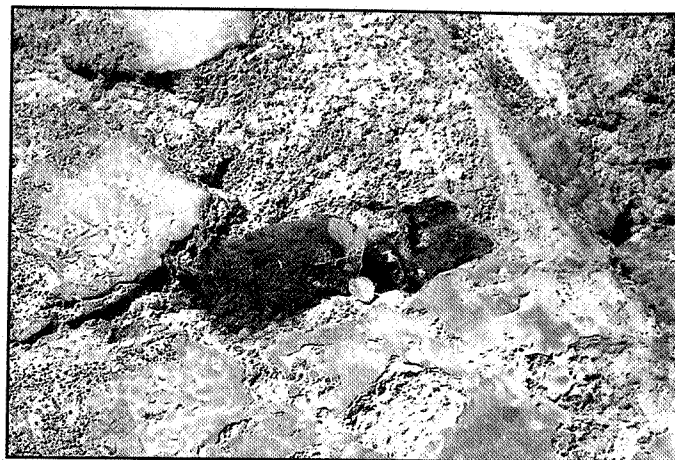
Fig. nº 9

y plantas vasculares en las fisuras de la superficie externa de la gárgola (Fig. 9). Son destacables las pátinas algales de color verde claro (*Fernandinella alpina* y *Pleurastrum*) que se producen en la superficie del disco, color pardo rosado (*Schizothrix gomontii* y *Lyngbya amplivaginata*) que aparece en el borde externo y de color violeta más o menos oscuro (*Phormidium subfuscum*) que en otoño recubren el surtidor metálico.
