# EL ESTADO DE CONSERVACION DE LAS ESCULTURAS DE MERCADANTE QUE DECORAN LAS PORTADAS DEL BAUTISMO Y EL NACIMIENTO EN LA CATEDRAL DE SEVILLA

Francisco ARQUILLO TORRES

## V. ESTADO DE CONSERVACION DE LAS ESCULTURAS

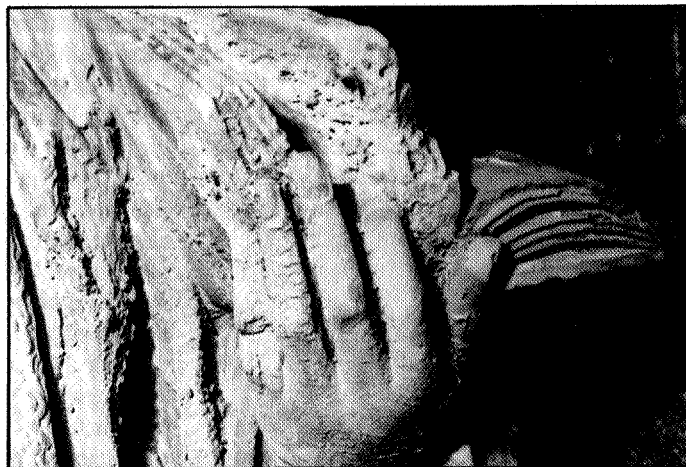
(Fig. 4)

Prescindiendo de las causas naturales que se estudiarán más adelante, son visibles las huellas de intervenciones del hombre carentes de criterio y respeto hacia una obra irrepetible. A título de ejemplo podemos citar la fijación a las ménsulas de base que se hizo en el s. XIX empleando cemento y per-

nos metálicos, o la reconstrucción de partes desgastadas o rotas mediante trozos de ladrillo, yeso, mortero o cemento. (Fig. 4).

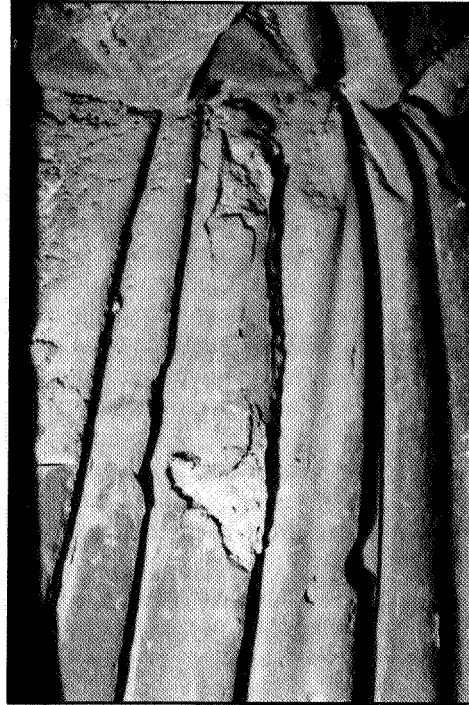
Los añadidos de yeso o mortero de cal han sido los más nefastos por su doble acción destructiva, en primer lugar, los procesos físico-químicos que se originan han afectado a todo el entorno disgregando la propia cerámica y, en segundo lugar, han ejercido una acción mecánica de tracción, produ-

ciendo el desprendimiento del original afectado. (Fig. 5) Este problema se acentúa al comprobarse que los rellenos desbordan los límites dañados cubriendo partes del original.
