**EL PALACIO DE HERNANDO COLÓN:
ARQUEOLOGÍA DE LA ARQUITECTURA EN EL PATIO DE SAN
LAUREANO (SEVILLA)**

Los trabajos arqueológicos realizados en el Patio de San Laureano (Sevilla) han permitido reconstruir la morfología del palacio renacentista de Hernando Colón, así como su destrucción final y casi total por una de las inundaciones que azotaron Sevilla a principios del siglo XVII, a través de la Arqueología de la Arquitectura.

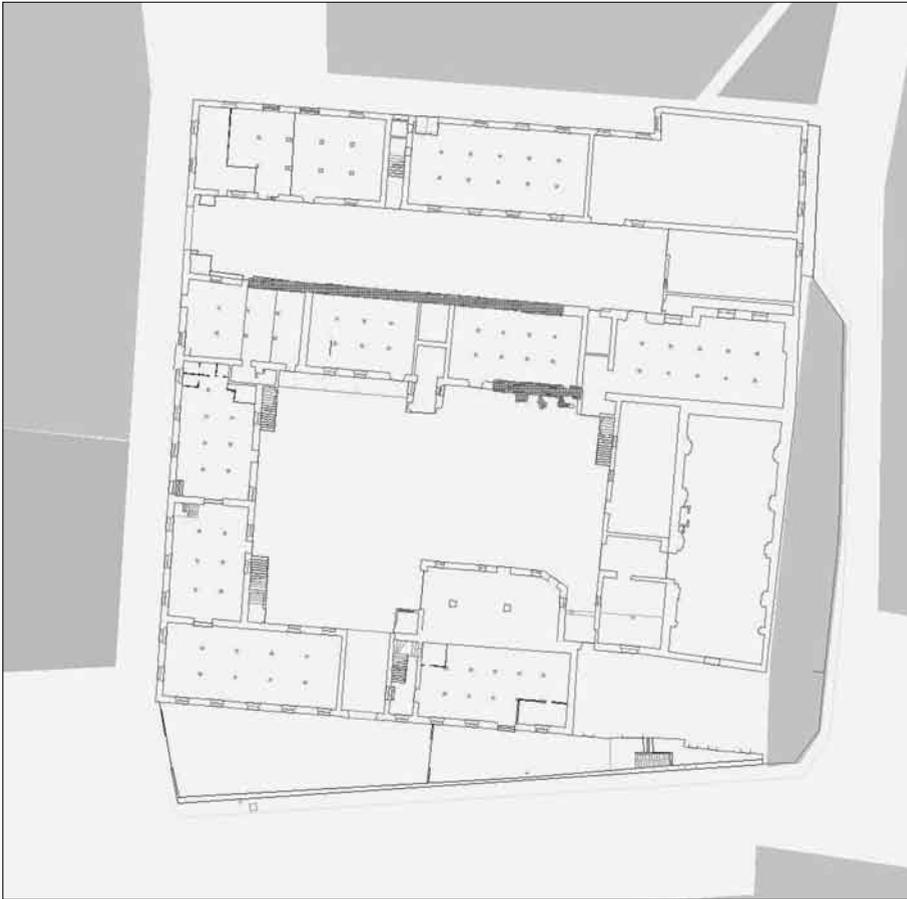
Fig. 2. Los restos documentados del palacio de Colón en el conjunto de San Laureano

Por último, la información analizada más arriba complementa el análisis estratigráfico de los escasos restos arqueológicos adscritos a esta fase histórica documentados en la I.A.U. A pesar de que las previsiones auguraban un mejor estado de conservación del edificio, las trazas localizadas se reducen a un tramo

de 7 m. de la fachada principal, conservado a niveles de cimentación, y otro tramo de 32 m. del muro de cierre de la primera crujía, habiendo desaparecido la totalidad de los alzados y el resto de las cimentaciones de la casa en un proceso de destrucción que explicaremos más tarde.

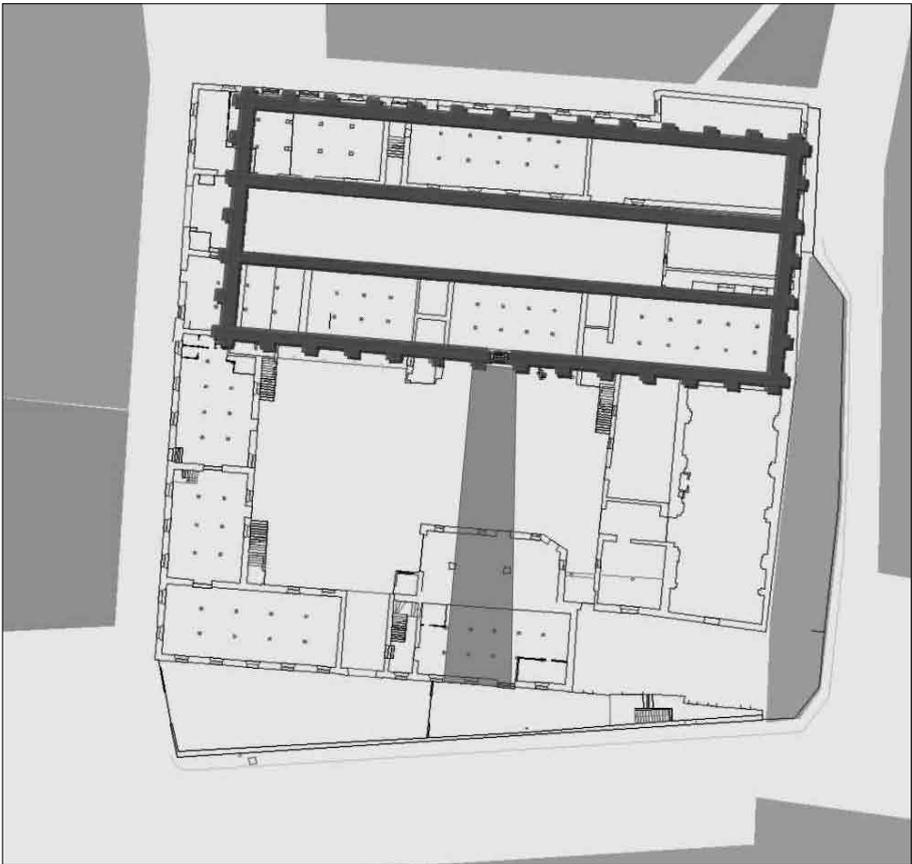
Fig. 6. Restitución de la planta del palacio de Hernando Colón.

Para la restitución de la planta de la casa de Hernando Colón, contamos con tres elementos significativos: en primer lugar, los tramos de muros documentados articulan una crujía de 7,20 m. de anchura; en segundo lugar debemos reseñar que en el muro de fachada fue documentada la jamba oriental de la puerta principal de acceso a la casa; por último, la localización de dos dados de cimentación de las pilastras que articulan la fachada, separadas entre sí por un tramo de 3,18 m.

A partir de estos datos y tomando como eje el centro de la puerta localizada y como extremo oriental el tramo de muralla que en sentido Norte-Sur acababa en la Puerta de Goles, reproduciendo el ritmo de pilares a uno y otro lado de la puerta principal, obtendríamos una línea de fachada de 57,50 m., dividida en trece tramos, de los cuales el central estaría ocupado por la fachada, y seis tramos a ambos lados de la misma.

Mayores dificultades ofrece la restitución de la anchura de la casa ya que no hemos localizado ningún tramo de muro más allá de la primera crujía. A partir de su anchura podríamos plantear un casa dividida en dos crujías, con una anchura total de 17,40 m. o de tres crujías, que nos llevaría hasta los 26 m. La contrastación de esta hipótesis nos la ofrece el Informe de Maldonado que nos indicaba “*y tan capaz el sitio que tienen por delantera de la dicha cassa de una esquina a otra ciento y noventa y ocho pies y por el lado tiene de largo setenta y ocho pies*” que equivalen a 55,16 m. de longitud y 21,73 m. de anchura. Evidentemente estas dimensiones no se ajustan a las medidas lineales de las fachadas, ya que la principal excede en dos metros a los datos aportados por Maldonado, mientras que la fachada corta, en el caso de restituir una casa de dos crujías le faltarían 4 m. para llegar a las dimensiones descritas por Maldonado; sin embargo, restituyendo tres crujías excedería en algo más de 4 m. estas dimensiones. Los intentos de restitución que algunos autores han hecho sobre la casa tomaban como base que las dimensiones de Maldonado estaban referidas a las longitudes exteriores de fachadas⁸. No obstante el texto hace una clara referencia a que las medidas tomadas eran de capacidad. En nuestra hipótesis de restitución, la longitud interior de la crujía era de 55,20 m. (exactamente

198 pies a los que se refiere el Informe de Maldonado); la anchura de la crujía documentada era de 7,20 m., muy próximo a los 7,24 m. que se corresponden con 26 pies que, multiplicado por tres crujías, nos darían los 78 pies de anchura del Informe del Veinticuatro. La concordancia de los datos del Informe con la restitución de planta realizada a partir de los datos arqueológicos, certifica la veracidad de la hipótesis propuesta por nosotros. Abunda en esta idea, que la estructura de la planta del actual Patio de San Laureano ha fosilizado las trazas originales de la casa de Hernando Colón, con ligeras modificaciones en las alineaciones, a pesar de que en la excavación en extensión realizada tanto en el patio trasero del Conjunto como en la crujía que linda con la calle Barca, no se han documentado los muros de las crujías propuestas por nosotros pero sí las modificaciones que, siguiendo las trazas originales y por tanto manteniendo las lindes actuales, restituyó ya en momentos muy tempranos estas crujías.

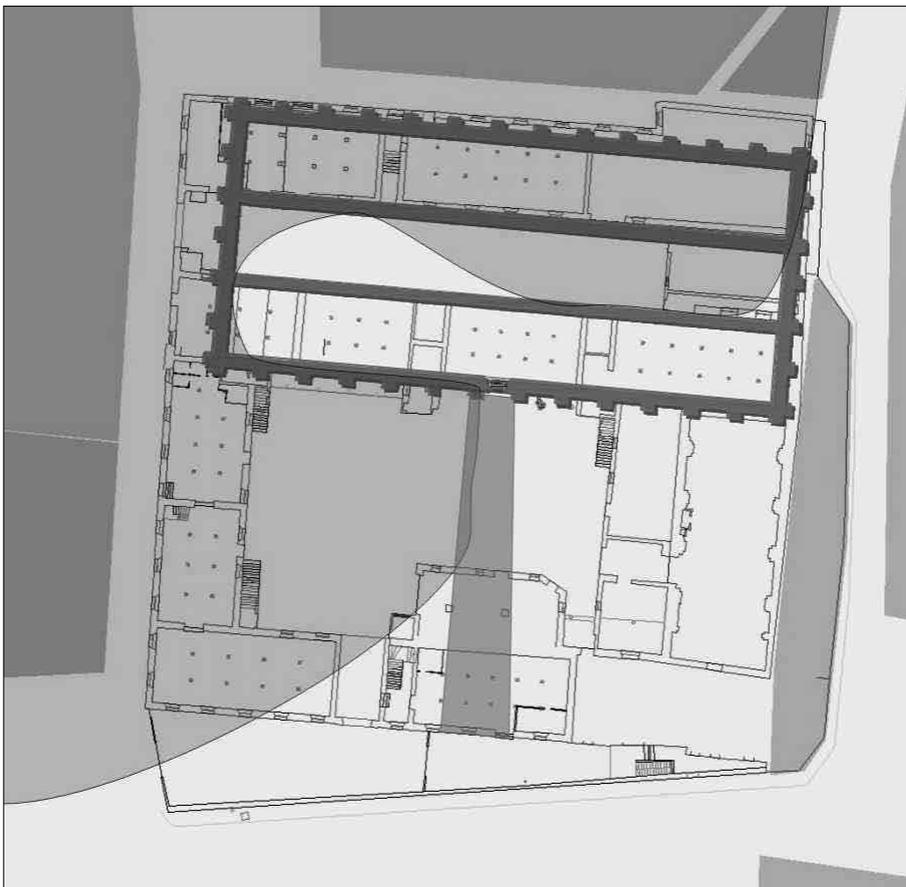
Fig. 7. Destrucción de la casa de Hernando Colón. Área afectada por el corrimiento de tierras.

Los datos recabados apuntan a un corrimiento de tierras como causa principal, ya que sólo un desmoronamiento masivo de las basuras poco compactadas del muladar pueden hacer desaparecer hasta los cimientos una edificación de esta envergadura. Descartamos la acción humana porque el edificio se vuelve a reconstruir con dimensiones similares y aprovechando los restos aún en pie de la primitiva casa.

Las excavaciones en extensión realizadas en la Estancia 7, nos muestra cómo el muro de cierre de la primera crujía de la casa de Colón y las estructuras asociadas a él de la fase de los Pezaro, habían sufrido un desplazamiento y basculado en dirección Oeste-Suroeste, evidenciando el corrimiento de las tierras de base de las infraestructuras –el muladar–, como

La excavación realizada evidencia no solo la ausencia de la segunda y tercera crujía de la casa de Colón, que habían sido sustituidas (aunque manteniendo las trazas y alineaciones fundamentales) por otras obras de menor envergadura, sino también la ausencia del muladar, que había sufrido un hundimiento a la vez que fue desplazado formando una grieta que, en forma de abanico, tendría su eje hacia el noreste del conjunto de San Laureano, en la esquina formada por las

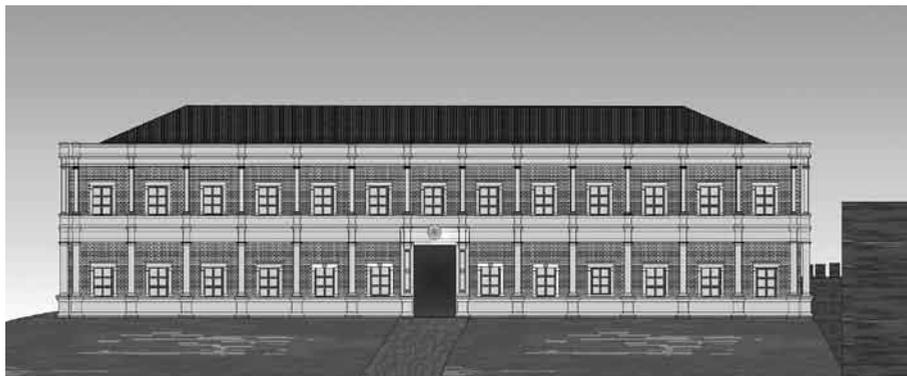
Fig. 8. Restitución de la fachada principal del palacio de Hernando Colón.
