NUEVOS DATOS SOBRE EL LIENZO SEPTENTRIONAL DE LA MURALLA DE CÓRDOBA

Juan Antonio Molina Mahedero

ACTIVIDAD ARQUEOLÓGICA PREVENTIVA EN RONDA DE LOS TEJARES, 11

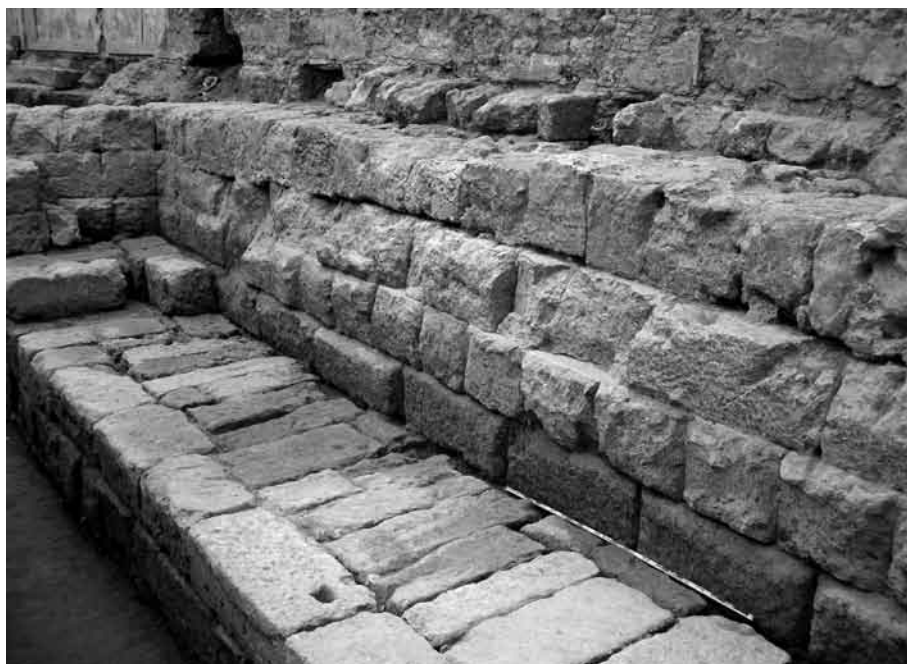
Fig. 6. Lienzo exterior de la muralla.

Del mismo modo, la intervención arqueológica ha dejado al descubierto un tramo del lienzo norte de la muralla de 11,40 metros de longitud, una potencia de alzado de 2 metros y un grosor de 2,20 metros.

En la construcción de la muralla se han empleado sillares de caliza de gran tamaño, ligeramente almohadillados. La técnica constructiva es el *opus quadratum*, alternando hiladas a soga con otras a tizón, *alla maniera* romana con unión a hueso. Nosotros contamos con dos hiladas a soga y una a tizón. El módulo de los sillares es bastante regular: los sillares dispuestos a soga (hiladas primera y tercera) tienen unas dimensiones de 1,10 x 0,50 metros, mientras que los tizones de la segunda hilada tienen unas medidas de 0,60 por 0,50 metros.

El estado de conservación de las dos hiladas inferiores es muy bueno y podemos apreciar en ellas todas las características apuntadas arriba mientras que la tercera presenta un estado de avanzada erosión. Las dos hiladas superiores (U. E. 34) muestran evidencias haber sufrido *refecciones* posteriores: el módulo de los sillares ya no es regular y las uniones entre aquellos están reforzadas con argamasa.

Por otra parte, se han podido documentar marcas de cantero en varios sillares situados en la hilada inferior, concretamente en cuatro de ellos dispuestos a soga, en los que se aprecia claramente los símbolos “λ” y “AN” repetido en tres sillares.

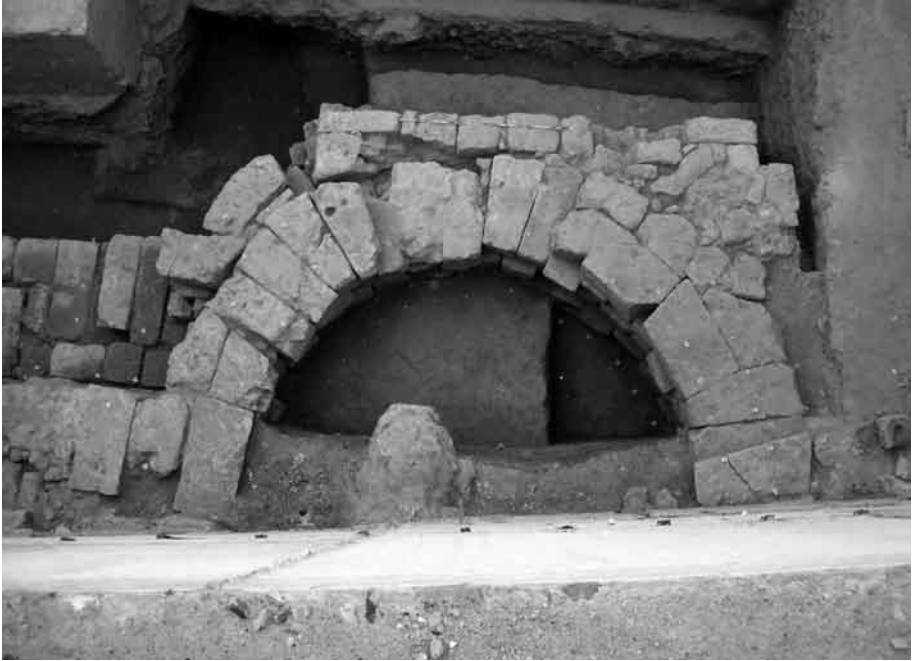
Fig. 7. Torre republicana.

El otro elemento que completa el periodo republicano es la torre semicircular que está constituido por las UU.EE. 3 y 8¹. Dicho torreón cuenta con un diámetro

exterior de 7,23 metros, mientras que el interior es de 4,65 metros. Está construido con sillares de caliza adovelados con unas dimensiones de 1,10 x 0,50 x 0,50 m aprox. El interior de la construcción está macizado con estratos alternos de arcillas rojas muy compactas (UU. EE. 38, 42, 45 y 58) y niveles de picadura de sillar (40, 44 y 57). Esta alternancia refleja el sistema constructivo empleado a la hora de levantar la torre: las piedras son traídas a pie de obra donde serían retalladas

Por su parte, la torre semicircular sufre también una serie de transformaciones en momentos altoimperiales. Dichas transformaciones afectan a la planta del torreón, en cuyo frente se le antepone un forro de sillares de 5,30 metros de longitud, que convierte la torre en poligonal. El estado de conservación de dicha estructura nos indica que ha sufrido diversas modificaciones en el tiempo. Podemos distinguir diferentes momentos constructivos: las UU. EE. 62 y 63, compuestas por sillares de caliza muy bien trabajados, similares a los empleados en la construcción de la plataforma de refuerzo de la muralla, que se encuentran cubiertas por el estrato U. E. 41 que podemos datar en el último tercio del siglo I d.C., basándonos en la recogida en él de fragmentos de Terra

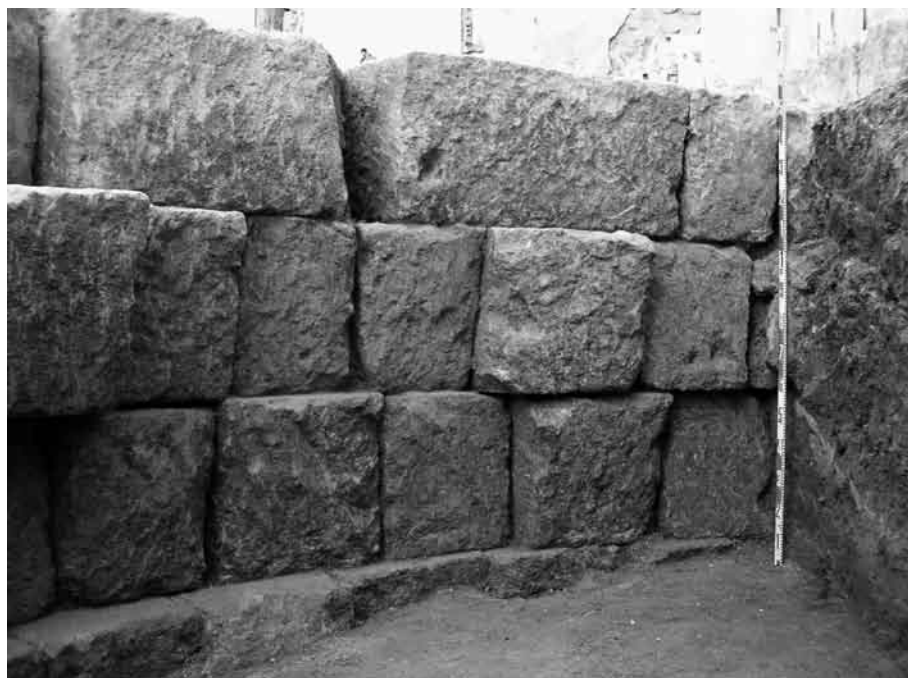
Fig. 8. Detalle del interior de la torre.

para adaptarlas a su posición definitiva dentro de la construcción. A la colocación de una hilada de sillares le sucede una nivelación del plano de trabajo a base de tierra, facilitando, de esta manera, la colocación de la hilada superior sin necesidad de utilizar maquinaria. Este proceso nos ha permitido registrar en la estratigrafía los diferentes horizontes de construcción en el proceso de levantamiento del torreón (UU. EE. 39, 43 y 56). Este mismo sistema constructivo se documenta en Córdoba en el *agger* de la muralla excavada en el número 44 del Paseo de la Victoria (VENTURA *et alii* 1996), en el tramo occidental de la cerca romana, y en la torre de la muralla excavada en Plaza de Colón (BOTELLA, 1995)².

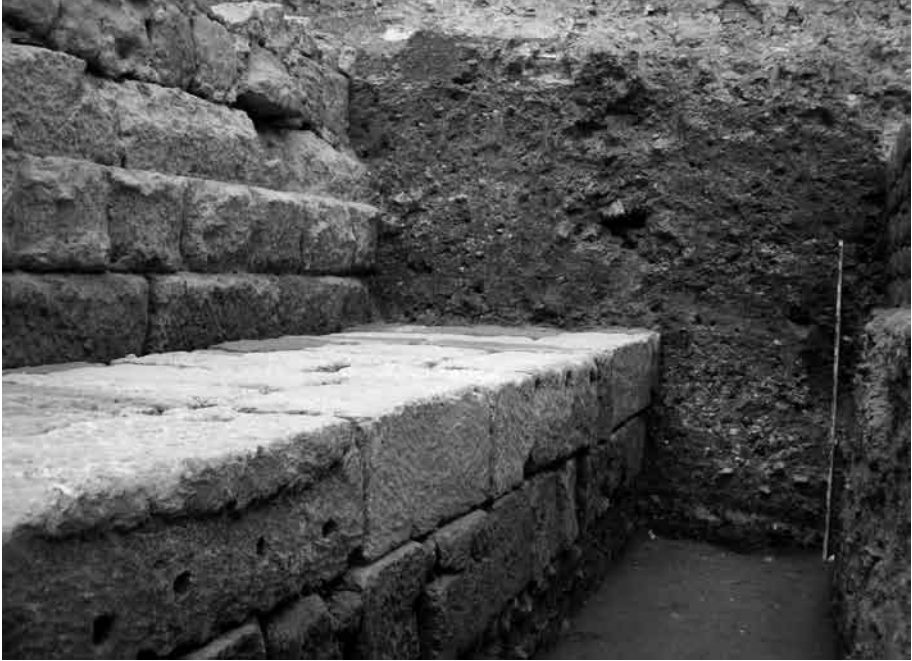
Fig. 9. Plataforma de refuerzo y perfil oeste.

El siguiente periodo viene marcado por unas reformas en el lienzo exterior de la muralla, así como en el torreón. Las dificultades, mencionadas con anterioridad, que tuvimos para excavar la cimentación del paramento exterior de la muralla se debieron a la aparición de una plataforma de sillares de caliza (U. E. 20) adosada en la base de aquella.

Se trata de una estructura de sillares calizos con unión a hueso pero con una fábrica en la que el uso de la sogá y tizón se alterna de manera variable. Se encuentra a una cota de 120,86 m.s.n.m. en el punto donde conserva mayor alzado, allí donde la plataforma se entrega a la torre semicircular, y una cota de 119,48 m.s.n.m. en el resto de la estructura. Ésta conserva una sola hilada de sillares, muy bien trabajados, que se apoya sobre una cimentación también de sillares calizos (U. E. 29) pero ya con una preparación mucho más basta. Sin embargo, la zona de esta estructura que se entrega al torreón conserva cuatro hiladas. Pensamos que la altura general de esta plataforma era de una sola hilada, ya que mayor altura requeriría de una cimentación más potente, o que apoyara sobre un terreno más firme, ya que se asienta en un estrato (U. E. 24) que podemos fechar en las primeras décadas del siglo I d.C. Sin embargo, todo indica a que, en la zona que limita con el torreón, alcanzaba una mayor altura, quizás debido a que el apoyo con éste le daría mayor consistencia y solidez. Por añadidura, como hemos expuesto más arriba, la tercera hilada del lienzo de muralla se encuentra muy erosionada, sin embargo, esto no ocurre en los sillares más próximos al torreón, lo que nos induce a pensar que estarían “ferrados” por esta estructura hasta una altura mayor.

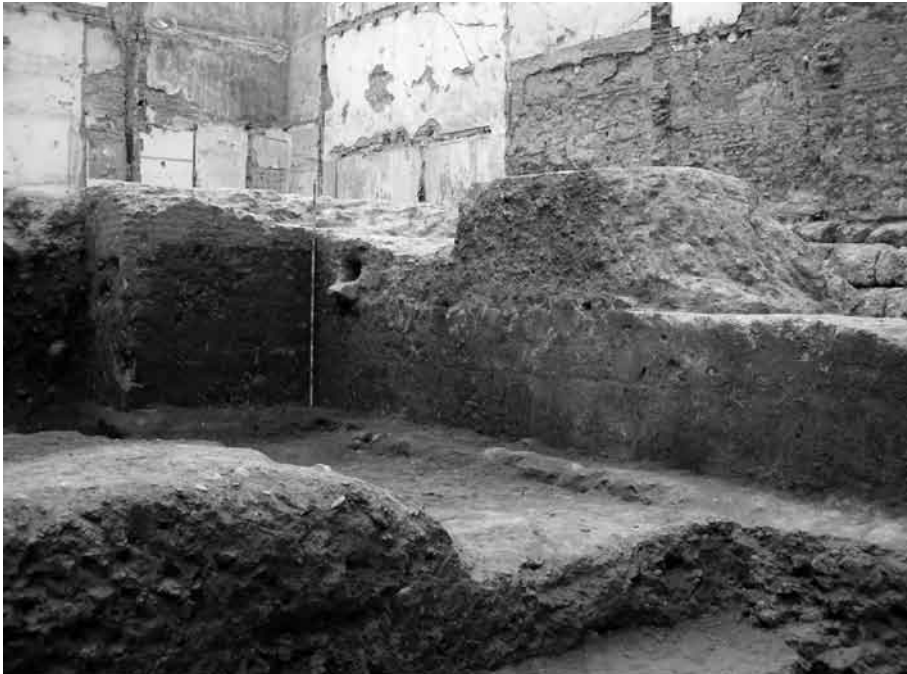
Fig. 10. Barbacana bajomedieval.

En este momento debemos destacar la construcción de la barbacana documentada longitudinalmente en todo el solar. Este muro tiene una longitud de

21 metros, aunque su trazado se pierde por los perfiles este y oeste del área excavada. Tiene una potencia de alzado conservado de 2,20 metros y una anchura de 1,50 metros.

La cimentación de la barbacana (U. E. 33) tiene una potencia de 0,90 metros y está compuesta por cantos rodados y piedra caliza trabados con mortero. Su cota superior es de 119,99 m.s.n.m. y la cota inferior 119,16 m.s.n.m. Sobre este cimiento se erige un murete de sillarejo (U. E. 32) de una altura de 1 metro y que se encuentra enlucido tanto al exterior como al interior con un mortero de cal. Este muro funciona a modo de zócalo sobre el que se apoya la U. E. 30, un alzado de 1 metro de tapial de gran dureza que completaría el alzado mismo de la barbacana. Por último, hay que destacar que la barbacana se adapta a la topografía del torreón que ya existía, practicándose un requiebro en su trazado que produce unas esquinas que están reforzadas con obra de ladrillo (UU. EE. 70 y 73).

El espacio existente entre la barbacana y la muralla conforma un pasillo de ronda cuyo nivel de suelo está constituido por la U. E. 13, situada a una cota de 119,48 m.s.n.m., coincidiendo con la cota de suelo que hemos documentado al exterior del torreón.
