UN SECTOR DE LA EXPANSIÓN OCCIDENTAL DE LA
CÓRDOBA ISLÁMICA:
EL ARRABAL DE LA CARRETERA DE TRASSIERRA (I)

Santiago Rodero Pérez
Juan Antonio Molina Mahedero

Seminario de Arqueología. Universidad Pablo de Olavide

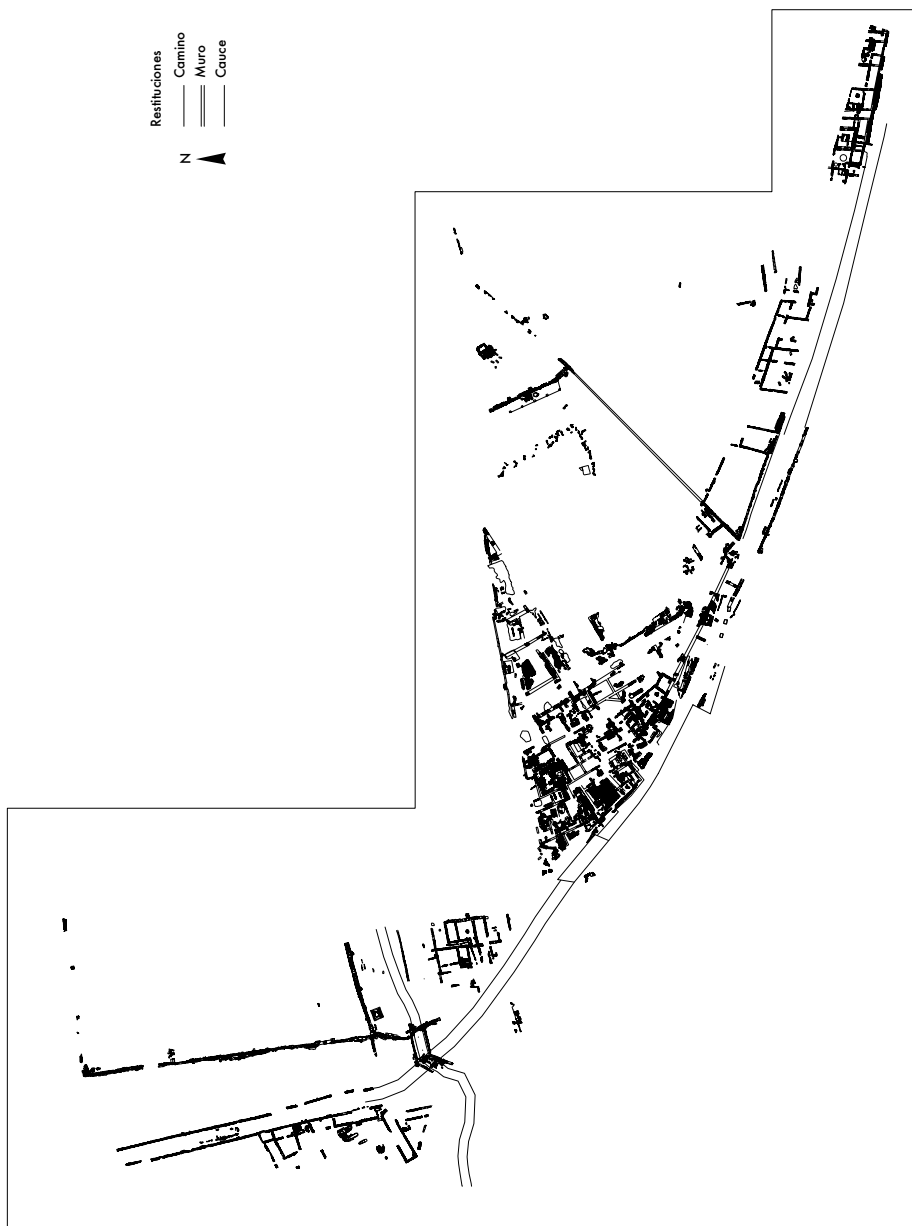
Figura 02. Planta de los vestigios arqueológicos del arrabal documentado, en los 3 sectores.

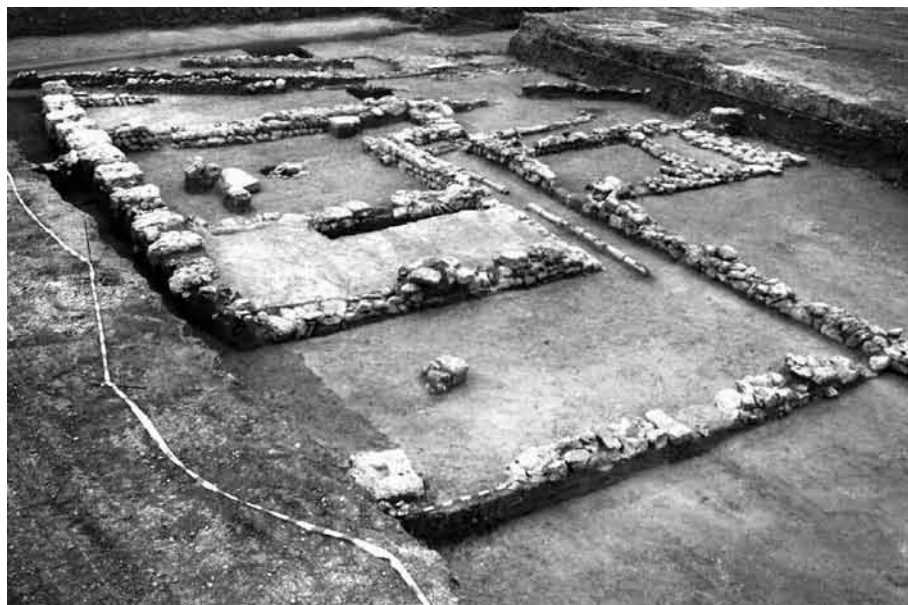
Lámina 01. Vista general del sector residencial de los viales desde el NE.

Se comenzó con la intervención arqueológica realizada en los viales, central, sur y norte que dividen el solar en tres manzanas de las cuales la 18 al norte y la 19 al sur suponen afección al subsuelo mediante la ocupación del mismo por dos sótanos para cocheras. (*Lámina 01*)

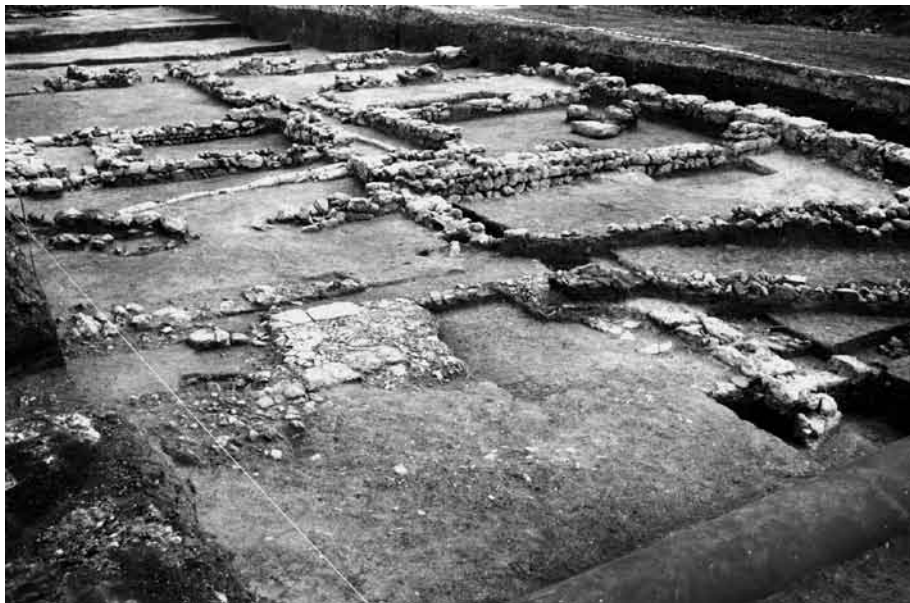
Lámina 02. Vista general del sector residencial de los viales desde el SW.

zona este del solar, con límite al norte establecido por el muro de cierre de técnica africana muro 23 y al sur por una especie de linde o muro 22 que separa esta zona de enterramientos del área residencial. (Lámina 02)

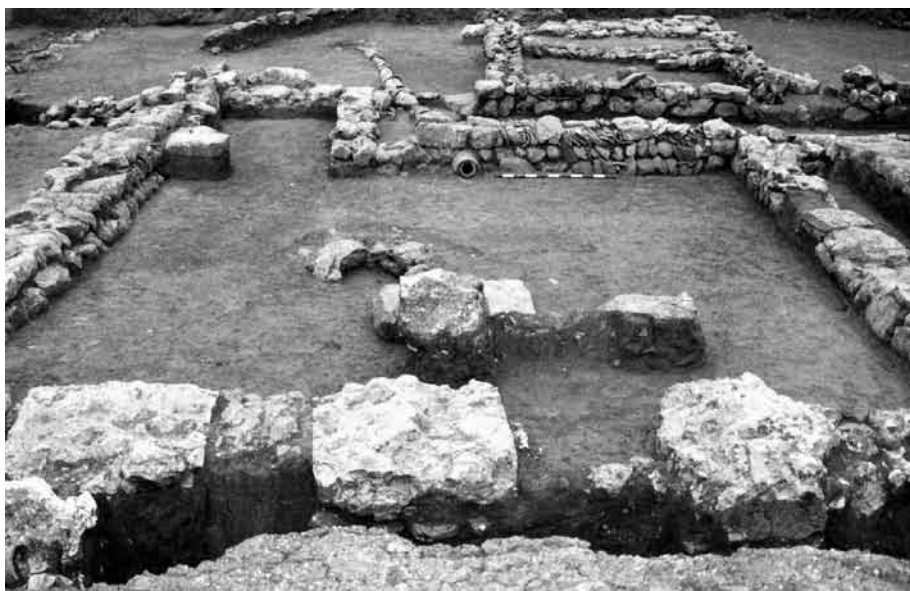
Lámina 03. Espacio EE o patio de la casa 1 del vial central.

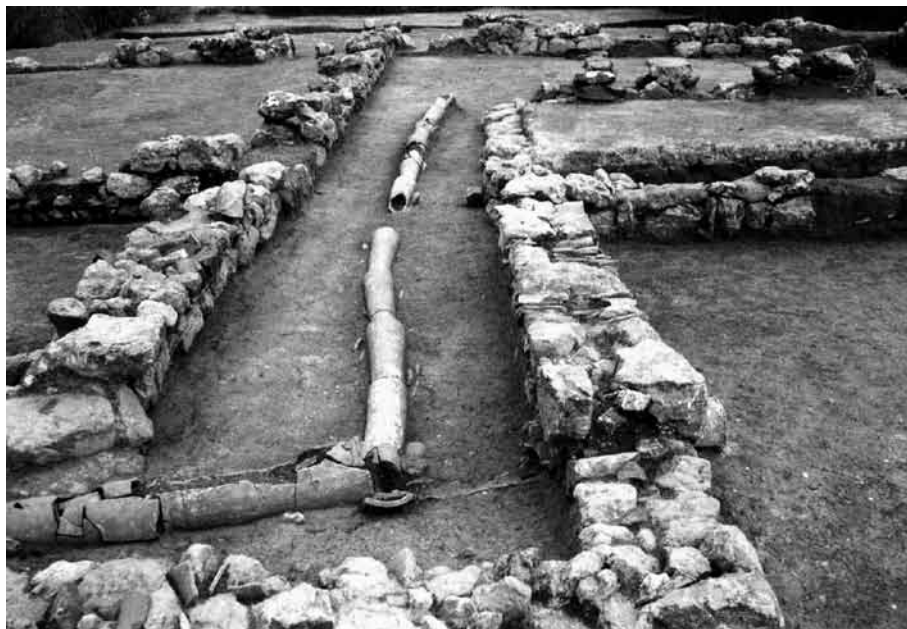
Lámina 04. Adarve de la casa nº 2 desde el sur en el vial central.

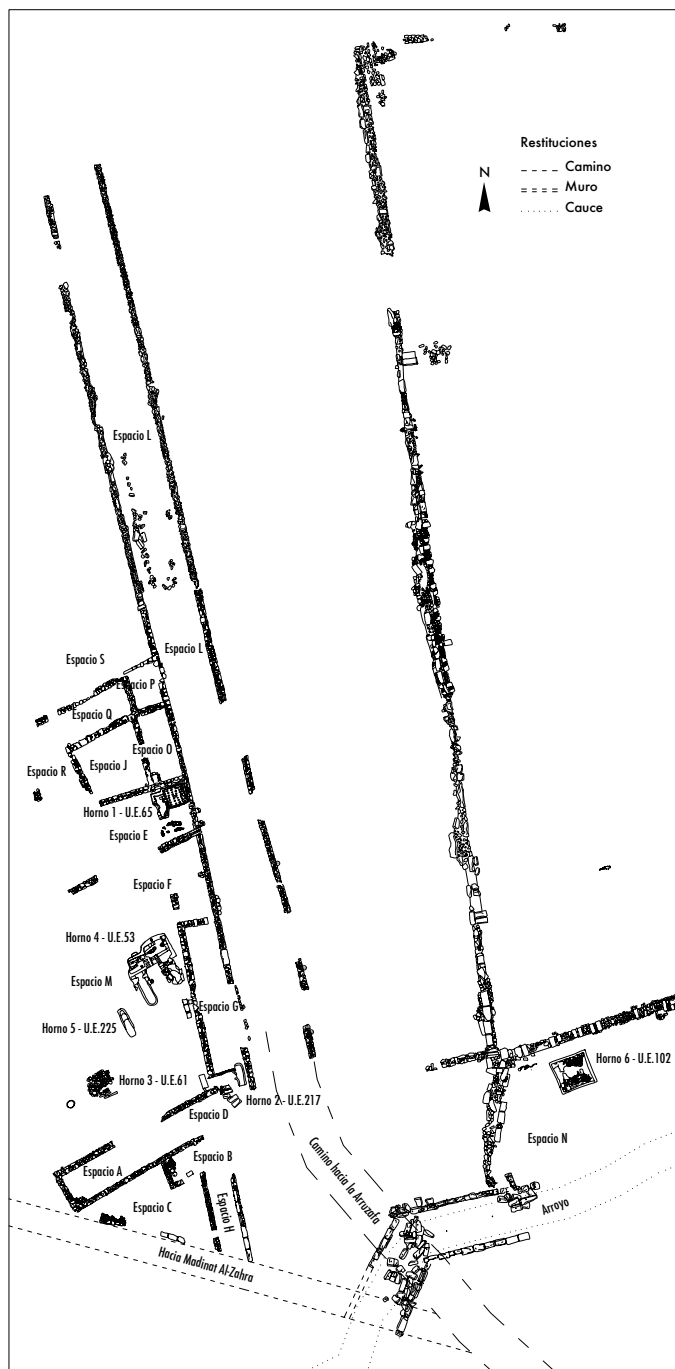
Figura 04. Planta del sector alfarero en las manzanas 18 y 19.

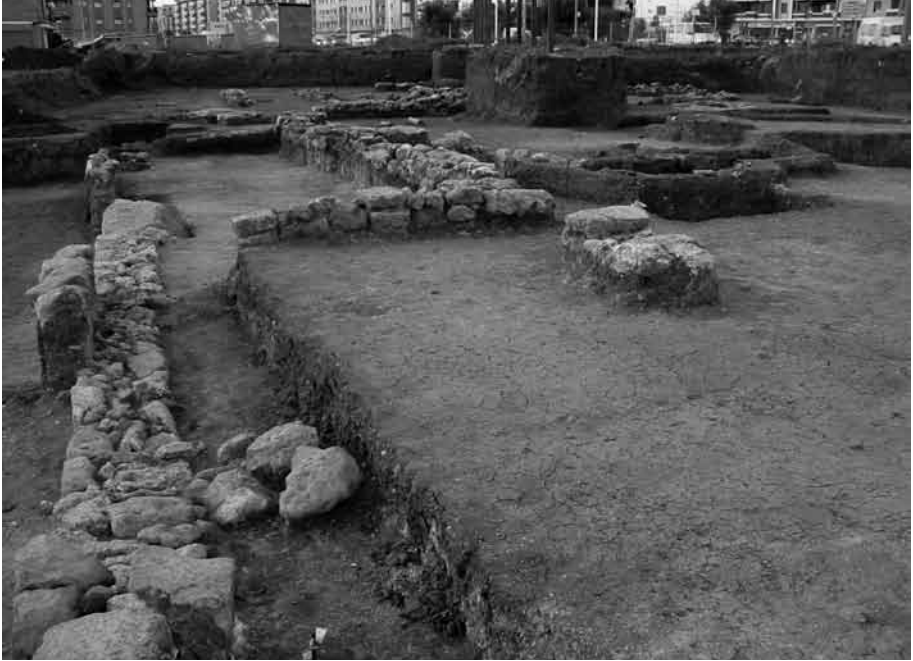
Lámina 05. Vista desde el N del sector alfarero de la manzana 19.

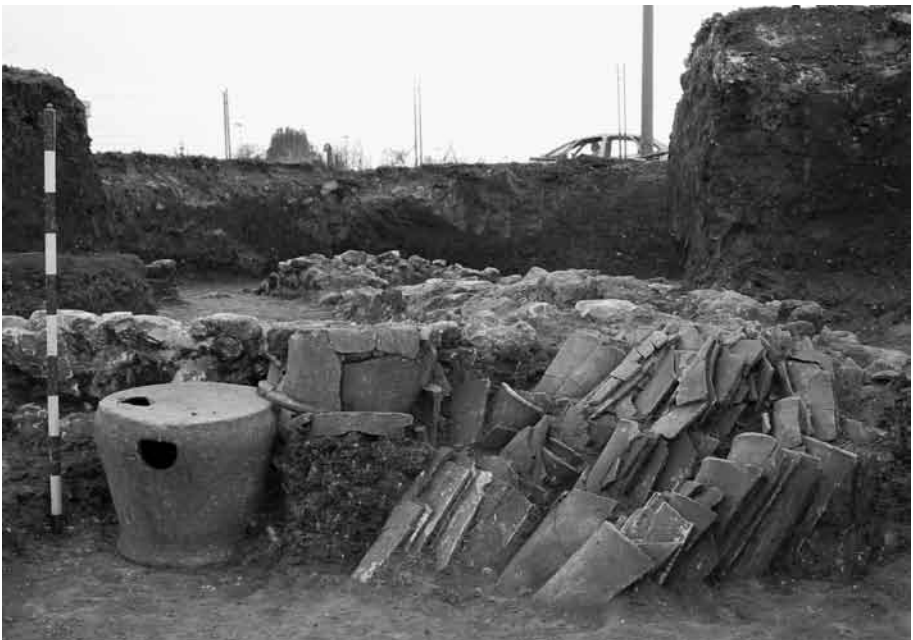
Lámina 06. Detalle del abandono del espacio B de la manzana 19.

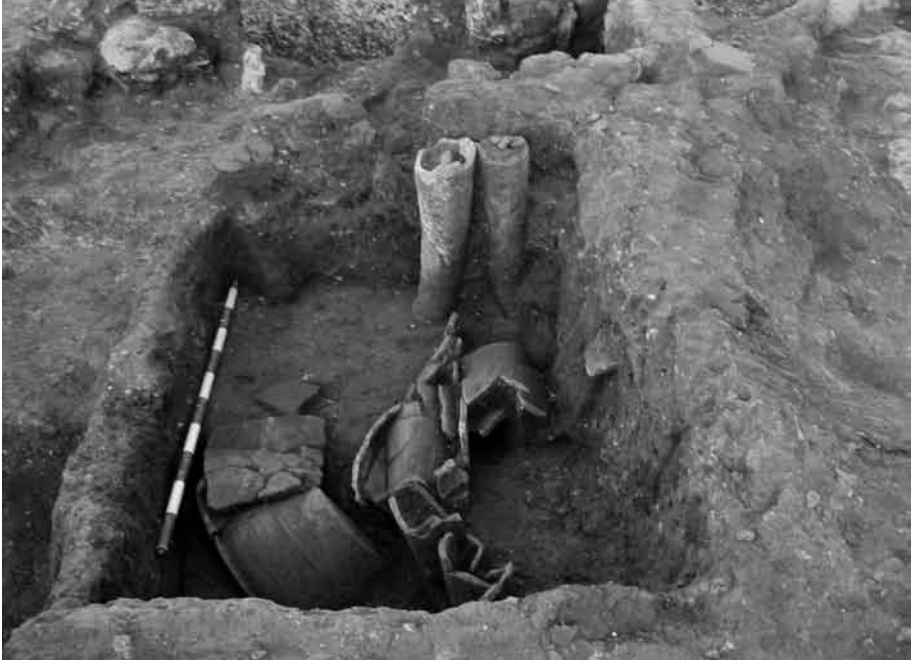
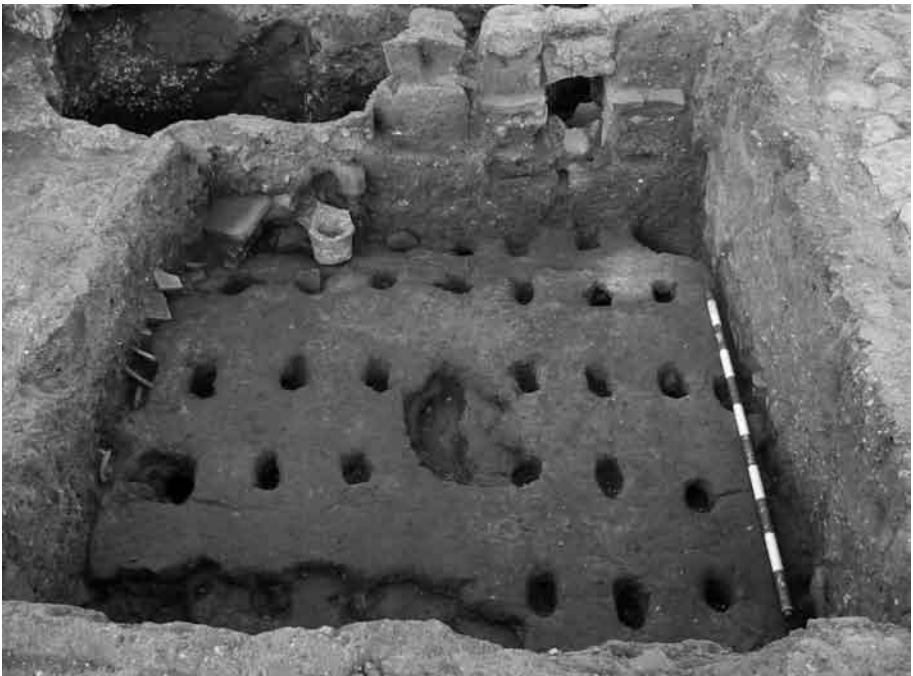
Lámina 07. Proceso de excavación del horno 1.

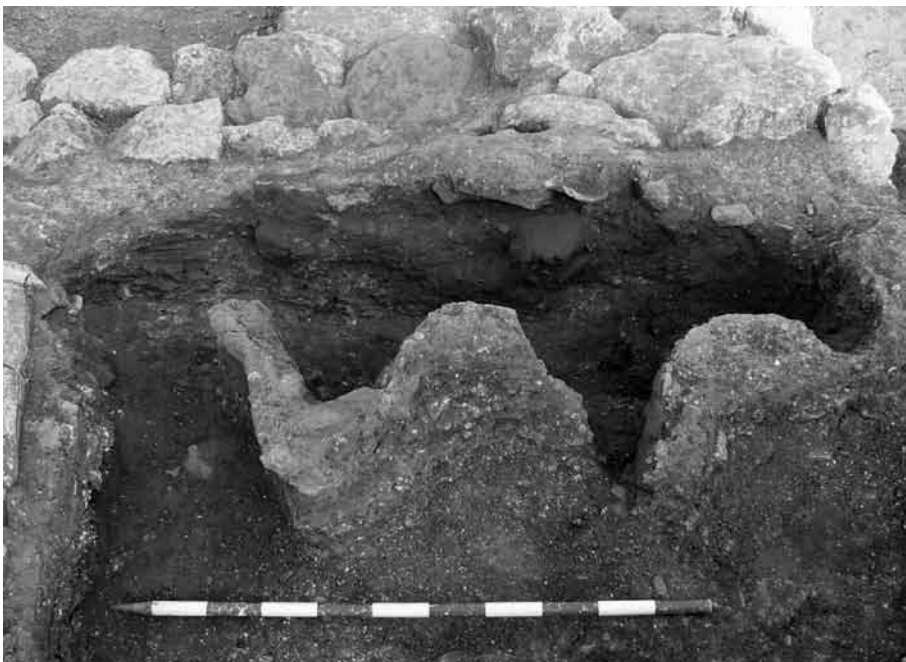
Lámina 08. Vista cenital del horno 2.

- **Cámara de cocción.** El lado septentrional parece en planta algo más ancho que el meridional, lo que unido a que es en la mitad norte de la estructura donde se han documentado la colmatación con arcillas rojas quemadas, nos deja indicios para especular sobre la existencia en este punto de una pequeña cámara de cocción.

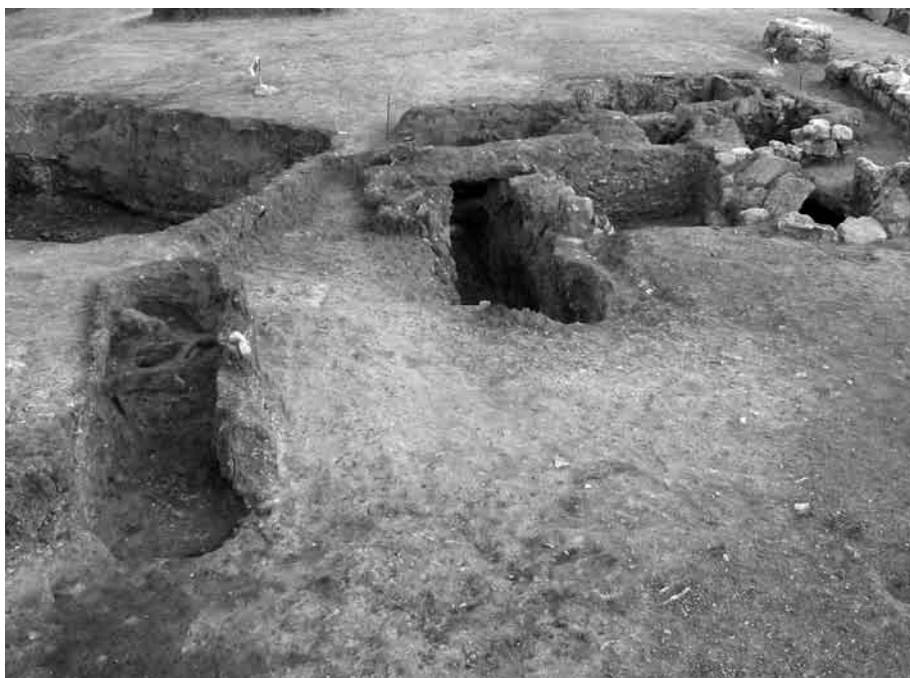
Lámina 09. Vista desde el sur de los hornos 3, 4 y 5.

- **Planta.** El horno se encontraba asentado directamente sobre arcillas geológicas con abundantes nódulos de cal. Su fundación se realizó abriendo una zanja de forma elíptica y revistiendo los límites de dicha zanja con arcillas, lo

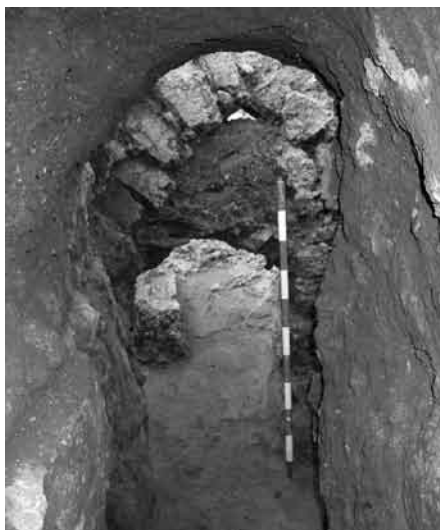
Lámina 10. Interior de la cámara de combustión del horno 4.

- **Parrilla.** Presentaba muy deteriorados tres dinteles entre los cuales se colocaban ladrillos de barro cocido que se excavaron formando parte de

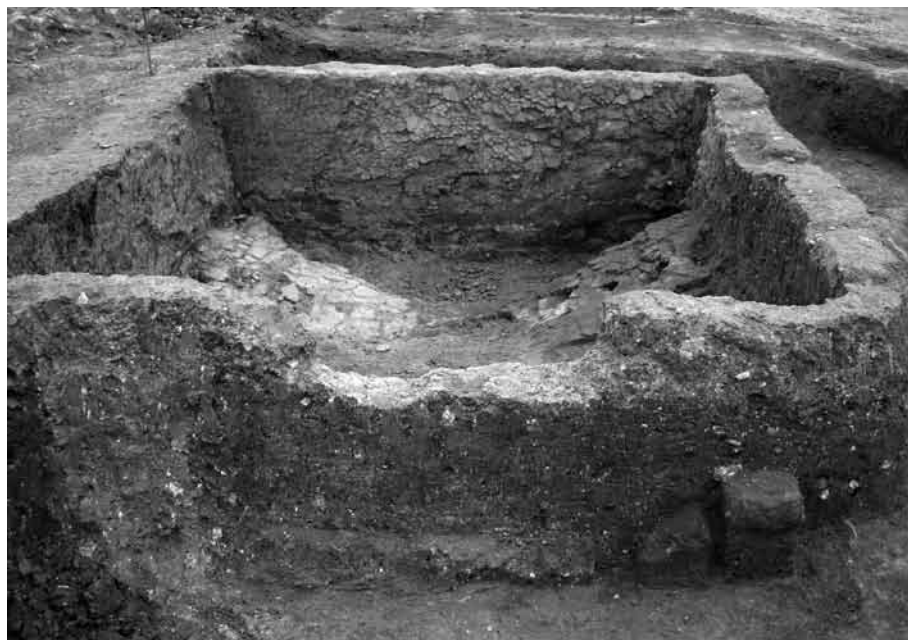
Lámina 11. Vista del horno 6.

Horno 6. Localizado al Sur del muro u.e. 183 y al Este del muro u.e. 102. Fue amortizado por la colocación en su lado norte del muro u.e. 183 y el enterramiento u.e. 189. (Lámina 11)

- **Parrilla.** Está realizada mediante una plancha de arcillas con una serie de orificios que se encuentran deteriorados. Se pudo documentar cómo en el eje Este-Oeste la parrilla se hundió lo cual nos hizo presuponer que existiría una bóveda en dicho eje que suministraría el calor para la cocción. Tanto al este como al oeste se han realizado sendos sondeos no habiéndose localizado ningún rastro de restos atribuibles a una cámara de fuego. No obstante en la esquina noroeste se documentó una gran cantidad de arcillas y cenizas junto con ripios de calcarenita, con el color rosado propio de las combustiones, que habían sido removidos. Las causas debemos verlas en la zanja de fundación del muro u.e. 183 que rompería dicha cámara de combustión.

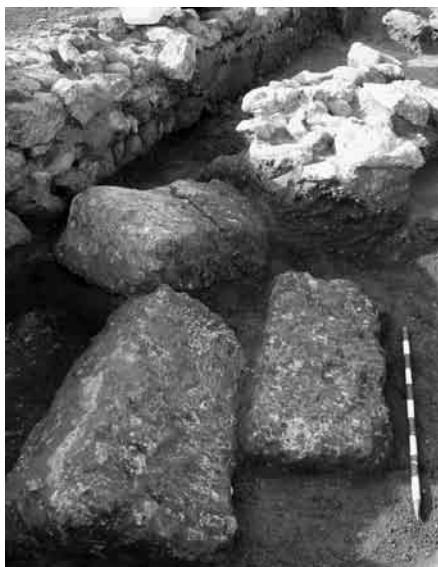
Lámina 12. Acopio de sillares de factura romana bajo el camino hacia la Arruzafa.

No se han documentado restos adscribibles a este periodo, no obstante las dimensiones de algunos de los sillares localizados de 1.10 x 0.60 y 0.50 de potencia, junto con un bloque de *caementicium* reaprovechado en el muro u.e. 102 y fundamentalmente el derrumbe de sillares u.e. 108 localizado en el espacio L de la manzana 18 nos hace presuponer la existencia en las cercanías de una construcción de considerables dimensiones. Esta presuposición se fundamenta principalmente en el peso de las piezas y la dificultad que supone mover uno sólo de estos sillares, más fácil de retallar *in situ* que desplazarlo. (Lámina 12)

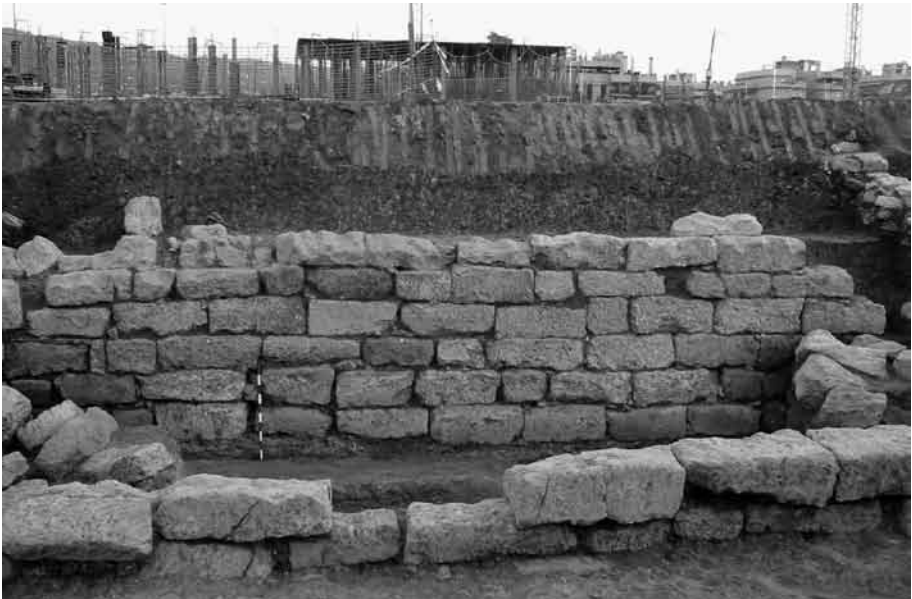
Lámina 13. Muro Norte del vado del sector NO.

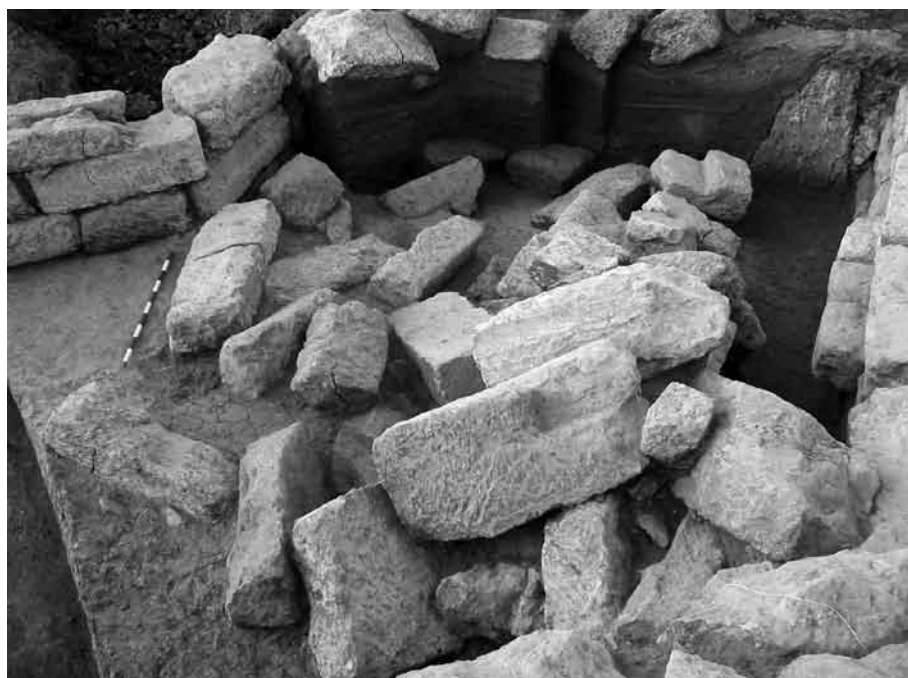
Lámina 14. Vista cenital del proceso de abandono del vado localizado.

La fase poscalifal está definida por la existencia de estructuras y de derrumbes de los muros califales aunque estos también pudieron originarse en momentos anteriores a la consolidación almohade. Fundamentalmente de este periodo contamos con un muro, u.e. 3, que se cimienta sobre parte del abandono (u.e. 12) y colmatación del muro u.e. 7. La lectura de esta circunstancia nos revela la posible falta de funcionalidad de las estructuras del periodo califal y/o su mantenimiento pero en un estado de gran deterioro. (Lámina 14)

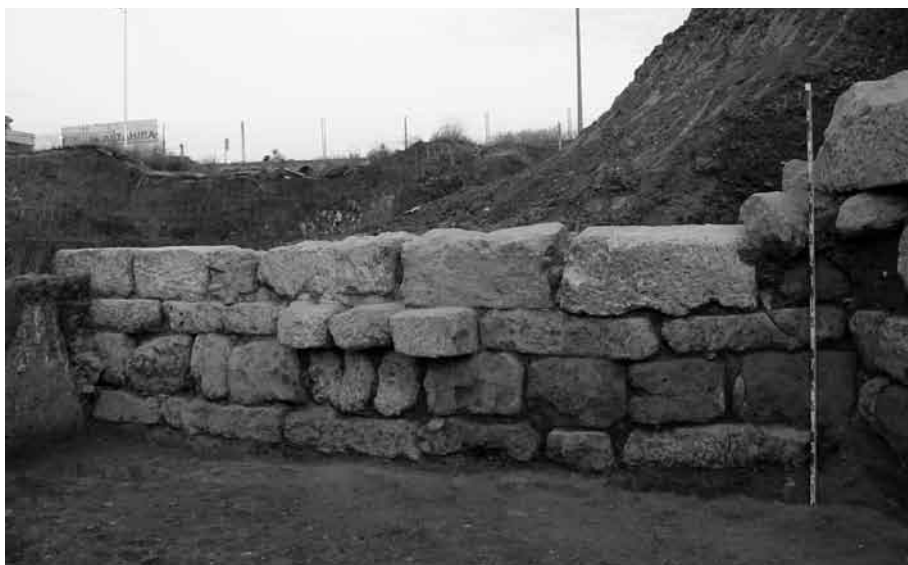
Lámina 15. Muro norte con sillarejos atizonados para sostener la estructura lígnea.

La orientación de las estructuras (*Lámina 15*) es de E-W con un cambio hacia el SW de forma generalizada. Los muros estaban realizados mediante la colocación a hueso o trabados con arena de sillares de calcoarenita de tamaño considerable y muy homogéneo que da una gran solidez y consolidación a ambos. Las dimensiones medias de los sillares era de 0.80 x 0.60 x 0.50, y su cronología califal; si bien contamos con un muro más tardío, u.e 3, realizado con sillarejos escuadrado de 0.40 x 0.40 x 0.30 cuya zanja de cimentación estaba cortando parte de un derrumbe del muro u.e 7, lo que implicaba que para este periodo el muro u.e. 7 ya estaba muy deteriorado. Los escasos fósiles guía nos indican que nos movemos en una horquilla cronológica dilatada, siglo X y XII.

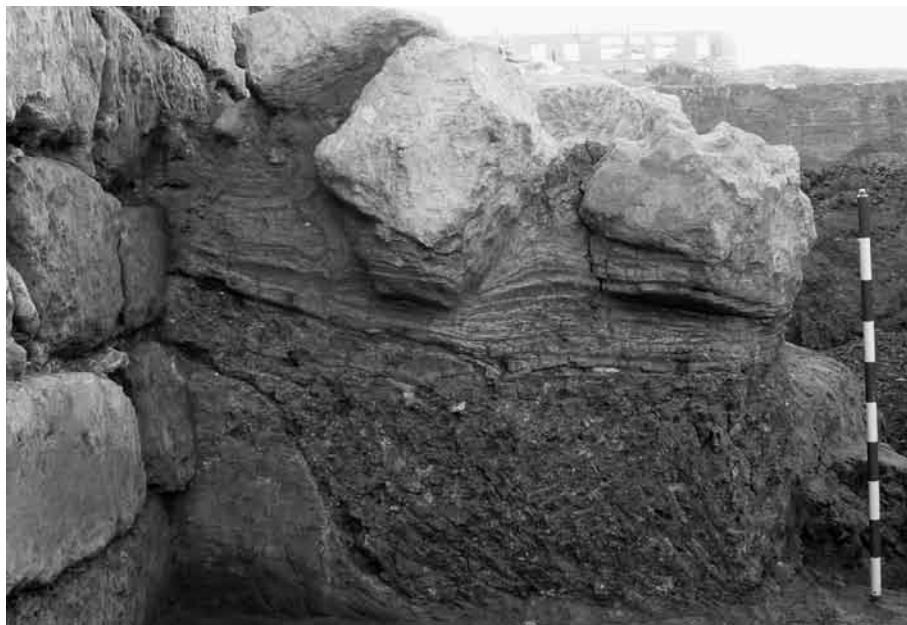
Lámina 16. Detalle del derrumbe del muro norte del puente sobre las deposiciones fluviales.

Así pues contamos con la posible existencia de un vado de un río cuyas crecidas estacionales –documentado a través de las capas estratigráficas deposicionales que nos hablan de una gran escorrentía (*Lámina 16*)– recomendarían un punto concreto para traspasar las aguas. En el punto en que nos encontramos se deciden situar un pequeño canal que soporte las embestidas de la corriente del río que discurre Este-Oeste en una sucesión de pequeños meandros, y que para superarlo es necesario un paso posiblemente de madera. La existencia de material metálico –consistente en placas, clavos, arandelas...– hallado en el proceso de excavación sobre el deterioro del muro u.e. 19 nos hace conjeturar la existencia de una estructura de madera que constuiría una pasarela.

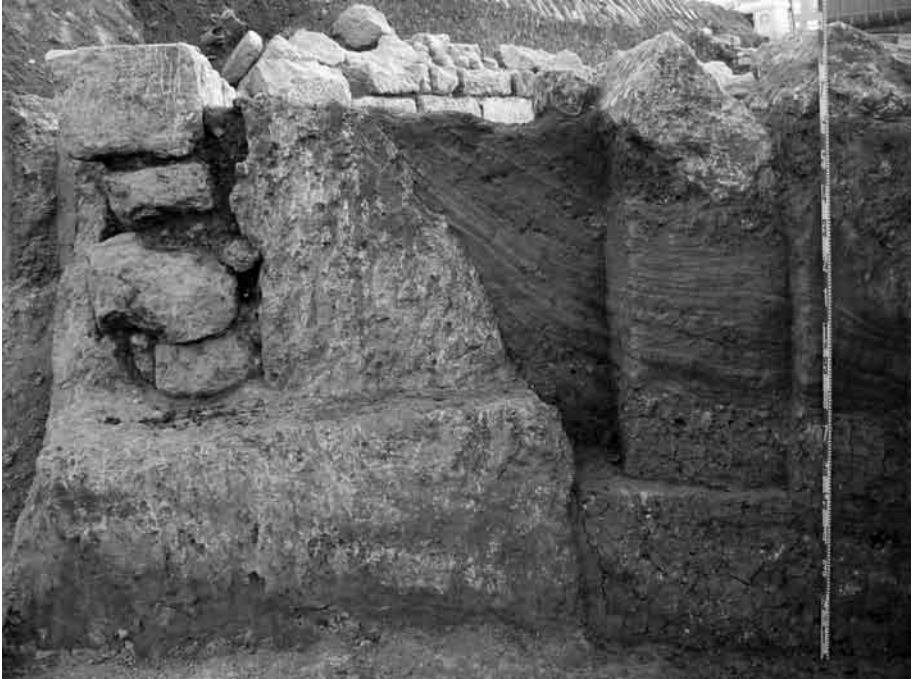
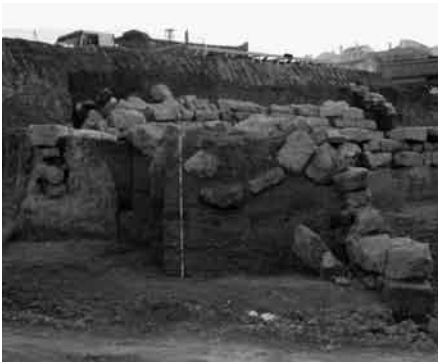
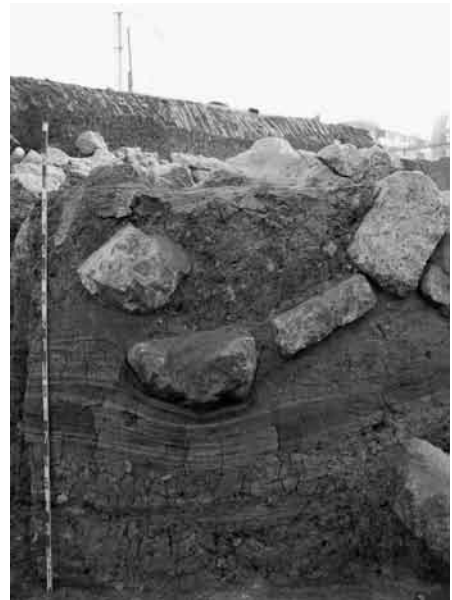
Lámina 17. Diferentes vistas de la colmatación del cauce del arroyo localizado.

A través de estos restos hemos podido comprobar que el muro u.e. 7 está rellenando una zanja de cimentación que corta el flanco norte del cauce del riachuelo y que presenta una cota en su zanja de cimentación que define una elevación. Es decir, el muro u.e. 7 por su lado norte se entrega a esa posible ladera mientras que en su lado sur quedaría visto alzándose considerablemente respecto al paleocauce. (*Lámina 17*) Sin embargo el giro que presenta el muro u.e. 19 tiene como consecuencia inmediata la elevación del muro casi exento sin demasiado apoyo en su flanco septentrional.

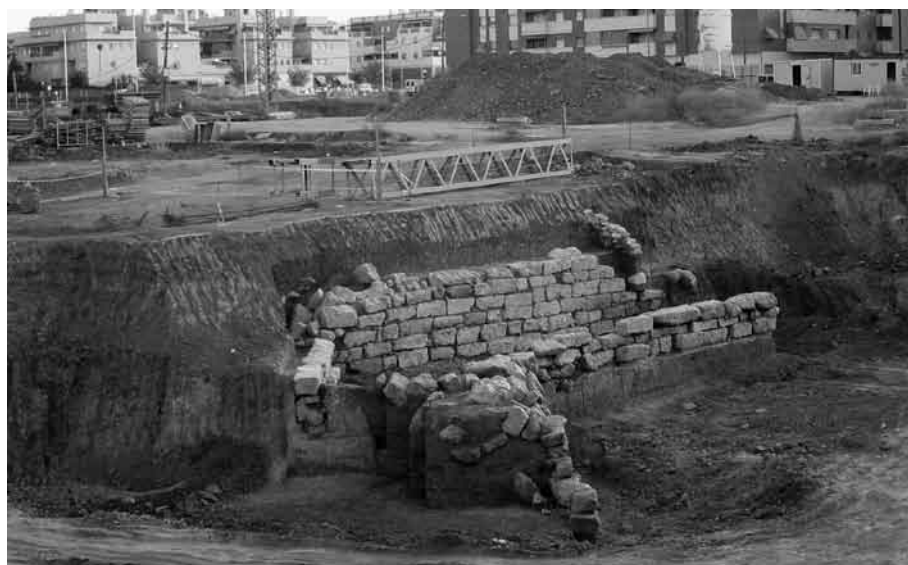
Lámina 18. Vista desde el SO de la estructura petrea del puente localizado.

Y otra posible explicación tiene su origen en el desarrollo de la corriente del arroyo. Este vendría desde el Este con abundante fuerza y al encontrarse encauzado por el muro uu.ee. 7 y 33 golpea con fuerza el muro u.e. 7, deteriorando en este punto su lado SE -como demuestra el derrumbe u.e. 13 y los distintos estratos de limos y gravas que se le entregan (uu.ee. 14,15,16)- y saliendo disparado con fuerza en diagonal hacia el muro u.e. 26 que provoca su ruina y derrumbe hacia el Norte, como se puede apreciar por el derrumbe u.e. 25 y por los limos y gravas uu.ee., 14, 15 y 16. (lámina 18)

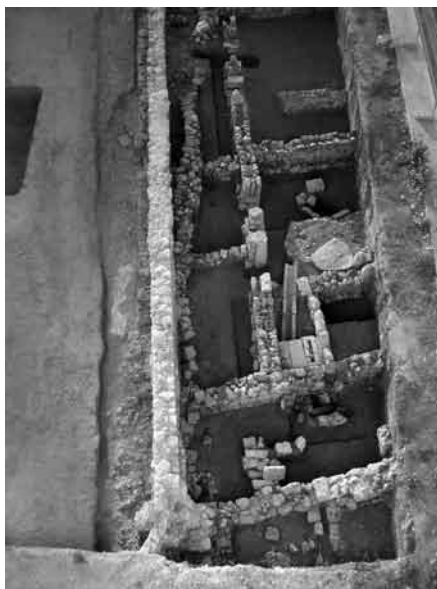
Lámina 19. Vista cenital de las estructuras excavadas en el sector SE.

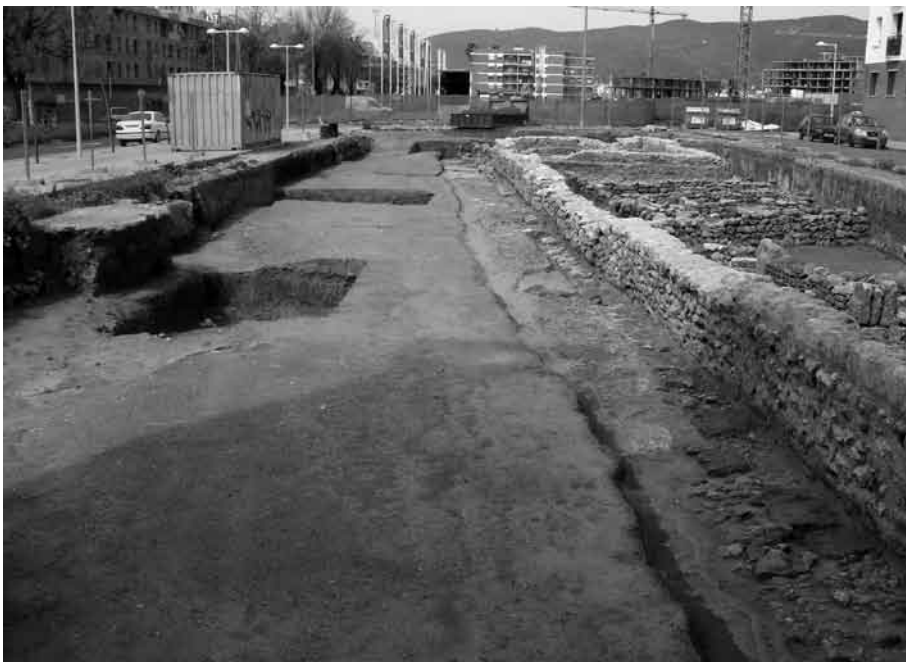
Lámina 20. Vista del camino y de los pavimentos de cantos como acerado.

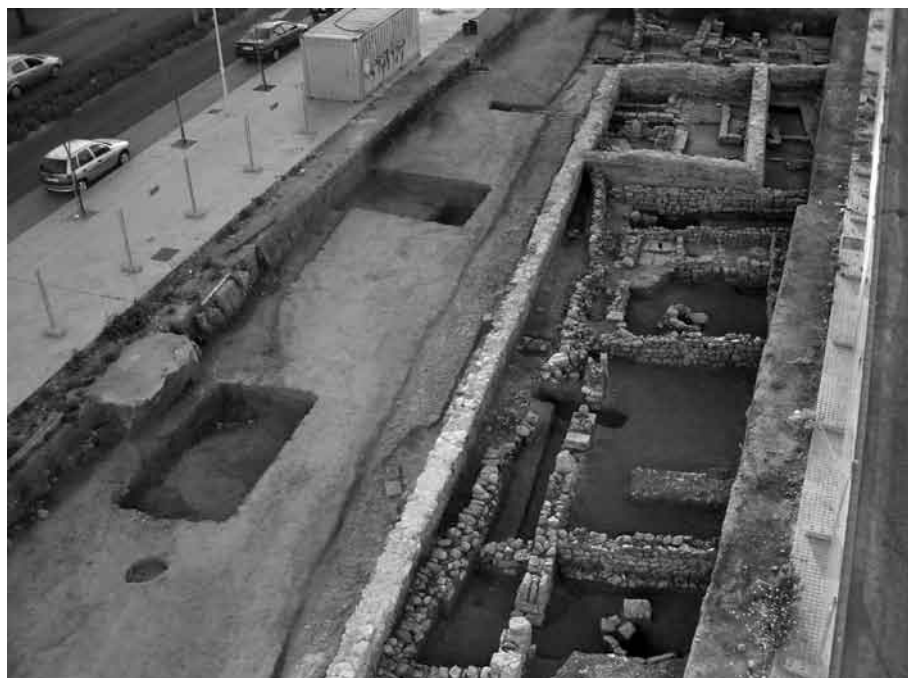
Lámina 21. Vista cenital del sector residencial SE.

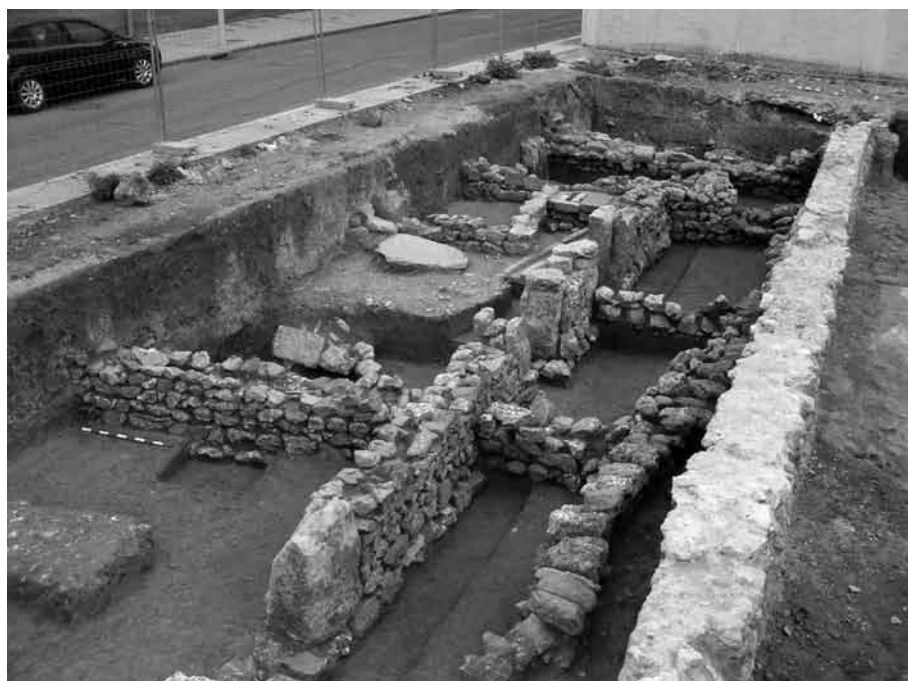
Lámina 22. Vista de la casa 2.

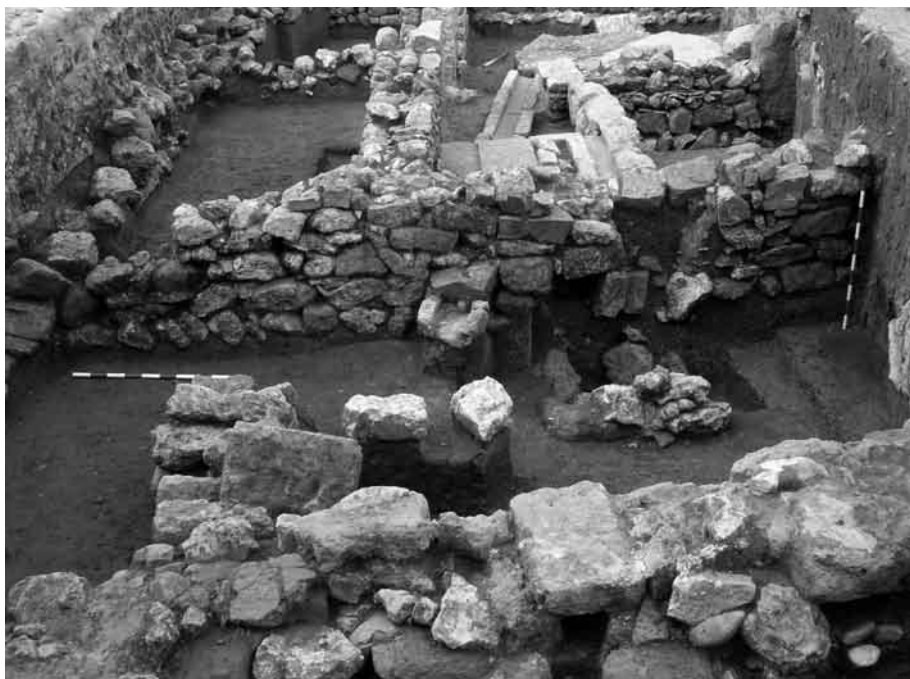
Lámina 23. Vista del espacio C desde la casa 2 del sector SE.

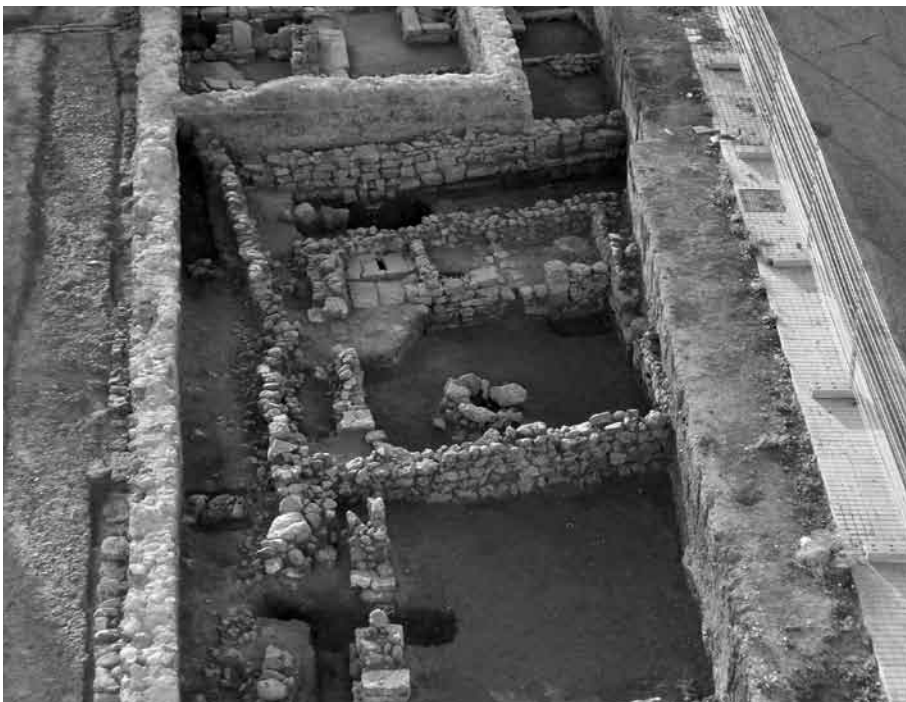
Lámina 24. Vista cenital de la casa 3.

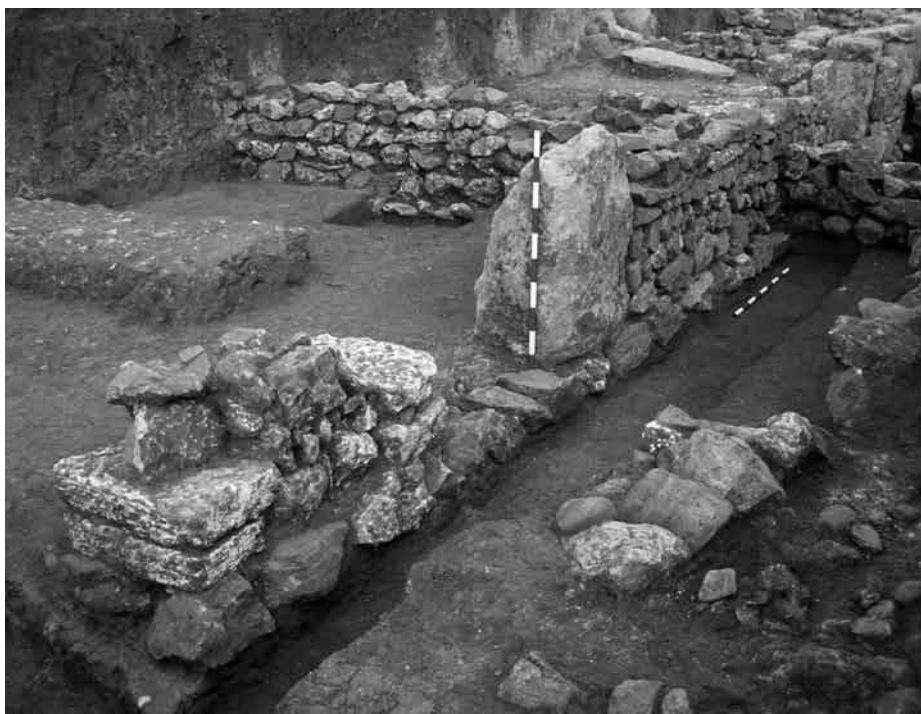
Lámina 26. Vista del muro medianero del espacio A de la Casa 2 desde el Este.

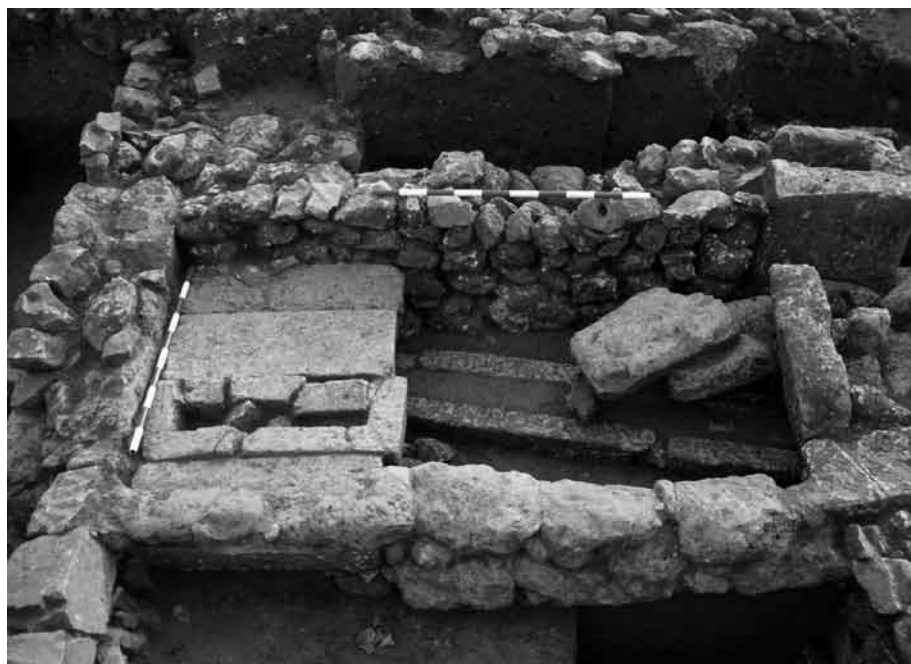
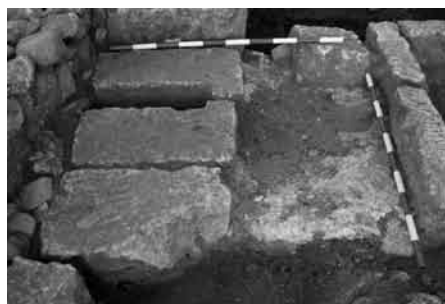
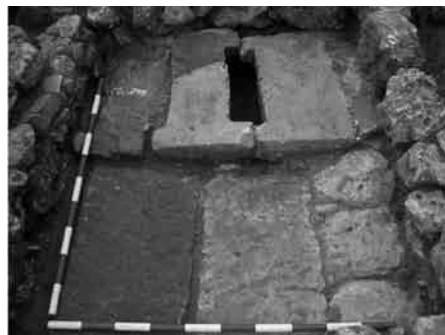
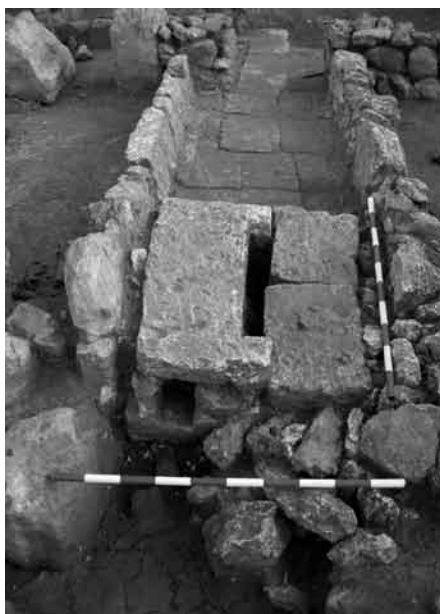
Lámina 27. Conjunto de letrinas documentadas en el sector residencial SE.
