## UN SECTOR DE LA EXPANSIÓN OCCIDENTAL DE LA CÓRDOBA ISLÁMICA: EL ARRABAL DE LA CARRETERA DE TRASSIERRA (II). SECTOR CENTRAL

Santiago Rodero Pérez  
María José Asensi Llácer

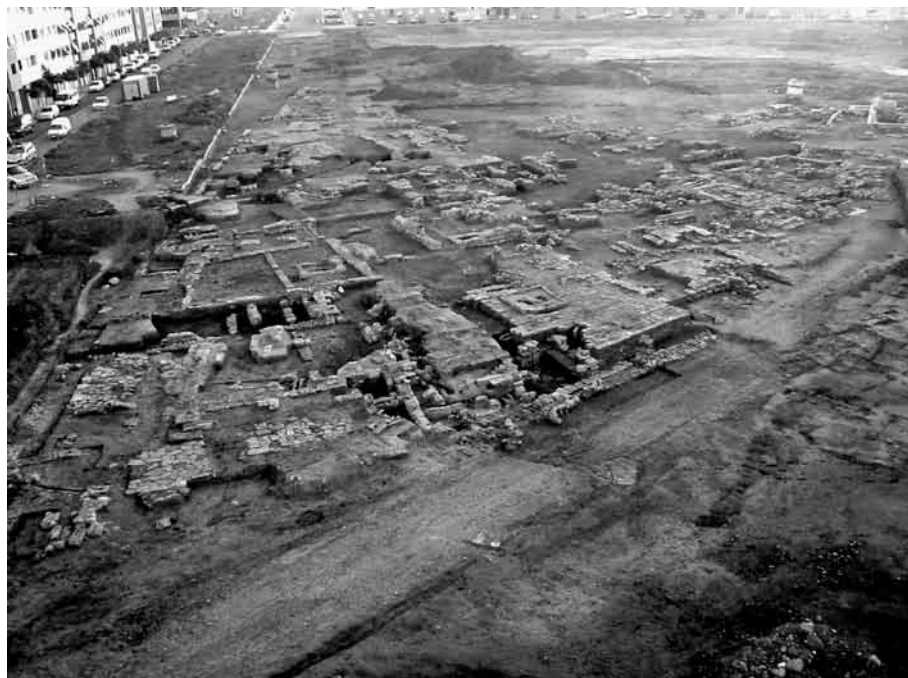
*Lámina. 01. Vista cenital de gran parte de las estructuras del Sector Central.*

La Actividad Arqueológica Preventiva en este sector de la ciudad, con autorización desde la Dirección General de Bienes Culturales, con fecha del 25 de junio de 2004, en la modalidad de excavación, tuvo una duración aproximada de once meses, durante los cuales se ha puesto al descubierto un conjunto de estructuras negativas y positivas de época medieval islámica (principios del s. X d.C. hasta mediados del s. XI d.C.). *(lámina 01)*

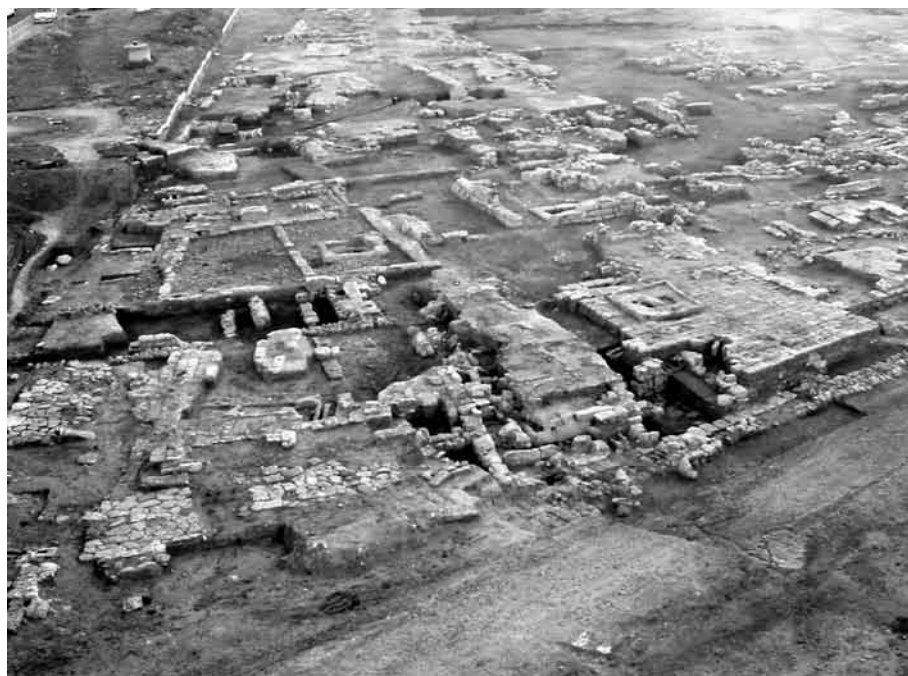
*Lámina. 02. Vista cenital de la zona Occidental de la intervención. Almunia y arrabal.*

#### **b) Período Medieval Islámico: s. X al s. XI d.c. (lámina 02)**

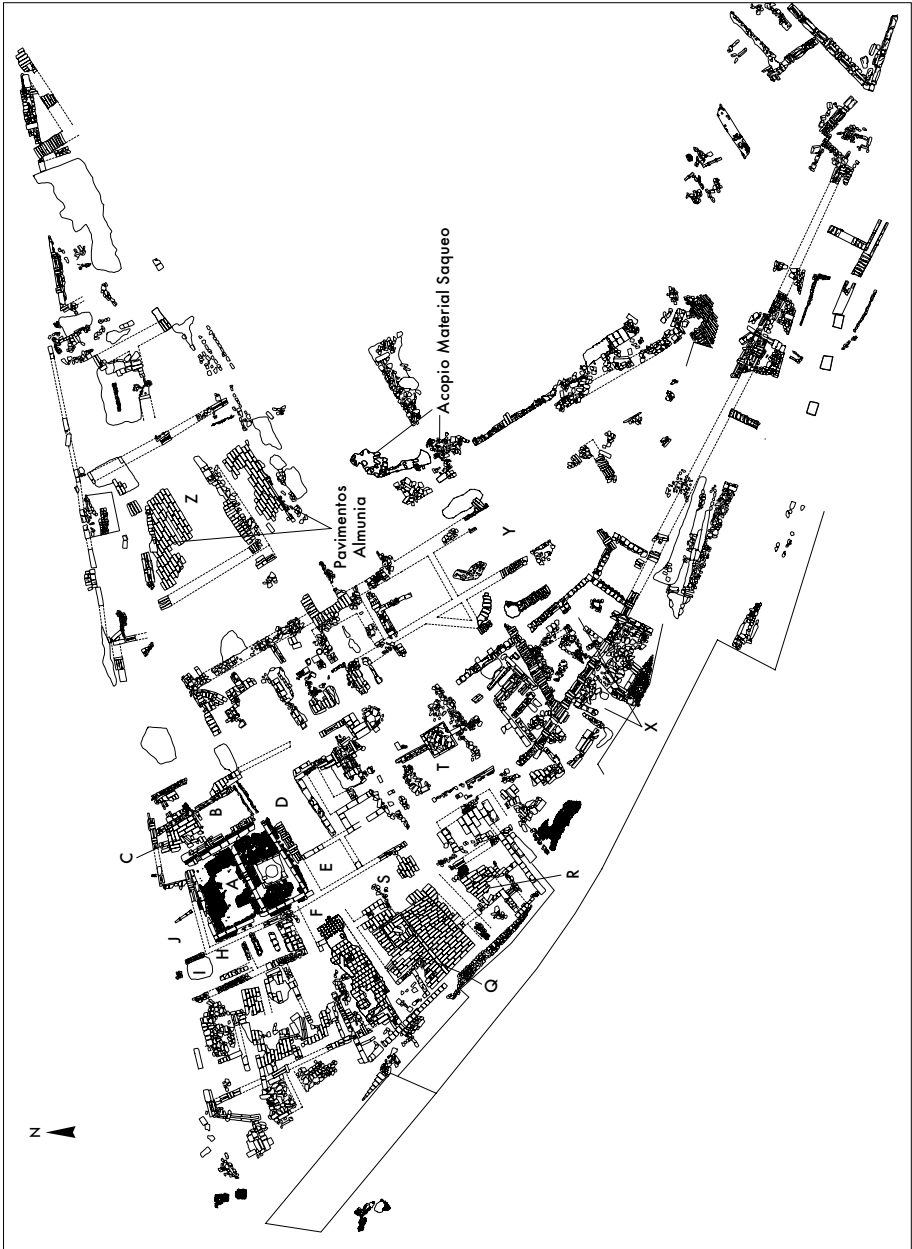
Figura 2. Planta de los vestigios arqueológicos pertenecientes a la zona occidental del solar. Almunia y arrabal.

#### **a) La Almunia.** *(Figura 02)*

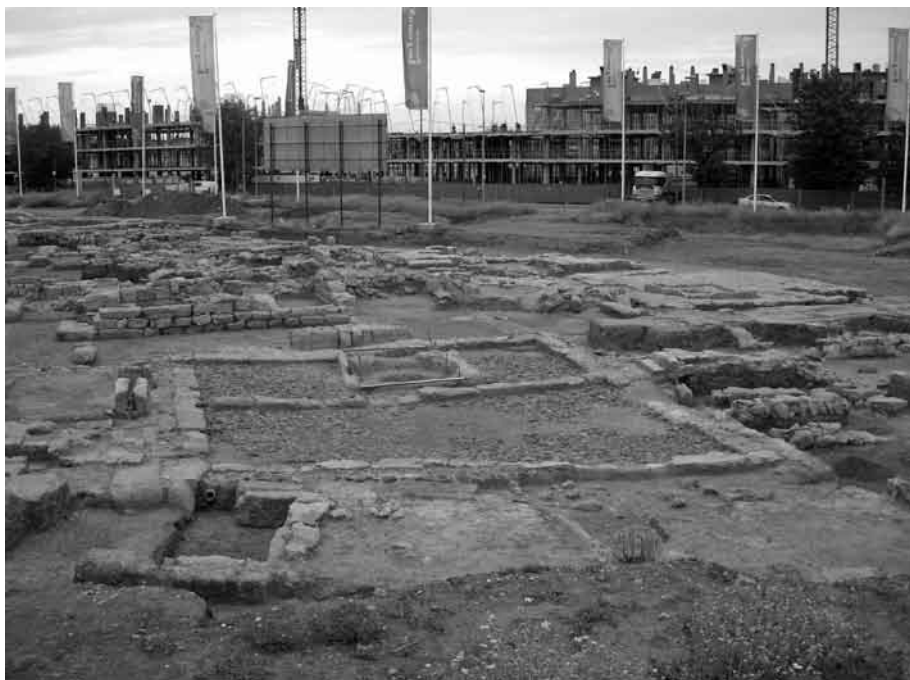
Lámina. 03. Vista desde el Norte del espacio A y de las estancias en derredor B, C, F, G y H.

y al Este de los espacios F, G, H e I. Funcionaría como patio articulador de las distintas estancias localizadas en derredor suyo. (Lámina 03)

Los límites son al Norte el muro ue.205, con orientación E-W y un sistema constructivo de sillares de calcarenita dispuestos con edilicia a soga y tizón. Al Este el límite lo establece el muro ue.211, con orientación N-S y edilicia de sillares de calcarenita dispuestos a soga y tizón alternando con sillarejos. Presenta dos vanos o quicios para puerta con quicalera, abiertos a la altura de las estancias de la crujía oriental. Presenta rotura al Norte de su trazado. Al Sur aparece delimitado por el muro ue.190, con orientación: E – W y sistema constructivo de sillares de calcarenita dispuestos en 2 hiladas con edilicia a soga y tizón. Por último, la linde occidental la establece el muro ue.208, con orientación N-S y sistema constructivo de sillares de calcarenita dispuestos con edilicia a soga y tizón.

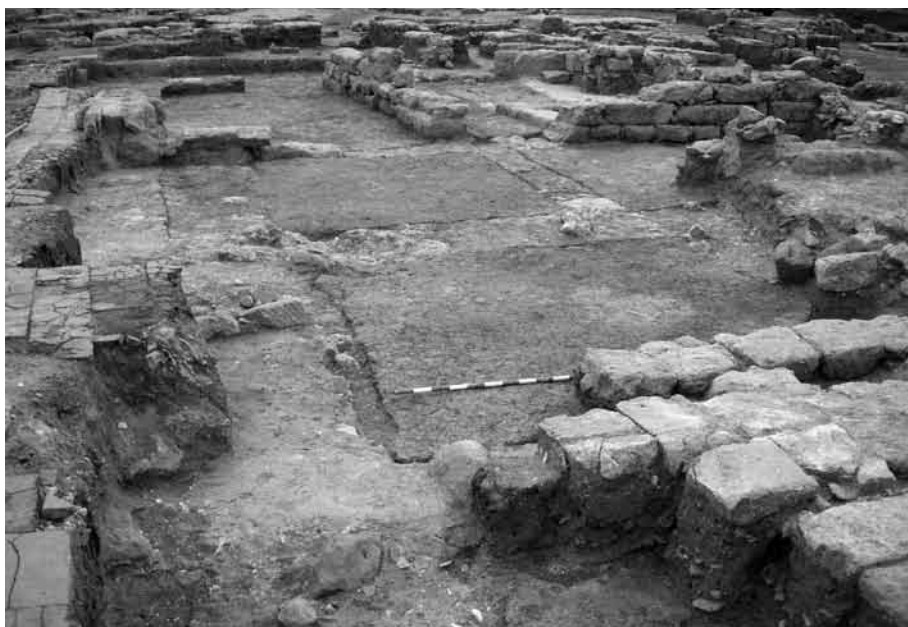
*Lámina. 04. Imagen del espacio T desde el Oeste.*

La zona 2 se articula en torno al patio que hemos nominado espacio T (*Lámina 04*). Presenta una planta de tendencia rectangular, que estaría orientada a los cuatro puntos cardinales, no obstante de algunos de sus límites físicos únicamente hemos documentado las huellas de saqueo. Se posiciona al Sur de la zona-1, organizada en torno al espacio-A, y al Norte de la zona comercial. Al Oeste aparece flaqueada por un sector adscrito a la 2ª Fase, por de bajo del cual suponemos se localizaría la crujía occidental primigenia vinculada al espacio T. Funcionaría como un patio ajardinado en torno al cual se articularían mas que simples estancias, edificaciones.

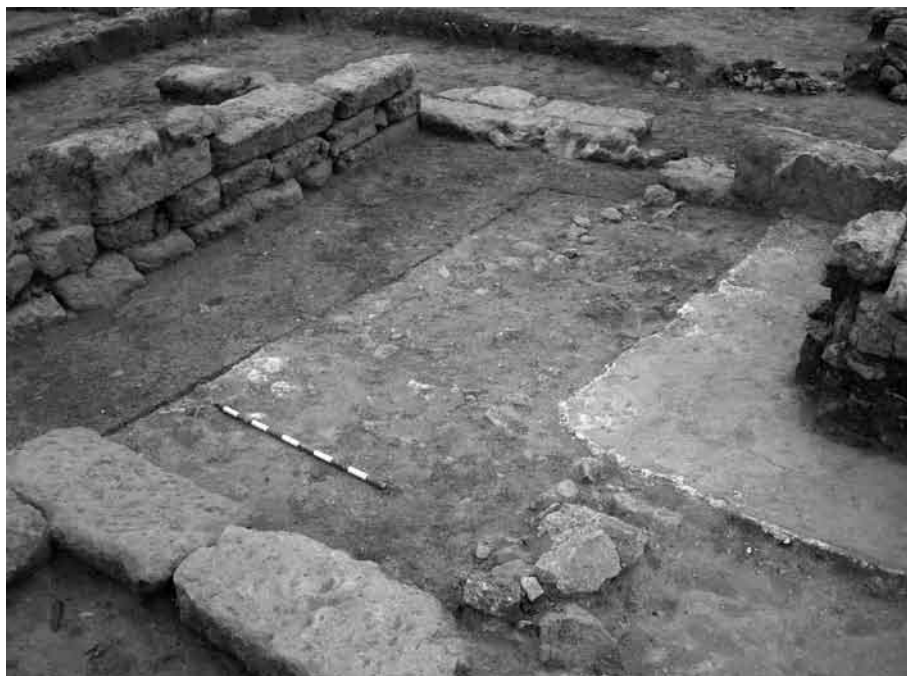
Lámina. 05. Saqueo de la alberca (ue 142) del espacio T.

- Alberca ue.142: Restos del suelo y paredes, con revestimiento de mortero de cal pintado a la almagra, de planta cuadrangular con función de pileta o baño. Se ha documentado restos de las medias cañas empleadas para suavizar los ángulos entre las paredes y suelo. Su estado de conservación es bastante malo. Fue amortizada y reestructurada durante la 2ª fase. (Lámina 05)

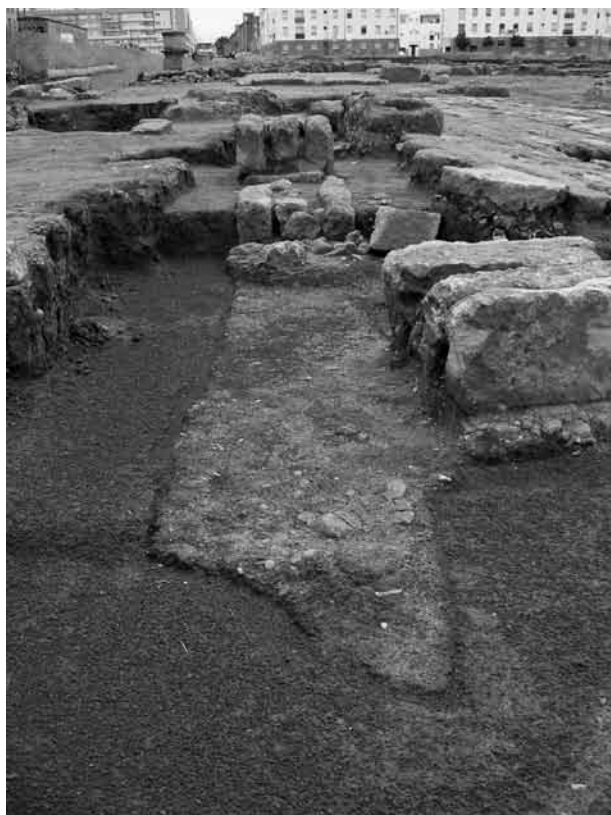
*Lámina. 06. Imagen del muro de cierre norte (ue 66) de la Almunia desde el Oeste.*

Los límites físicos son al Norte el muro ue.66, con orientación E-W y factura de sillares de calcarenita, dispuestos con edilicia a soga y tizón con pésimo estado de conservación (*lámina 06*). Al Este el límite lo establece el muro ue.56, con orientación SE-NW, y edilicia de lajas de calcarenita colocadas en paralelo y rellenas de ripios. Al Sur aparece delimitado por la ue.33, alineación de ripios de calcarenita con orientación SW-NE, muy deteriorada. Por último, la linde occidental la establece el muro ue.57, conjunto de sillares de calcarenita, con orientación SE-NW, dispuestos alternando sogas y tizones superpuestos. Asociadas a este espacio, las principales estructuras localizadas son:

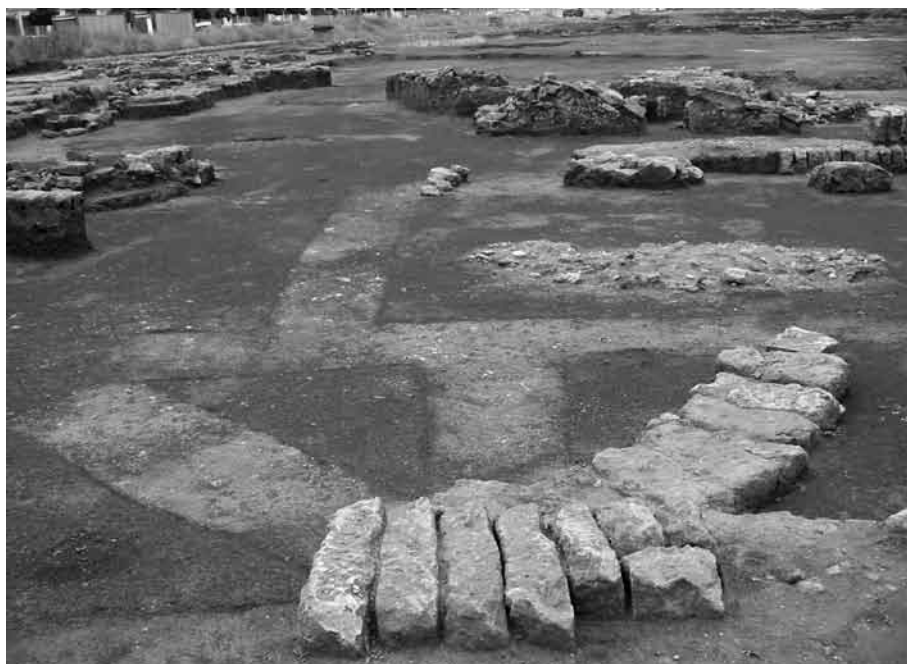
*Lámina. 07. Interfaces de saqueo de las estructuras de la zona Y.*

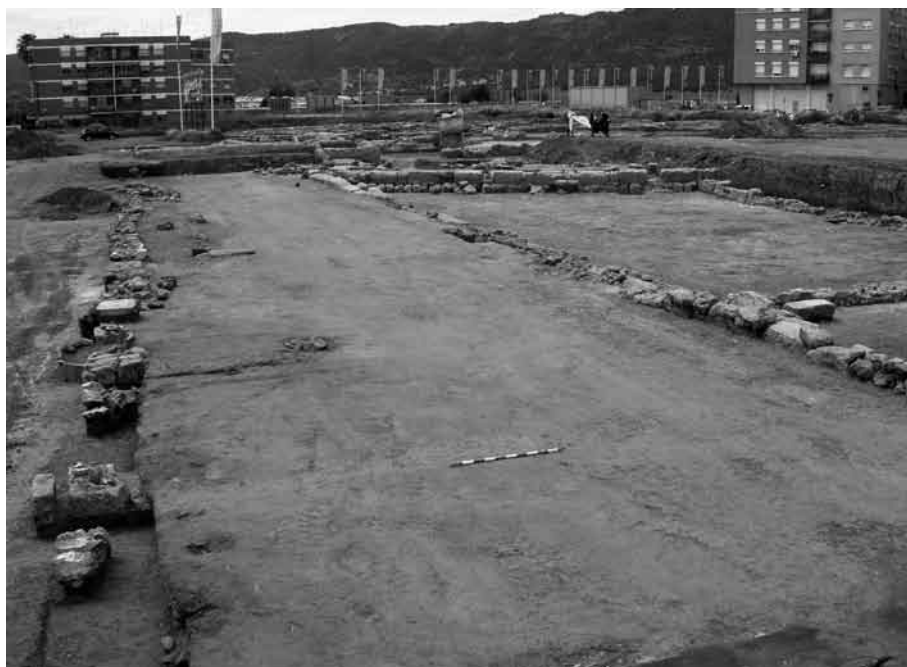
*Lámina. 08. Camino de la Carretera de Trassierra al oeste de la intervención.*

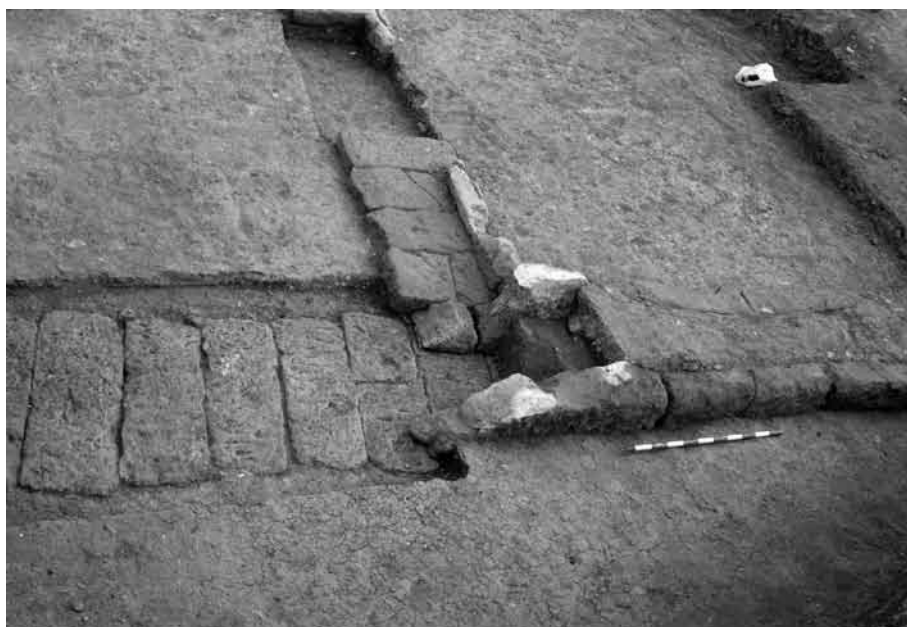
*Lámina. 09. Canalización de aguas del camino de la Carretera de Trassierra.*

Asimismo la calle principal estaba dotada con un sistema de saneamiento conformado por una red de atarjeas (Lámina 09) o canalizaciones y pozos ciegos,

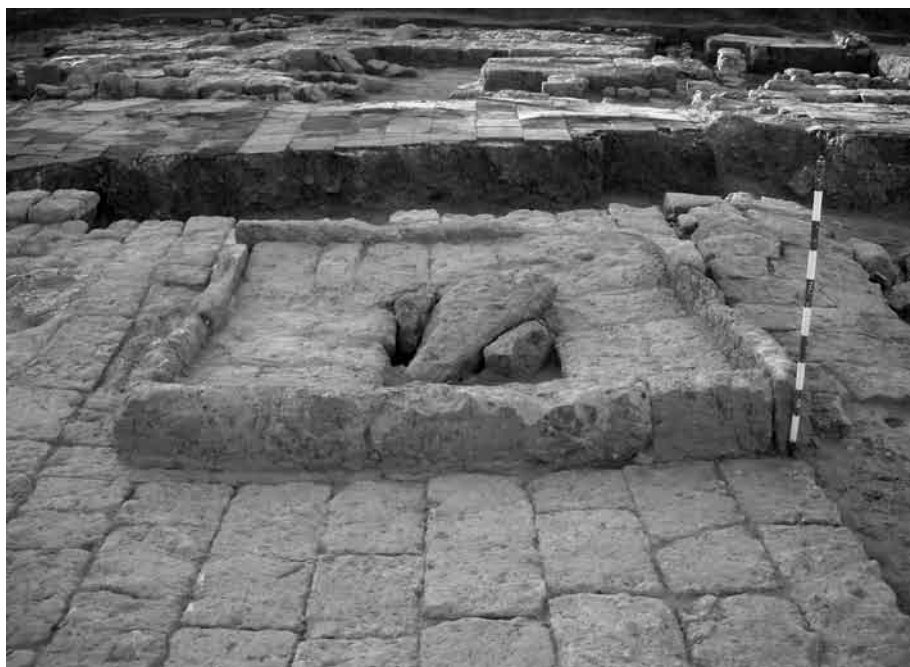
*Lámina. 10. Pozo de aguas del sector doméstico de la segunda fase de ocupación.*

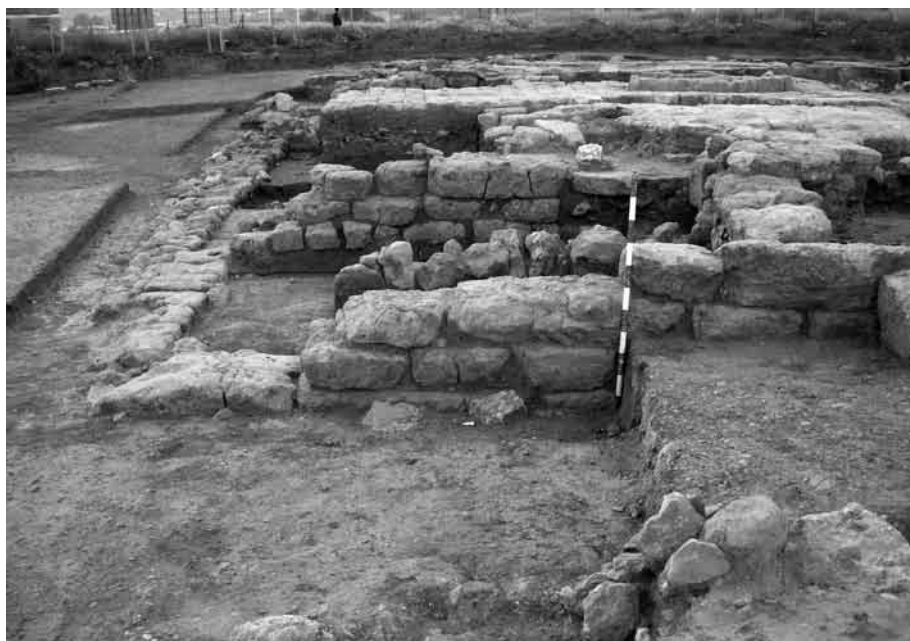
*Lámina. 11. Vista desde el sur de la zona comercial denominada zona X.*

Por último pudimos intuir cierta actividad comercial en la denominada zona X. Si que hemos podido evidenciar la presencia de la función comercial, concretamente la zona-X, cuyas dependencias definen perfectamente la existencia de un mercado o zoco, entendido éste como una calle comercial. (*Lámina 11*)

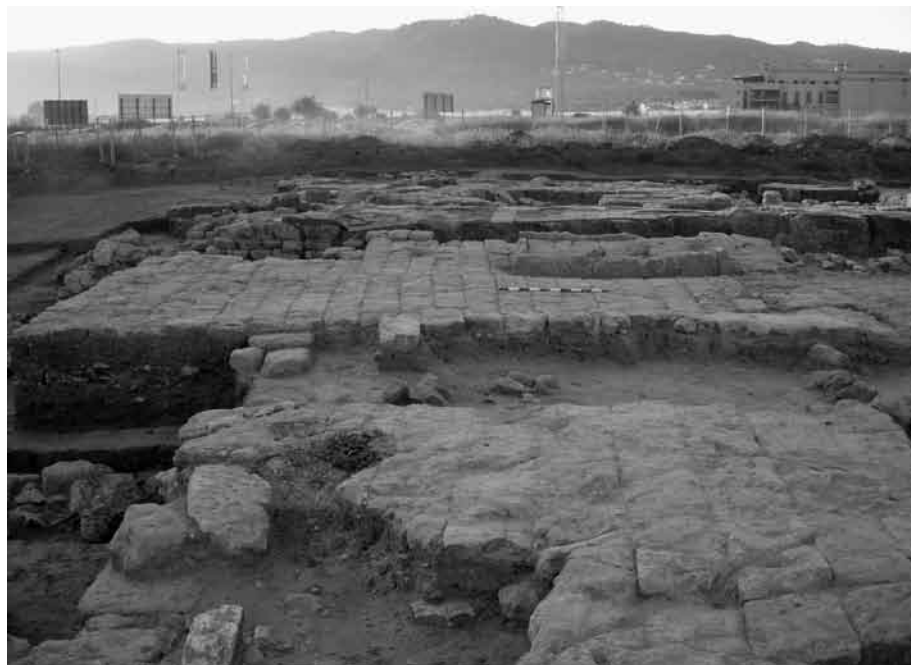
*Lámina. 12. Vista desde el Norte de la zona de patios de la segunda fase de ocupación doméstica.*

- Patios. Se configura pues, como lugar social de la vivienda y núcleo de la vida familiar. En nuestro solar hemos documentado: patios de pequeño y mediano tamaño, pavimentados con tierra apisonada, grava o con un empedrado irregular de guijarros, cerámica y ladrillo; patios de gran tamaño, pavimentados con grava o con un empedrado irregular de guijarros; patios de pequeño y mediano tamaño con andén lateral, bilateral o trilateral y patios de gran tamaño con andén perimetral y con pavimento de losas de arenisca en toda su superficie. El andén suele estar compuesto de losas de arenisca dispuestas de forma longitudinal. (*Lámina 12*)

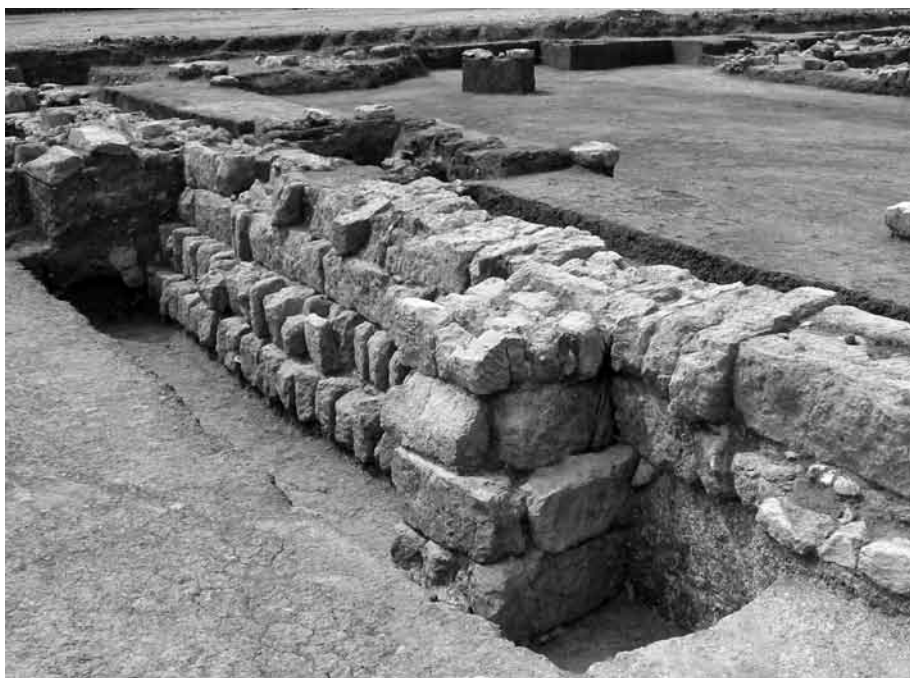
Lámina. 13. Posible muro de cierre (ue 698) a levante de la primitiva almunia.

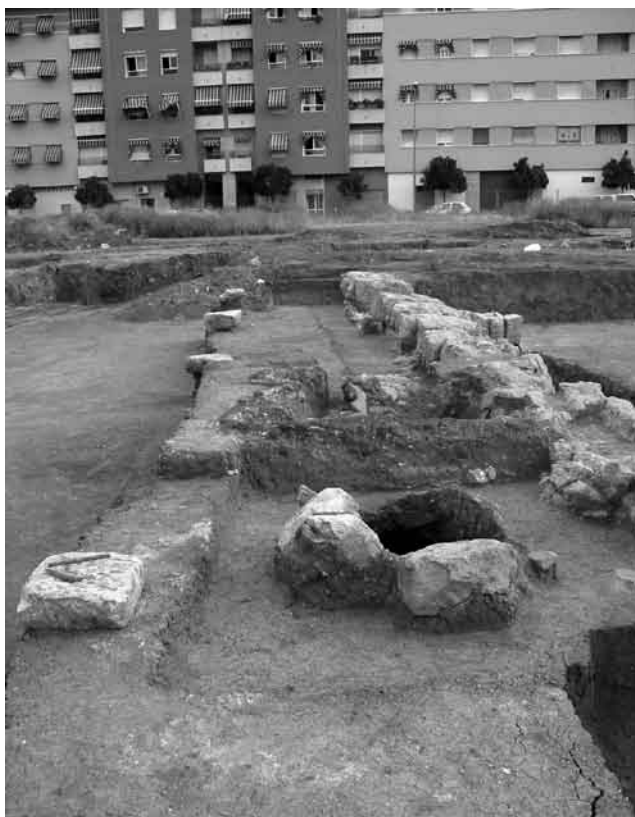
Lámina. 14. Espacio porticado y horno adosado al muro de cierre ue 698.

El análisis de los elementos que definen el horno cerámico exhumado, nos ha permitido catalogarlo como horno de planta rectangular de corredor central y tiro vertical. Presenta orientación en sentido Norte-Sur y prácticamente en su totalidad se encuentra ubicado por debajo de la cota de nivel de suelo.

La técnica seguida en su construcción consistió en la apertura de un espacio rectangular en las arcillas geológicas, donde se insertaron tanto la cámara de cocción como la de combustión, adosándose por la cara oeste de

la cimentación del muro ue 698. El material empleado en su construcción ha sido el barro. Las paredes excavadas se recubrieron con arcilla, que fue recalentándose y endureciendo por las altas temperaturas alcanzadas en las cocciones allí realizadas. La cámara de cocción presenta planta rectangular, conservando parte del conducto de alimentación del horno, equivalente al *praefurnium* romano. Esta galería consiste en un habitáculo rectangular central –a modo de pasillo–, donde se quemaba la madera, cuya fuente calorífica después se transmitía a la cámara de combustión.
