***AQUA HISPALENSIS*. PRIMER AVANCE SOBRE LA
EXCAVACIÓN DE LA CISTERNA ROMANA DE PLAZA DE LA
PESCADERÍA (SEVILLA)**

Miguel Ángel García García

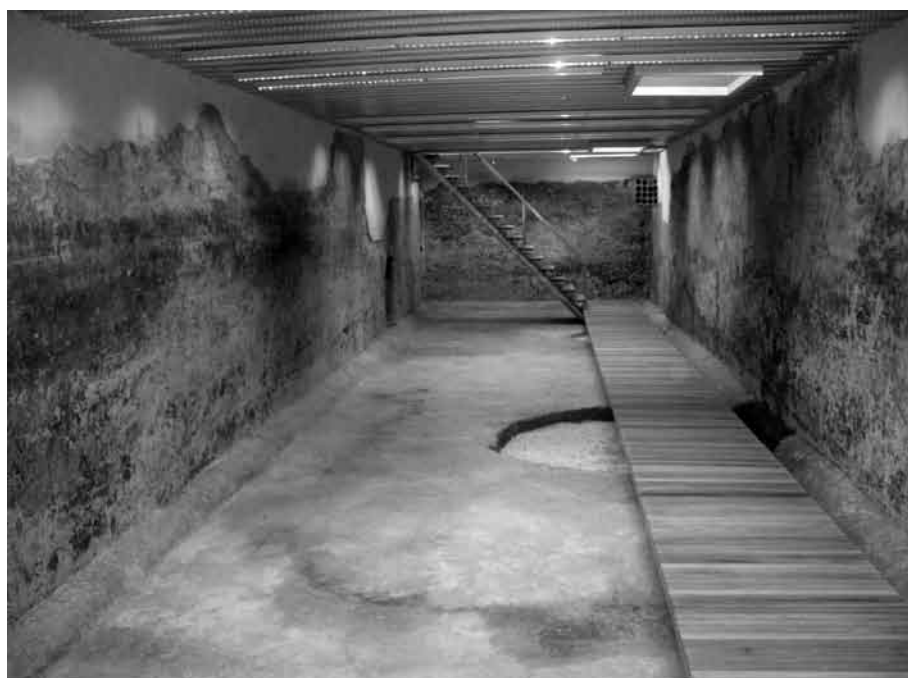
Fig. 1. Estado actual de la nave oriental del castellum aquae tras las labores de cubrimiento y restauración.

La importancia del hallazgo motivó la continuación de las labores arqueológicas con el fin de delimitar el perímetro de la estructura, permitiendo de tal modo valorar la posibilidad de su excavación íntegra⁵. Pudo observarse que la mayor parte los elementos verticales del edificio se encontraban inmediatamente situados bajo el asiento de preparación del pavimento de la actual plaza, lo que hacía suponer un estado de conservación excepcional de los restos arquitectónicos subyacentes. Ante estas circunstancias se planteó la posibilidad de excavar en extensión parte de una de las naves del edificio, en concreto la localizada durante la realización del sondeo estratigráfico inicial. Esta excavación permitió, por una parte, documentar algunos de los elementos de la estructura que no habían sido registrados con la realización de los sondeos, como el muro exterior N y dos puertas de comunicación internas, y por otro lado la puesta en valor de los restos mediante la modificación del proyecto de obra civil que ha incluido el cerramiento del área excavada y la creación de un acceso para posibilitar futuras visitas⁶ (fig. 1).

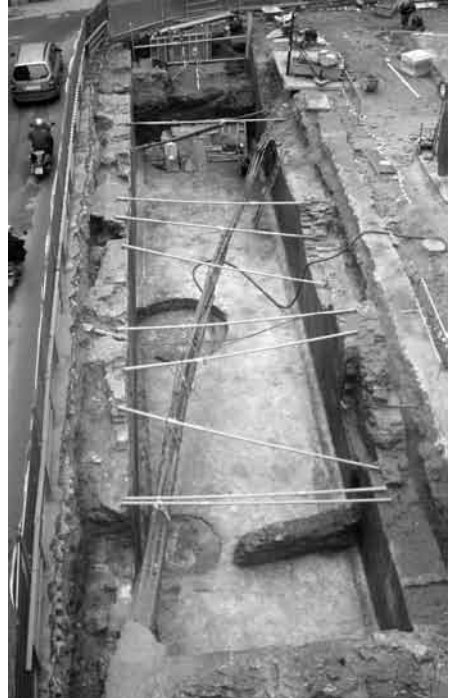
Fig. 2. Vista general del área de excavación en extensión correspondiente a la mitad norte de la nave oriental de la cisterna.

La excavación en extensión de la nave oriental de la cisterna se ha desarrollado en un área de 227 m², que corresponde aproximadamente a la mitad de su superficie total, encontrándose la mitad sur bajo la calzada de Cuesta del Rosario y la línea de edificios adyacentes (fig. 2). Esta restitución hipotética está basada en la identificación del vano de comunicación situado al S del área excavada como parte de uno de los ejes del edificio, considerando un trazado simétrico de la planta del mismo. De este modo, la dimensión total de la cisterna sería de 45 metros de largo y 20,7 metros de ancho, midiendo cada una de las naves 41 metros de longitud y 5 metros de anchura⁷ (fig.3).

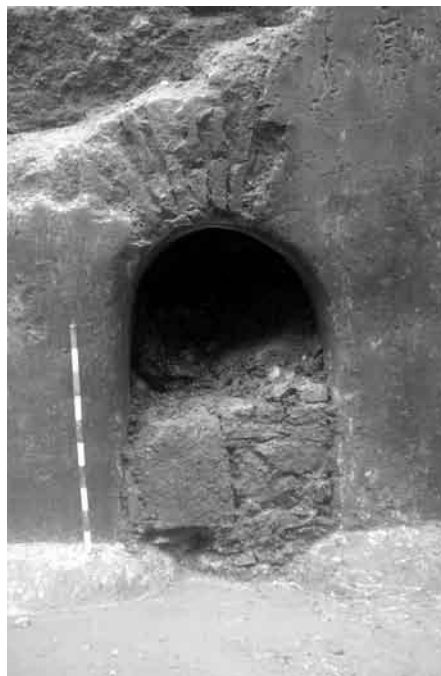
Fig. 4. Detalle del vano de comunicación norte. La amortización del acceso corresponde a la fase de reocupación de la estructura tras su inutilización. Puede apreciarse igualmente el robo de ladrillos correspondiente a una zanja de saqueo almohade.

El edificio que publicamos como *castellum aquae* presenta planta rectangular y está organizado en tres naves longitudinales comunicadas entre sí mediante vanos rematados en arcos de medio punto ligeramente rebajado (fig. 4). Está construido en *opus testaceum*, utilizándose en las caras de los muros fábricas de ladrillo dispuestas en hiladas alternándose su colocación a soga y tizón, mientras que el interior se encuentra relleno de mortero de cal reforzado con diferentes materiales de acarreo. Hiladas de ladrillo dispuestas a modo de verdugadas aumentan la resistencia de los muros a las tensiones generadas por el empuje de las bóvedas y el propio terreno. El revestimiento interno de los muros presenta una doble capa de mortero de cal hidráulica. A esta función se debe igualmente el uso de cordones de refuerzo en el encuentro

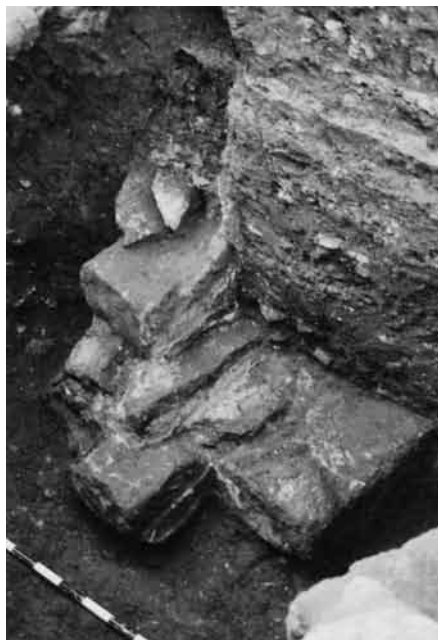
Fig. 5. Monumento funerario tardorrepublicano. Pueden apreciarse en el perfil los estratos de preparación del terreno correspondientes a la operación urbanística de época julio-claudia y la zanja de cimentación de la cisterna.

En el mismo sondeo al que se ha hecho mención en relación con los niveles prerromanos se localizó un pequeño monumento funerario de planta cruciforme y perfil escalonado¹⁵ (fig. 5). Se encuentra realizado en pequeños bloques de piedra y sillarejo, conservando parcialmente un revestimiento de mortero de cal. Su estado de conservación no es muy bueno, ya que perdió parte de su base durante la excavación de la zanja de cimentación de la cisterna¹⁶. Su base se encontraba cubierta por un estrato de tierra limpia de matriz arcillosa y cenizas. El intenso color rojizo que presentaba el estrato está motivado indudablemente por la acción del fuego, lo que pudiera ser interpretado por la presencia cercana de un *ustrinum*. Esta hipótesis está refrendada por el registro material del

estrato, compuesto por un conjunto de ungüentarios fusiformes, fragmentos de cerámica campaniense y algunos restos óseos quemados.

Todos estos elementos permiten identificar la presencia en el sector de un contexto funerario en uso al menos hasta la época tardorrepublicana. Al no disponer de elementos concretos para emitir una valoración, no es posible determinar en que tipo de área funeraria se incluía el contexto documentado, aunque es posible plantear a modo de hipótesis, considerando la topografía del terreno, una necrópolis en torno a un acceso a la ciudad que descendiese hacia la ribera del río, tal y como es común en el mundo funerario romano¹⁷. Este hecho es sin duda uno de los aspectos más relevantes de la intervención ya que

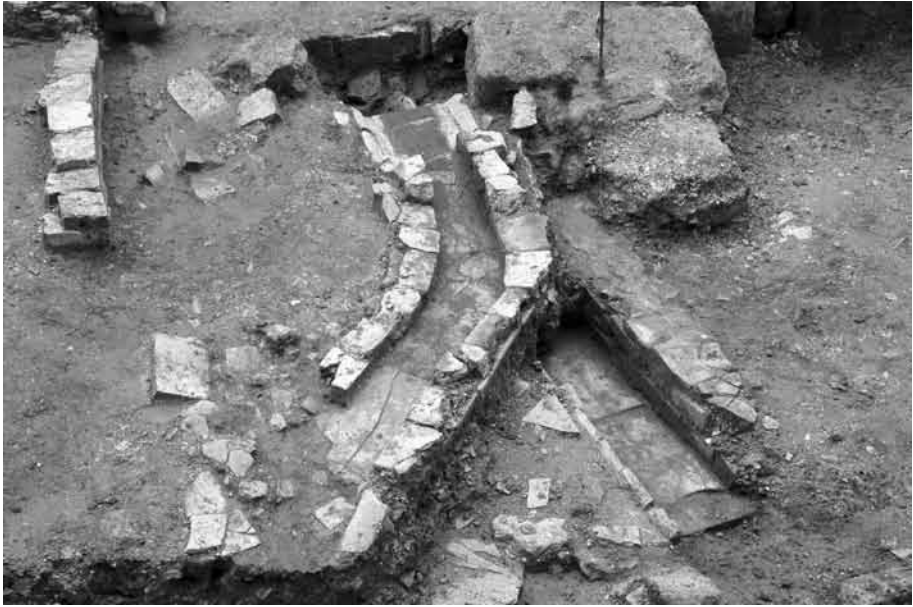
Fig. 6. Detalle de las estructuras de canalización relacionadas a actividades de tipo industrial.

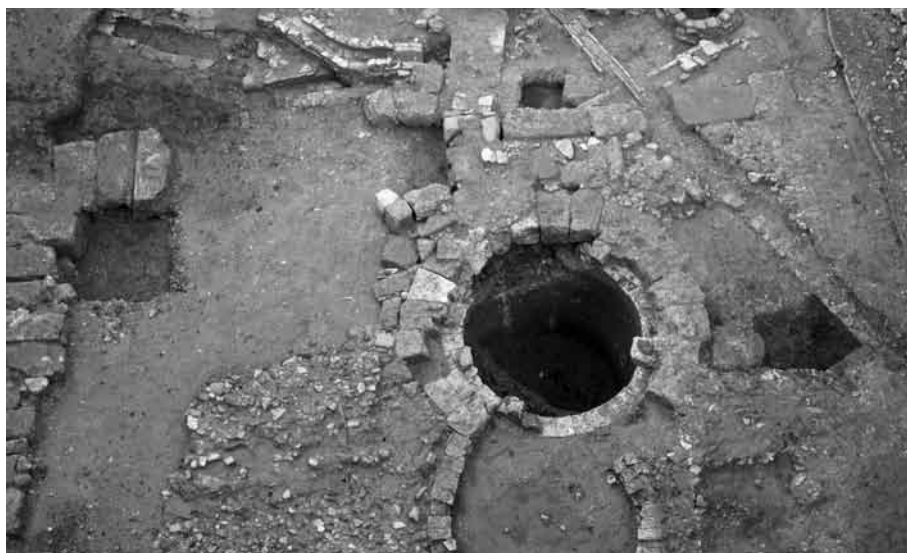
Fig. 7. Vista general del edificio que ocupa el sector occidental de la plaza.

Por su entidad, pudieran ser identificadas como parte de una estructura de carácter público dos cimentaciones realizadas en grandes sillares de piedra que ocupan el extremo occidental de la actual plaza. Estas configuran el ángulo NE de un edificio de identificación dudosa, dado el estado de conservación que presentan, en el que han podido documentarse dos fases constructivas diferentes (fig. 7).

La primera fase puede datarse genéricamente en el siglo I d.C. y a ella pertenece el muro E al que se asocia una preparación de pavimento y un gran pozo de agua. Este pozo está realizado en ladrillo aunque conserva en su perfil superior una hilada de bloque de piedra de los que arrancan cuatro nervios. Este elemento pudiera ser interpretado como parte de un cubrimiento abovedado de características indeterminadas. En el siglo II d.C. el edificio se amplía hacia el N con un nuevo muro de cierre y una nueva preparación para pavimento. Es significativo el hecho de que precisamente en este momento, que coincide con la construcción de la cisterna, se amortiza definitivamente el pozo de agua.

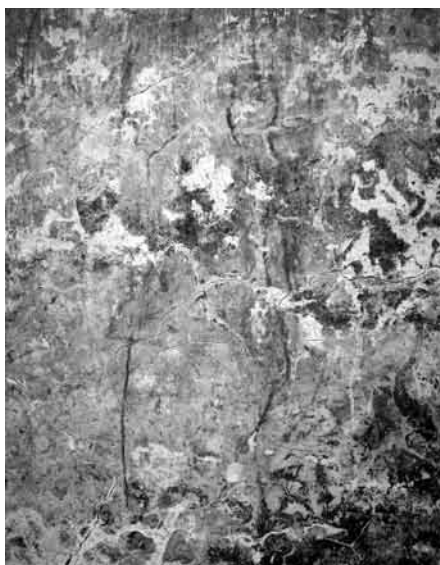
Fig. 8. Detalle de uno de los *grafittis* tardoantiguos.

La presencia de varios *grafittis* realizados con carbón en la zona baja de la pared W de la nave excavada, así como de un muro que cerraba el extremo N de la misma, permiten pensar que en un momento previo a la destrucción de las bóvedas y posterior a la interrupción del suministro

de agua se produjese un proceso de ocupación secundaria del edificio (Fig. 8)²³. Desafortunadamente, no existen elementos de juicio que permitan datar la interrupción del suministro de agua, que probablemente pudiera deberse tanto a una destrucción intencionada como accidental de parte del acueducto.

23. Han podido documentarse cinco grafitis situados en la cara descubierta del muro interno occidental. Únicamente pueden reconocerse motivos concretos en dos de ellos, debido al mal estado de conservación.

En uno de los casos se trata de una silueta humana, posiblemente femenina y en el otro de la representación esquemática de una nave.

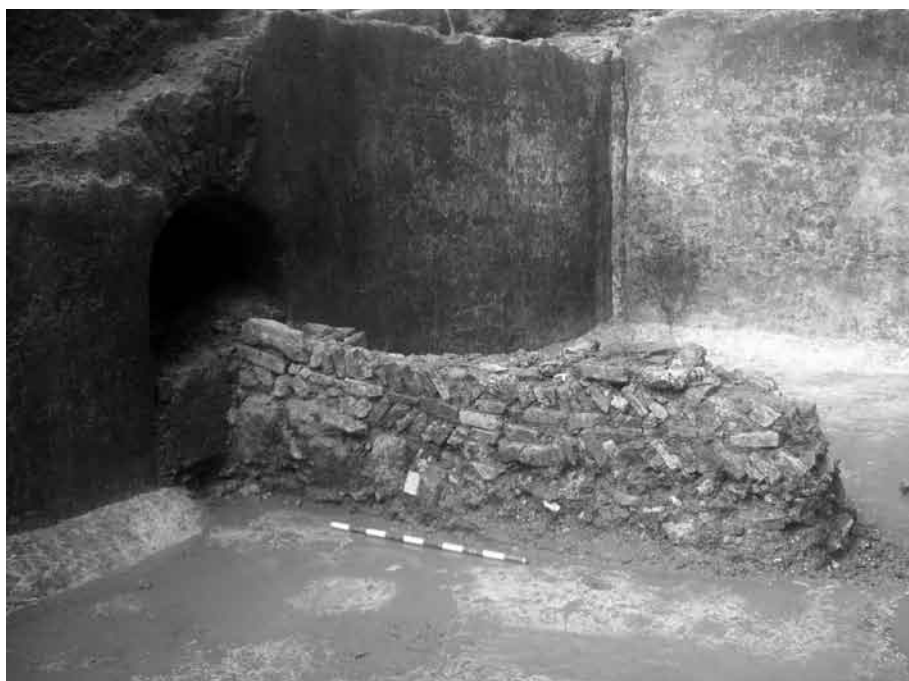
Fig. 9. Muro tardoantiguo correspondiente a la reocupación de parte de la cisterna.

Al contrario, en el extremo norte de la nave se documenta una reocupación del espacio mediante la construcción de un muro transversal realizado en una variante tardía del *opus listatum* (fig. 9). La funcionalidad de este espacio no

ha podido ser determinada. A este respecto, la construcción de un pozo de agua en época moderna que cortó el extremo oriental del muro ha impedido documentar la existencia o no de un acceso a la habitación resultante de la construcción tardoantigua desde el interior de la nave. Únicamente la presencia de un mechinal en el ángulo nordoriental de la nave pudiera ser identificada como parte de esta reutilización, quizás relacionada a la probable existencia de un acceso perdido tal como una escala de madera.

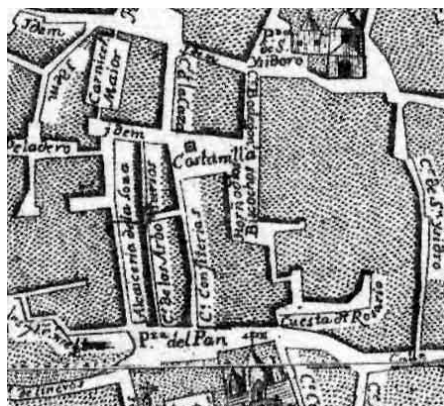
Fig. 10. Detalle del sector en el Plano de Olavide.

La principal duda suscitada para este periodo es el hecho de que, si bien el plano de Olavide presenta una plaza de fisonomía muy similar a la actual Plaza de la Pescadería, los restos de pozos y cimentaciones hacen plantear un urbanismo significativamente diverso (fig. 10). Para el caso de los pozos de agua situados en el centro y extremo norte de la nave excavada pudiera plantearse tanto la posibilidad de que fuesen parte de una estructura anterior al siglo XVIII como que se encontraran situados en
