## **LA DOMUS DE LA CALLE CERRO DE LA PÓLVORA (ÉCIJA, SEVILLA)**

## **THE “CALLE CERRO DE LA PÓLVORA” DOMUS (ÉCIJA, SEVILLA)**

M<sup>a</sup> del Carmen Barragán Valencia

En este artículo describimos la evolución que sufre una *domus* localizada en la excavación llevada a cabo en la calle Cerro de la Pólvora nº 9-11 de Écija (Sevilla), analizando las transformaciones estructurales de dicha *domus* suburbana desde su construcción a finales del siglo I o inicios del siglo II d.C. hasta el siglo IV d.C., cuando se amplía la vivienda dotándola de un espacio termal.

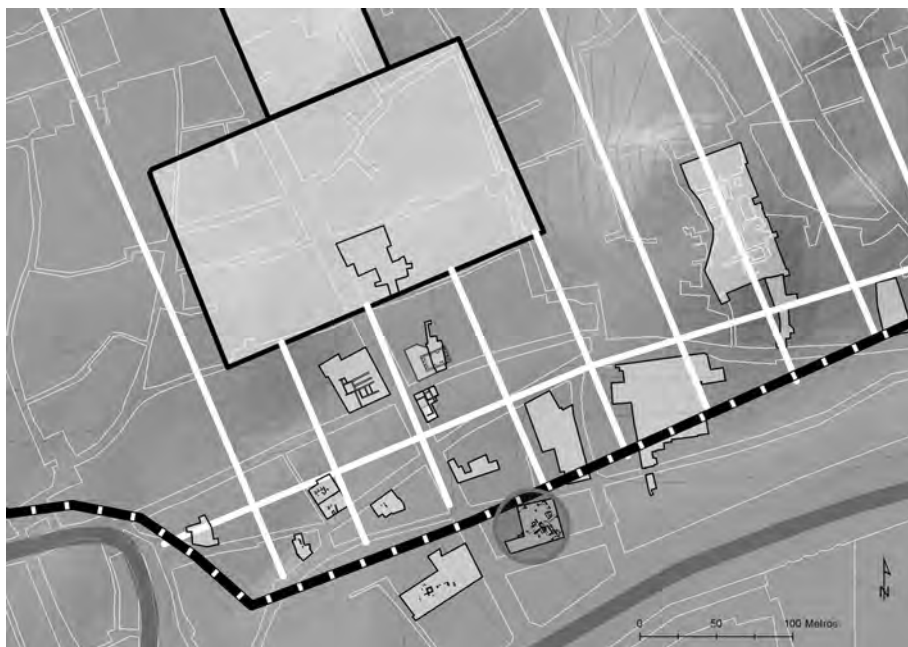
**Figura 1.** Localización de las excavaciones arqueológicas realizadas en el sector sur de la Colonia e hipótesis del viario sobre MDT.

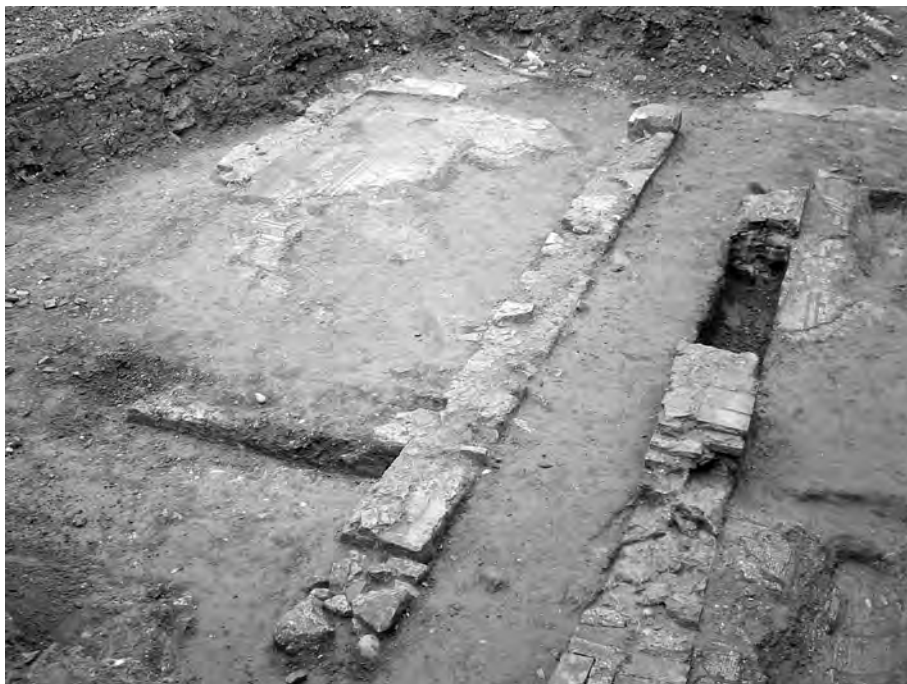
**Figura 4.** Vista general de la Estancia 3.

La estancia mejor documentada es la identificada como Estancia 3, ya que se conservan restos de los cuatro muros que la conformarían, contando con unas dimensiones totales de 6,05 m por 3,30 m; el ambiente ocupa una superficie de 20 m<sup>2</sup>. Su acceso se realizaría por el norte, desde la identificada como E-2, como pone de manifiesto el vano documentado en ese muro. Dicha estancia se encontraba pavimentada con un mosaico, aunque de esta primera fase apenas quedan restos<sup>12</sup>, ya que fue remodelado completamente en un momento posterior (Vid. Fig. 2) (fig.4).

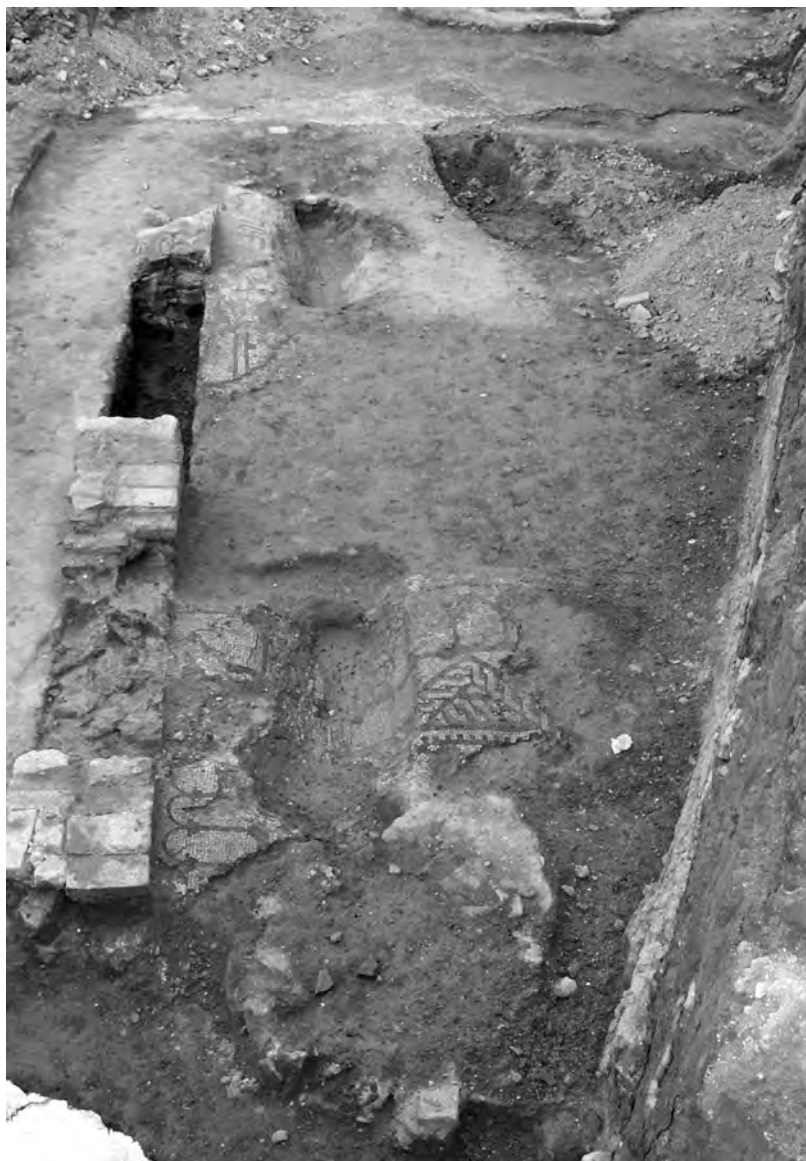
**Figura 5.** Vista general de la Estancia 8.

De la Estancia 8, se conservan parcialmente restos de sus cerramientos oeste, sur y la cimentación de su cierre norte, conformando una gran sala de unos 9,00 m de profundidad por más de 4 m de anchura máxima constatada, ya que la estancia parece prolongarse bajo el perfil este de la excavación. No contamos con datos sobre el acceso a la misma, pudiendo realizarse este desde los pasillos que conforman las estancias E-2 o E-7. Siendo el mayor de los ambientes excavados, parece tratarse de un *triclinium*, aunque esta hipótesis la planteamos con gran reserva (*fig. 5*). Con respecto a la pavimentación de esta estancia no se conservan restos de la misma pertenecientes a esta primera fase.

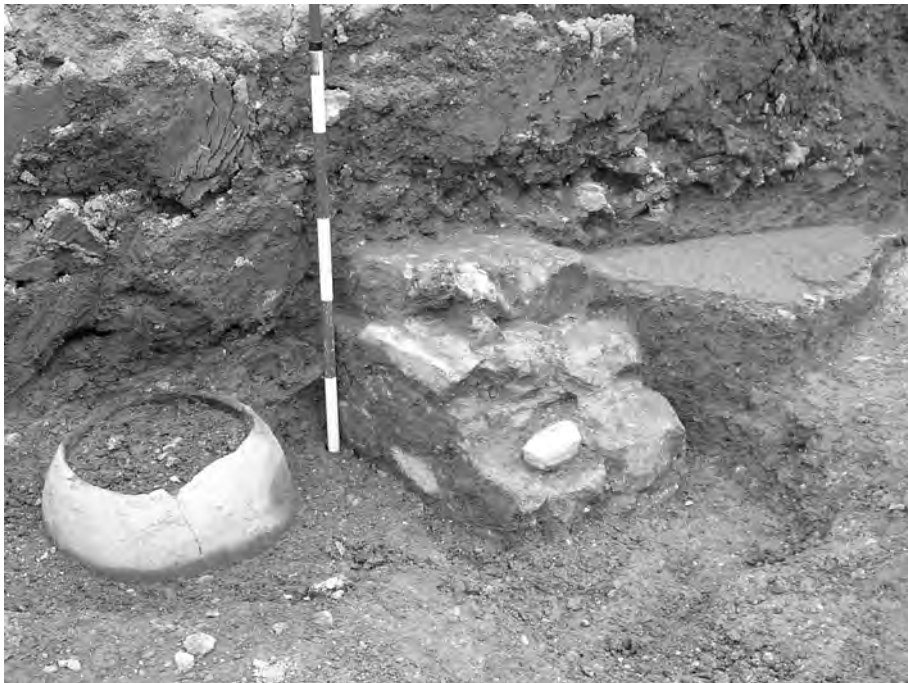
Figura 6. Detalle del *Dolium in situ*.

pertenezcan a dicha estancia o conformen una nueva. A 0,18 m del muro que se desarrolla norte-sur se documenta un *dolium*, de 0,54 m de diámetro máximo fechado en el siglo I d. C (fig.6). Carece de borde, debido al arrasamiento de la zona en época mudéjar, y el fondo no pudo ser documentado debido al nivel freático. Dicha pieza fue fechada por la directora de la intervención en el siglo I d.C. La existencia de esta pieza asociada a estas estructuras puede indicarnos que las mismas fueron usadas como almacén, aunque no lo podemos confirmar, debido a los escasos datos que tenemos.

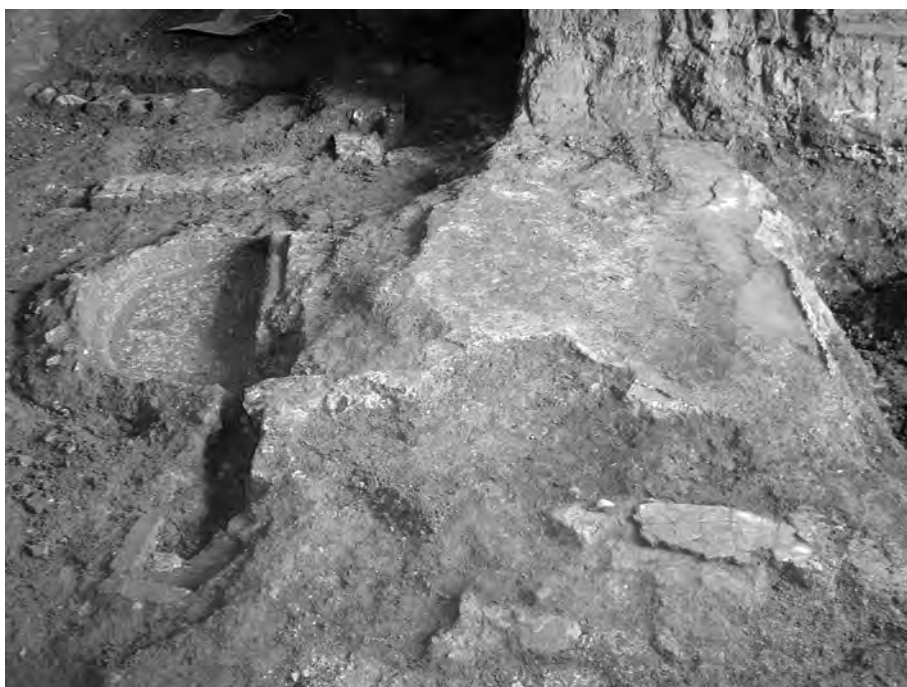
**Figura 8.** Vista general de la Estancia 12 o *frigidarium*.

de él destaca una sala central, denominada por nosotros como Estancia 12<sup>16</sup>, identificada como *frigidarium*. Sus dimensiones son, aproximadamente, de 4 m de largo por 4,50 m de ancho. De dicha estancia se conserva su cerramiento este<sup>17</sup> y el sur<sup>18</sup>. Este último será construido en este momento edilicio con ladrillos dispuestos a soga, empleando mampuestos de pequeño tamaño y fragmentos de ladrillo para el interior, todo ello trabado con cal y arena. Sus dimensiones son de 3,80 m de largo y 0,82 m de ancho. Dicha estancia se encontraba pavimentada con *opus signinum*, conservándose restos del cordón hidráulico en el límite sur de la misma. Este suelo se sitúa 0,26 m por encima de la cota de la vivienda (*fig. 8*). Al norte de la sala, y probablemente adosada al muro de cierre de la misma por esta zona, se ubica una estructura semicircular que se corresponde con una piscina totalmente revestida de *opus signinum*. Sus dimensiones son 1,92 m de anchura interior, 1,30 m de radio y 0,36 m de profundidad. El muro de cierre de la misma mide 0,56 m de ancho

y estaba construido con *opus caementicium*, empleando mampuestos de tamaño pequeño y fragmentos de ladrillos, todo ello trabado con un mortero de escasa calidad. En el lado sur de esta estructura, se conserva parte de lo que la directora de la intervención identificó como un escalón que da acceso a la misma. El suelo de la piscina presenta una ligera basculación hacia la esquina suroeste para la evacuación del agua a través de una abertura que está en conexión con una canalización documentada en esta zona y que se dirige hacia el oeste, girando después hacia el norte donde se interrumpe. Ésta está construida con sillarejos y ladrillos y mide 1,60 m de longitud por 0,26 m de ancho y 0,80 m de profundidad. Se encuentra muy alterada debido a la reutilización de la misma en momentos posteriores.

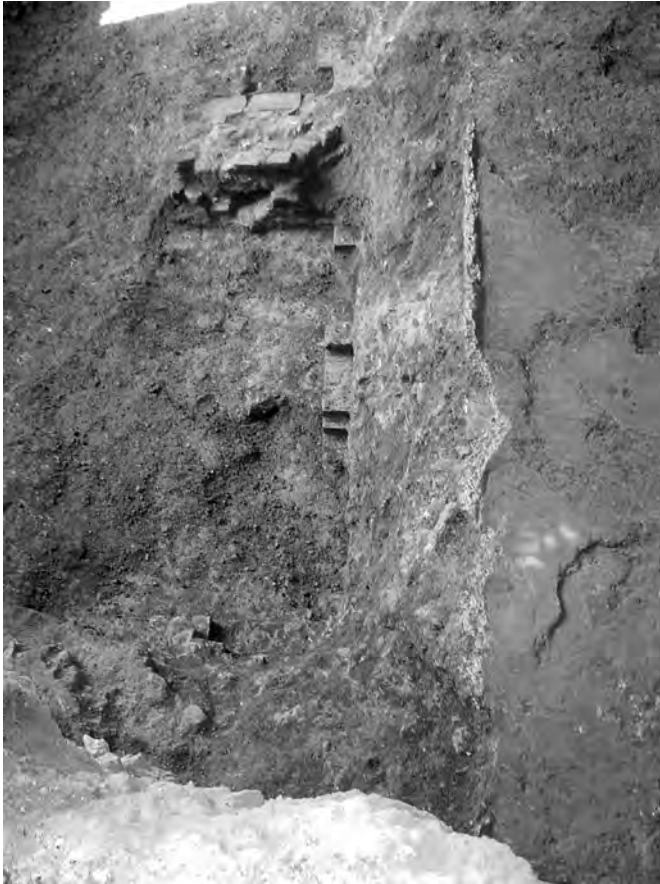
**Figura 10.** Vista general de la Estancia 14 o *tepidarium*.

nos da un largo aproximado de la misma. Dicho pavimento se encontraba cubierto por una pequeña capa de cenizas, hecho este que llevó a pensar a los arqueólogos que se encontraban ante una sala con *hypocaustum*, aunque no se ha documentado resto alguno de las *pilae* que soportarían el suelo de la sala. Durante la vigilancia de la obra se constató la interrupción de la sala, sin localizar ningún tipo de estructuras asociadas a la misma (*fig. 10*).

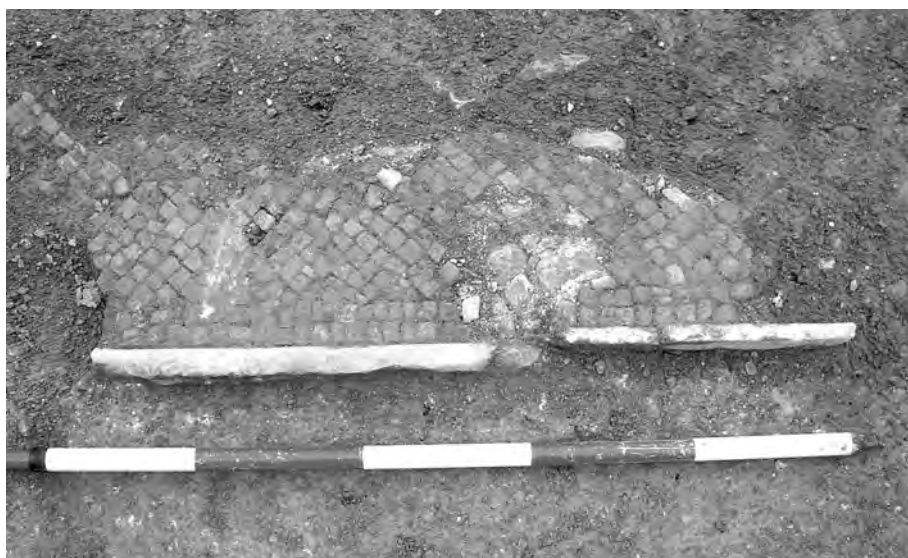
**Figura 11.** Reforma de pavimento de *opus figlinum*.

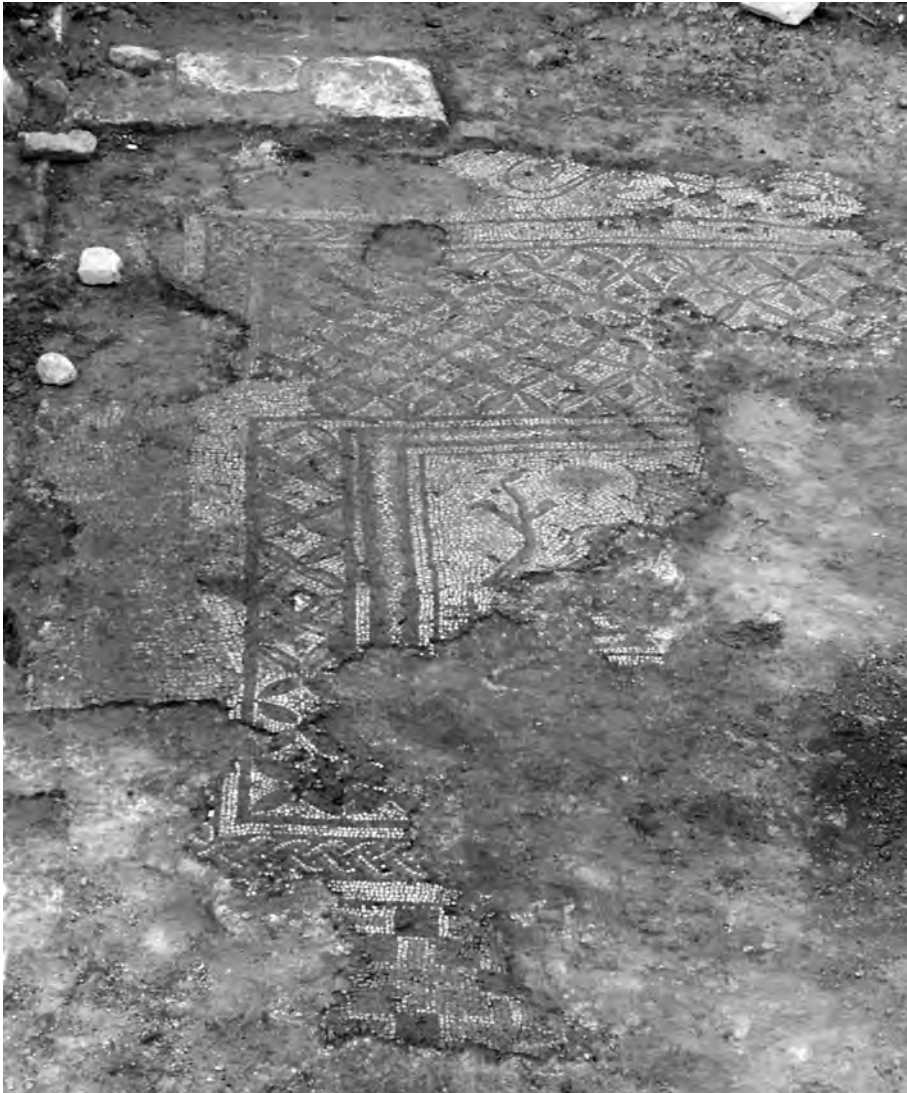
**Figura 13.** Vista general del mosaico de la Estancia 3.

El mosaico que pavimenta la denominada como E-3 es el que se encuentra en mejor estado de conservación. Se trata de un mosaico polícromo que conserva restos de su construcción original (I fase de edificación de la *domus*) y restos de una remodelación posterior (efectuada durante la III fase) (fig. 13). Su estado de conservación es pésimo, ya que falta gran parte de él y algunas zonas

Los restos conservados del mosaico original presentan un perímetro exterior realizado con teselas amarillas, a continuación aparece otra cenefa más fina de teselas blancas, seguidamente nos encontramos con un trenzado de tres cabos polícromo enmarcado por listeles negros, al exterior ejecutado con dos teselas de grosor y al interior por una línea conformada por una hilada de teselas. A continuación encontramos un fino listel blanco de dos teselas de anchura que da paso a otro listel de color que enmarca un motivo polícromo de cuadrifolios, utilizándose en la elaboración de éstos colores rojos, azules y amarillos.

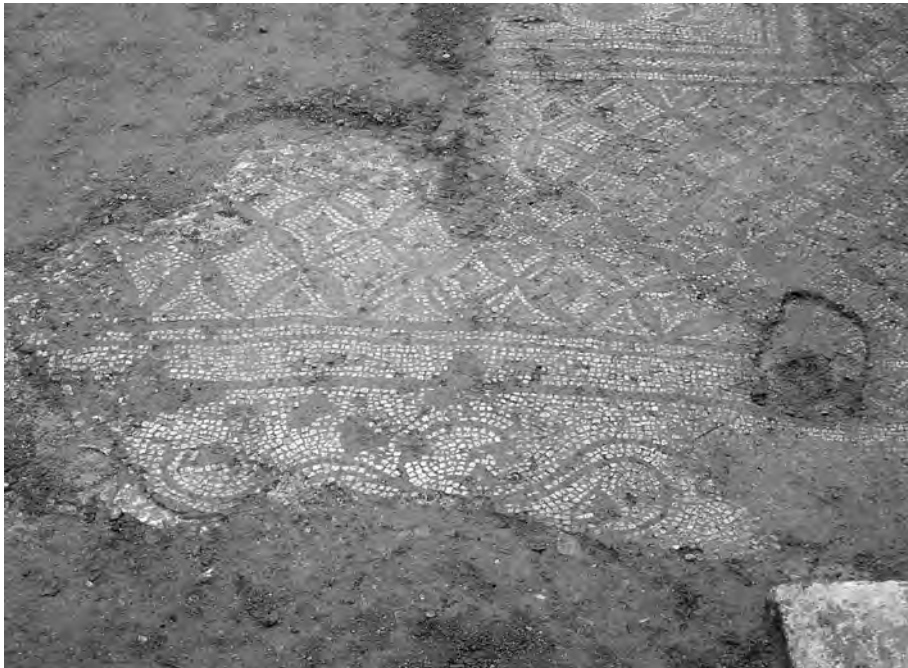
**Figura 15.** Decoración de rosetas cuádrípétalas del mosaico de cuadrifolios y cruces adyacentes.

reformado con cuadrifolios de mayores dimensiones y peor factura, contando también para su elaboración con teselas ejecutadas con fragmentos de *terra sigillata*. Los espacios que se generan entre los cuadrifolios están ocupados por pequeños rombos azules y rojos, colores que también presentan los cuadrifolios, siendo unos azules en su totalidad y otros azules y rojos. Por otra parte, en el lateral oeste, la banda de teselas amarillas y trenza de tres cabos policromos es sustituida por una ancha banda de teselas grises y blancas (fig. 15).

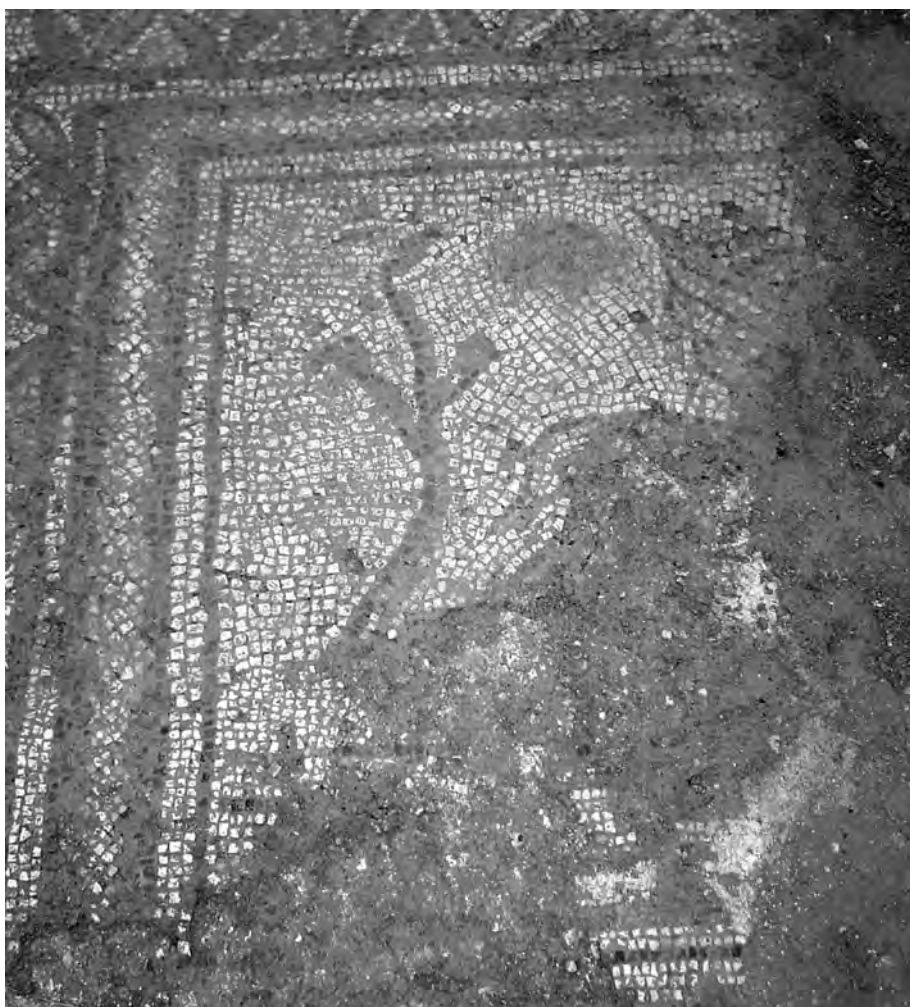
**Figura 16.** Emblema central del mosaico de cuadrifolios y cruces adyacentes.

El centro del pavimento se encuentra decorado con un motivo figurativo. En él se distingue, en la parte izquierda, un arbusto. A continuación podemos ver la cabeza agachada de un ave, que parece estar comiendo una rama del mencionado arbusto. El estado de conservación del motivo central, deteriorado por distintas roturas, así como por la huella de fuego, dificulta su interpretación, aunque podemos apreciar su largo pico y cuello y sus alas desplegadas.

Tanto el arbusto como el ave se encuentran elaborados con teselas amarillas y azules –de variadas tonalidades para el cuerpo del animal–, constatándose también el empleo de nódulos de grava a modo de teselas (*fig. 16*).

En nuestro caso pensamos que el ave representada en el emblema central pertenecen a un ave palmípeda, concretamente un ganso<sup>24</sup>, ya que presenta un largo cuello y un pico grueso, características estas típicas de estos animales.

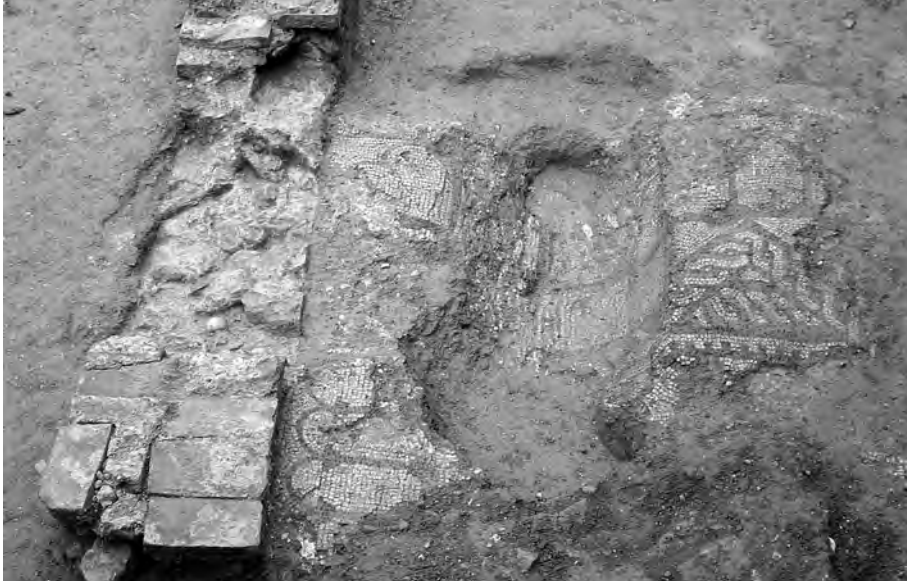
**Figura 19.** Vista general del mosaico de estrella de ocho puntas.

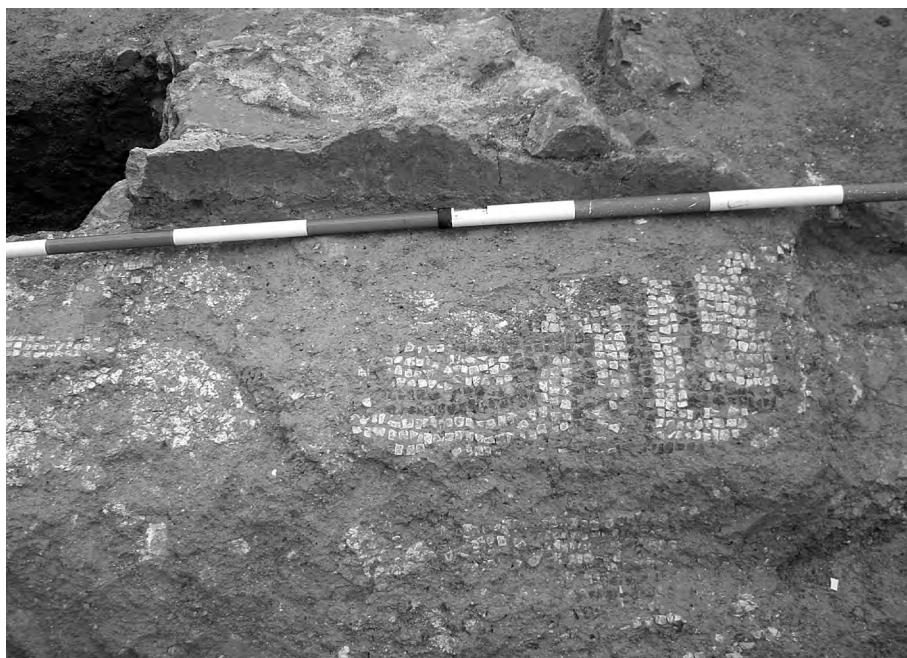
**Figura 20.** Mosaico de esvásticas.

Este motivo decorativo es muy utilizado en la musivaria romana pudiendo aparecer como un meandro simple de esvásticas, aunque puede también conformar formas más complejas realizadas a partir de grupo de esvásticas que se entrecruzan creando cuadrados u octógonos (BALMELLE, 2002, 77 y ss.). También pueden ser usados en paneles más complejos en los que se combinan con otras formas geométricas como octógonos, siendo el nexo de unión entre unos octógonos y otros. Este motivo decorativo puede usarse para enmarcar otro motivo más complejo o como motivo principal (VARGAS, 2014). En nuestro caso no podemos precisar si este motivo sería el principal o uno secundario. Existen gran número de mosaicos que presentan esta decoración en

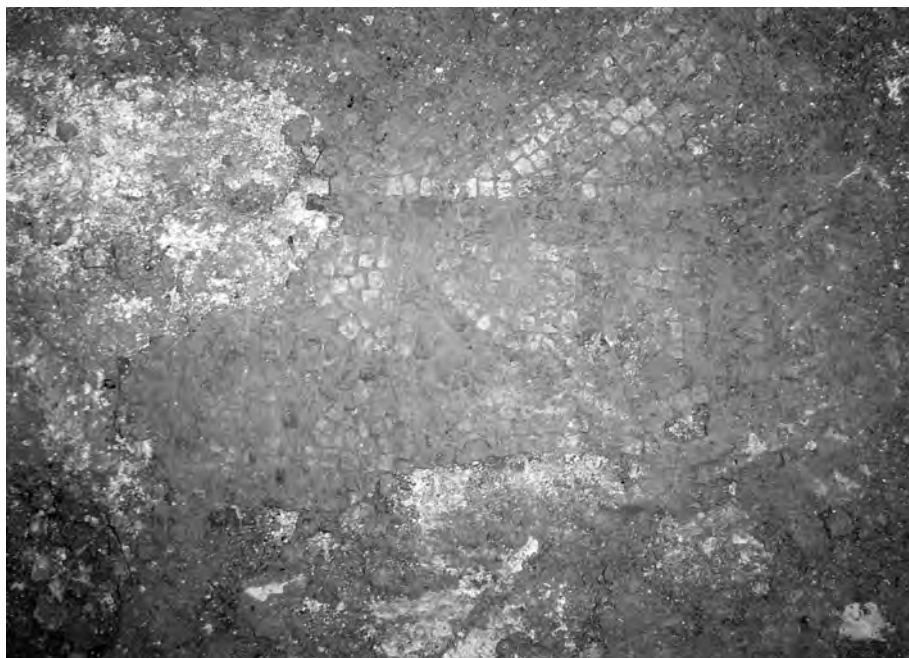
**Figura 21.** Mosaico de espinas.

Este motivo decorativo se documenta por primera vez en Roma en la segunda mitad del siglo I a.C., empleado para bordear casetones (BALMELLE, 2002, 38
