ARQUEOLOGÍA EN
CONFLICTOS CONTEMPORÁNEOS

**MEMORIE DI UN BOMBARDAMENTO. LE TRACCE
DELLA II GUERRA MONDIALE SULLE BELLEZZE
MILLENNARIE DI TIVOLI**

**MEMORIES OF A BOMBARDMENT. THE TRACES
OF THE SECOND WORLD WAR ON THE HISTORICAL
MONUMENTS OF TIVOLI**

Adalberto Ottati

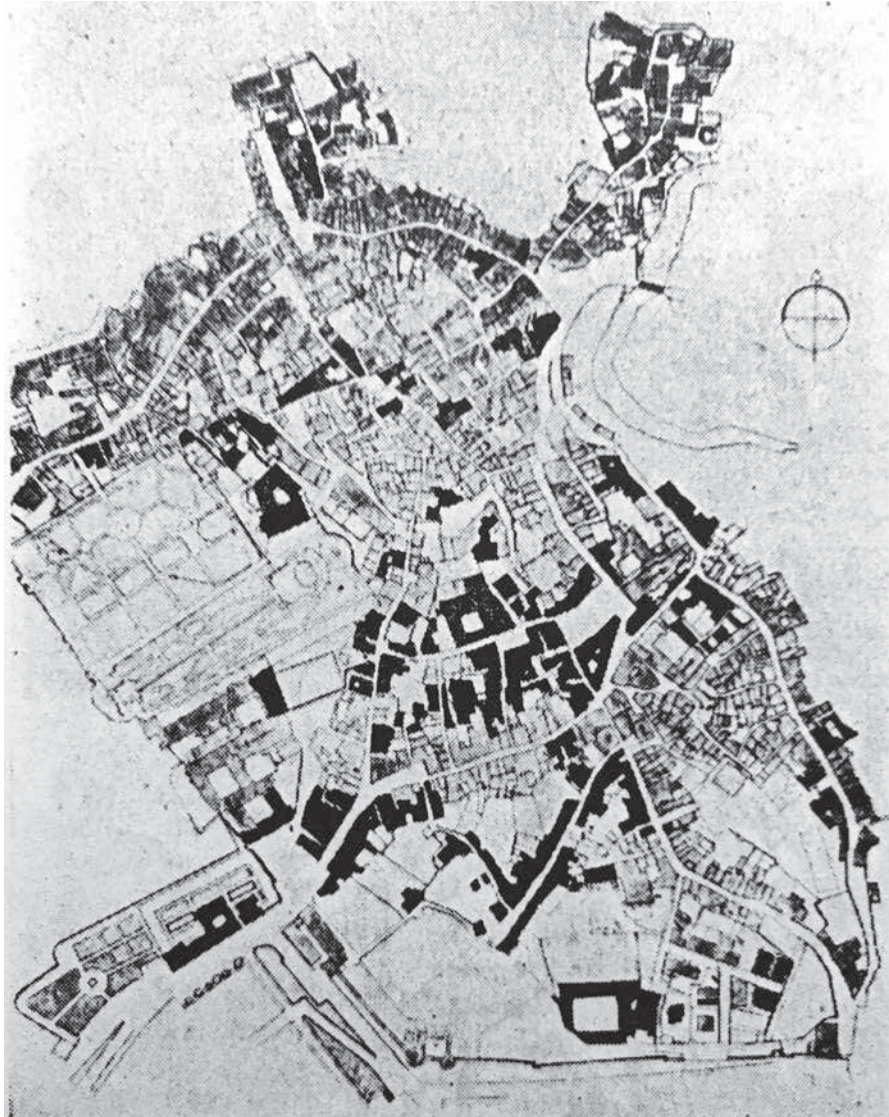
Figura 4. Pianta con segnate in nero le parti della città danneggiate dai bombardamenti realizzata dal dipartimento di Urbanistica della facoltà di Architettura dell'Università di Roma (da Marconi 1960, 86)

Da una pianta redatta dall'Istituto di Urbanistica della Facoltà di Architettura dell'Università di Roma, che presenta in nero gli edifici colpiti dalle bombe

(figura 4), si ricava l'estensione dell'intervento bellico (Marconi 1960, 86). Mentre i bombardamenti e cannoneggiamenti precedenti al 26 maggio, di cui rimane resoconto nei fonogrammi, avevano chiaramente come obiettivo postazioni militari tedesche o luoghi di interesse logistico o produttivo come vie di comunicazione, infrastrutture e fabbriche (Marino, 2015, 105), quello che viene

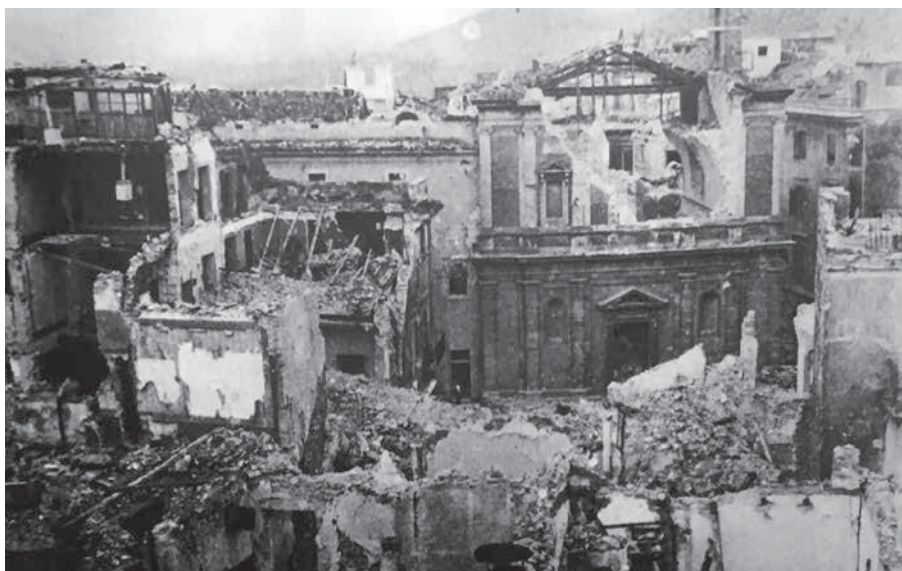
Figura 8. Tivoli, chiesa del Gesù lesionata dalle bombe (da D'Alessio, 1944, 269)

Sorte ben peggiore è toccata ad altri edifici storici della città. La perdita maggiore è forse quella della chiesa del Gesù, capolavoro barocco andato completamente perduto (*figura 7-8*).

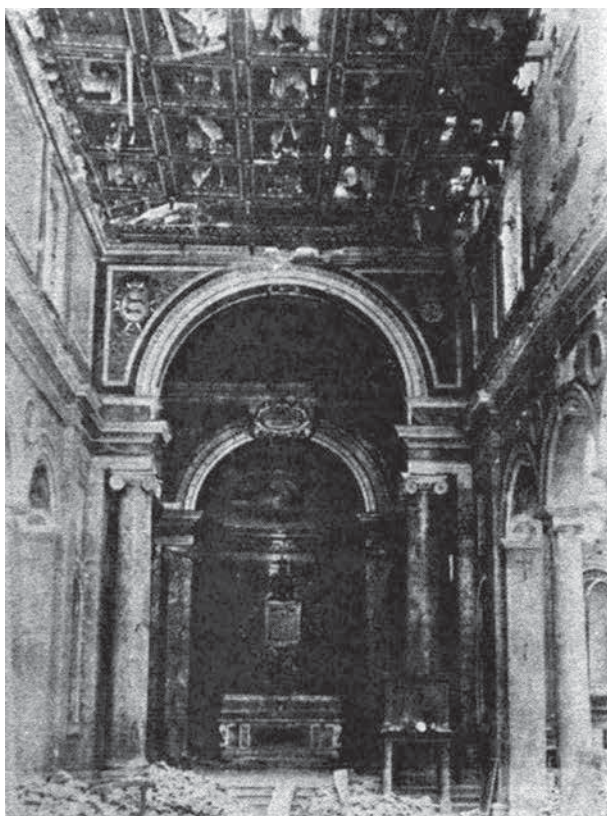
Figura 11. Tivoli, chiesa di S. Pietro alla Carità danneggiata dai bombardamenti del II conflitto mondiale (da Bernini 1987)

con vari arredi sacri (Bernini, 1987, 183). I primi due fusti del colonnato di destra, e le porzioni di muro di fondo corrispondenti, presentano diversi fori, di cui uno ancora con un perno di bronzo all'interno, indizi che dimostrano come questa zona della navata destra fosse in passato delimitata da una cancellata, probabilmente pertinente ad uno degli altari creati durante i restauri del 1720-30, e che ha lasciato queste tracce sui muri e sui fusti delle colonne.

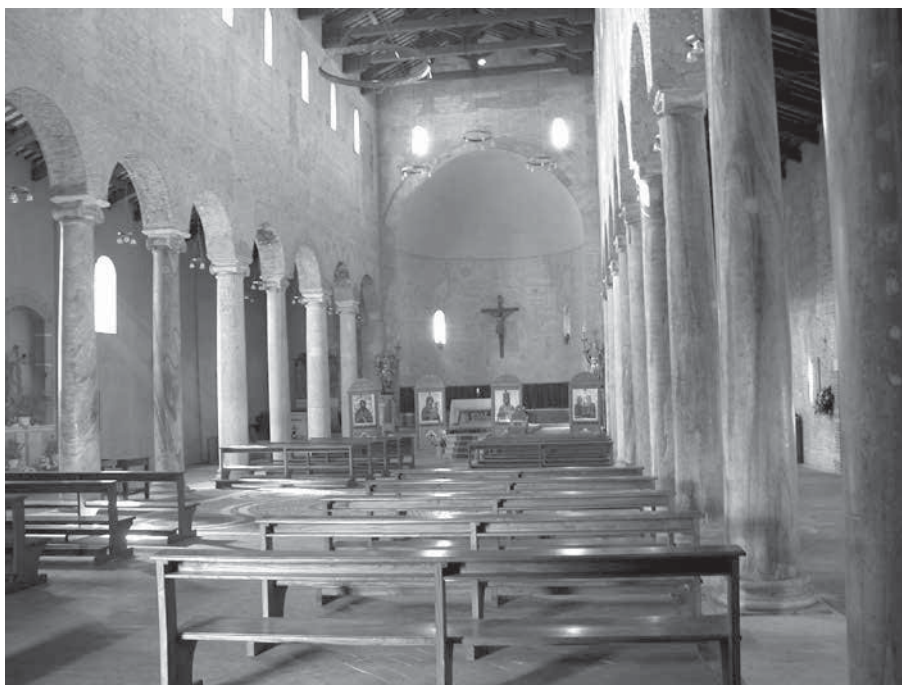
Figura 13. Tivoli, chiesa di S. Pietro alla Carità, aspetto attuale dell'interno (foto autore)

Al di là del pregio assoluto del materiale di reimpiego, fortunatamente sopravvissuto alle bombe, il restauro dei colonnati restituisce l'immagine romanica con i suoi quattro allineamenti fondamentali tendenti a convergere verso l'abside utili a donare maggiore profondità al vano (*figure 13*) (De Vita, 1952).

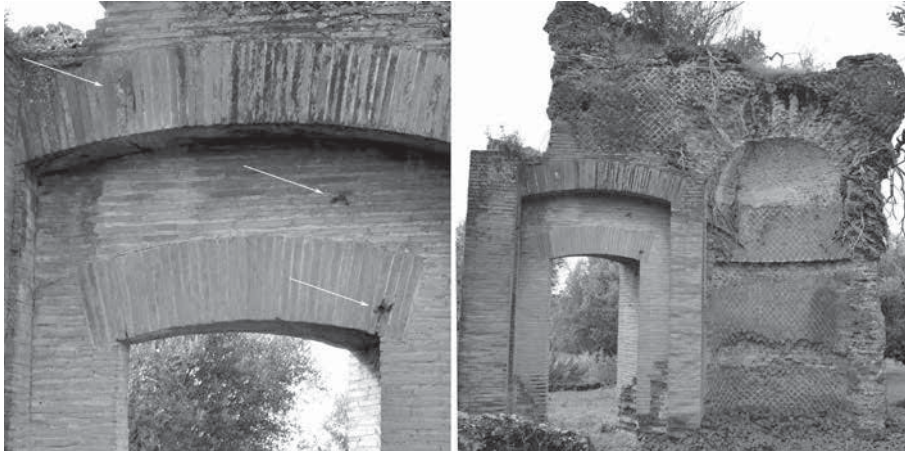
Figura 16. Villa Adriana, Accademia: danneggiamenti da esplosione su un muro del cd. Atrio Mistilineo (foto autore)

Gli intensi cannoneggiamenti di quei giorni hanno lasciato molte tracce sulle strutture antiche di Villa Adriana, che presentano lesioni da impatto dovute alle schegge degli esplosivi.

Una di queste lesioni si trova ad esempio sulle murature di restauro del cd. Atrio Mistilineo (figura 16) all'interno dell'Accademia di Villa Adriana (Ottati, 2017, 133-198).
