RESTAURACION DE LA ARMADURA DE LA IGLESIA DE SANTA MARIA DE LA OLIVA DE SALTERAS POR EL ARQUITECTO PEDRO DE SILVA

Antonio GONZALEZ POLVILLO

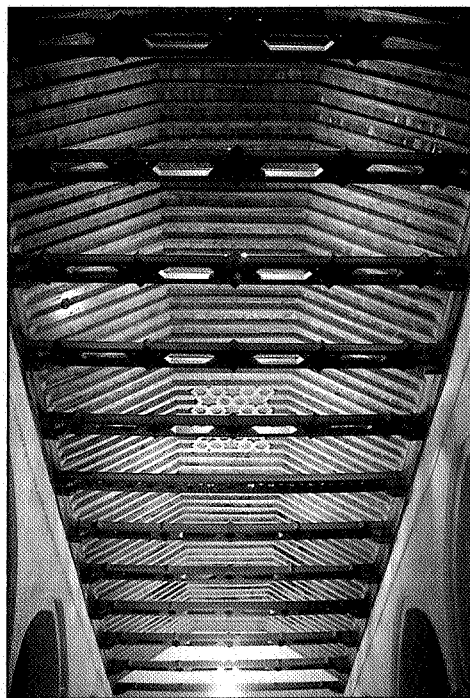
El reconocimiento del segundo tercio de las obras, lo efectuó Pedro de Silva, el 15 de marzo de 1763. Halló la armadura totalmente terminada y montada de buena calidad, bien trabajada y costeadas, a excepción tal vez del número de alfardas, pues el dicho arquitecto, proyectó que había de tener 76 alfardas por banda con un total de 152; sin embargo, los maestros asentistas, tan sólo colocaron 68 por banda, con un total de 136, por lo que tenía menos de lo proyectado, ocho pares de alfardas con sus correspondientes nudillos. Los maestros ejecutores de la obra alegaron en su defensa, la desigualdad en el grueso de las que se habían quitado; además de que una vez hecho el repartimiento de la nueva armadura, poniendo los 68 pares, quedaban como se podían contemplar, a diez pulgadas de luz, pareciendo esta distancia suficiente para el sustento de la armadura. Igualmente, se en-

contró con que 48 riostras de tiradillo de hierro de ocho líneas de grueso en cuadro, tampoco se las habían puesto, aduciendo los maestros que la armadura tenía sobrada robustez, por lo que se podía obviar este gasto.
