## **ANÁLISIS FUNCIONAL Y PUESTA EN VALOR DEL CONJUNTO TERMAL DE HERRERA (SEVILLA)**

### **FUNCTIONAL ANALYSIS AND VALUATION OF THE BATHS OF HERRERA (SEVILLA)**

**Alejandro Vera Fernández**

Arqueólogo. Arqueológica, S. Coop. And.

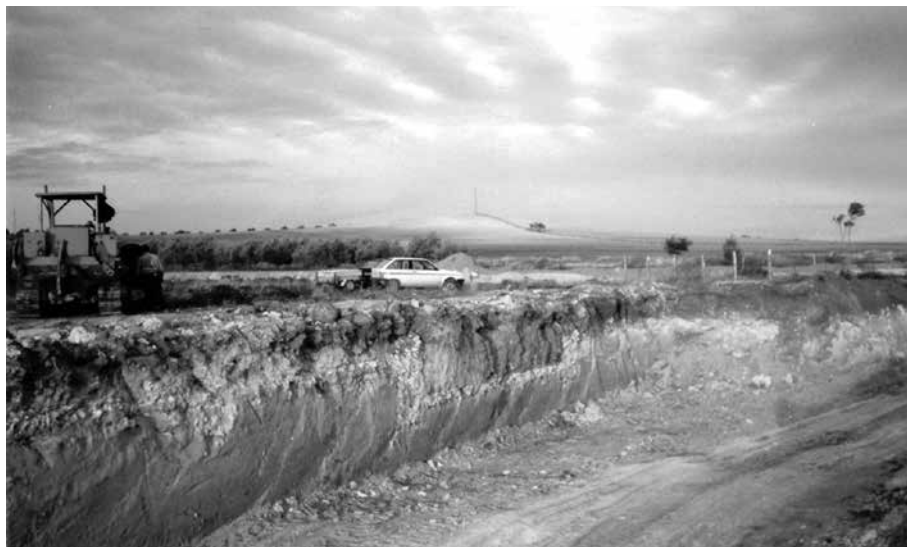
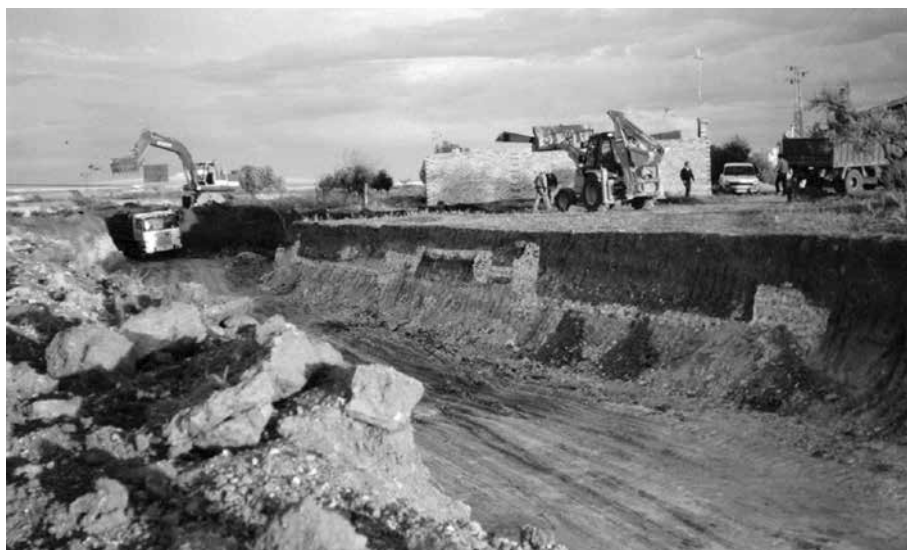
**Fig. 2.** Fotos del momento de la construcción del canal, que atestiguan el desmantelamiento de la villa contigua a las termas en 1990.

Esta decisión “salvaría” las estructuras del complejo no afectadas por la obra, pero pondría en peligro la villa a la que pertenecía. Al modificar su rumbo, el nuevo canal atravesó sin contemplaciones las estructuras de la villa, arrasando impunemente a su paso y sin seguimiento arqueológico<sup>1</sup>, una parte significativa de la misma (fig. 2)<sup>2</sup>.

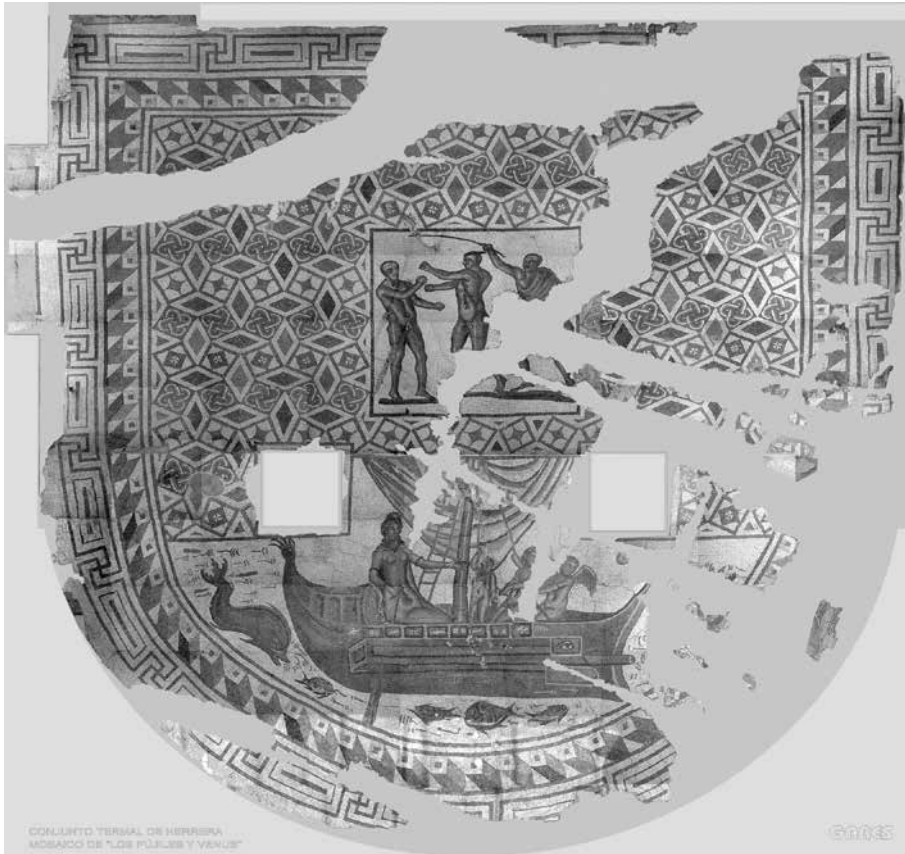
**Fig. 5.** Mosaico de la habitación 10.

La habitación lindaba al *norte* con la H-9, al *oeste* con los pasillos H-2, H-5 y con la trasera de la H-4 (piscina abierta hacia la H-3), y al *sur* con la H-11. Sin embargo la intervención de 1990 no agotó registro hacia el *este* de la sala. Por lo tanto, seguimos el pavimento de *opus tesellatum* buscando su límite *este*, ante la sorpresa de que los púgiles no conformaban la escena central de la habitación, sino que ésta se extendía varios metros, rematada por un ábside (*fig. 5*).

En el espacio semicircular conformado por el ábside se documentaría una escena de mayor envergadura (8 x 3 metros). Se trata de un *Triunfo de Venus*, que “muestra una representación antropomórfica de la diosa, situada en una embarcación de gran porte, de la que se aprecia en detalle su costado de estribor. La diosa, que viste una coraza (lo que va en consonancia con la naturaleza de la embarcación) se halla reclinada sobre la popa de la nave y maneja, con su mano derecha, uno de los timones laterales, en tanto que con su mano izquierda señala hacia la proa de la embarcación, indicando el rumbo a tomar. En el centro y proa de la nave podemos distinguir tres figuras, siendo la que se encuentra más a proa la representación Eros, el hijo de Venus, caracterizado por sus alas. Las otras dos figuras representan a dos personajes anónimos que bogan a los remos y manipulan el velamen, respectivamente. La representación de la embarcación es espectacular y recoge, con todo detalle, algunas de las características típicas de las embarcaciones de esta época: el timón de espaldilla, la cabina de popa, las escalas para subir al puesto de vigía (cofia) y el ojo pintado en la proa del barco que, dotaba a la nave de personalidad y la protegía de desgracias, tales como los naufragios). Bajo la

El mosaico se adapta a la perfección a las basas de dos columnas o pilares, ya desaparecidos, que separaban el espacio cuadrangular de la sala del área semicircular que del ábside, y que al margen de una función decorativa secundaria, participaría de la estabilidad estructural de la sala.

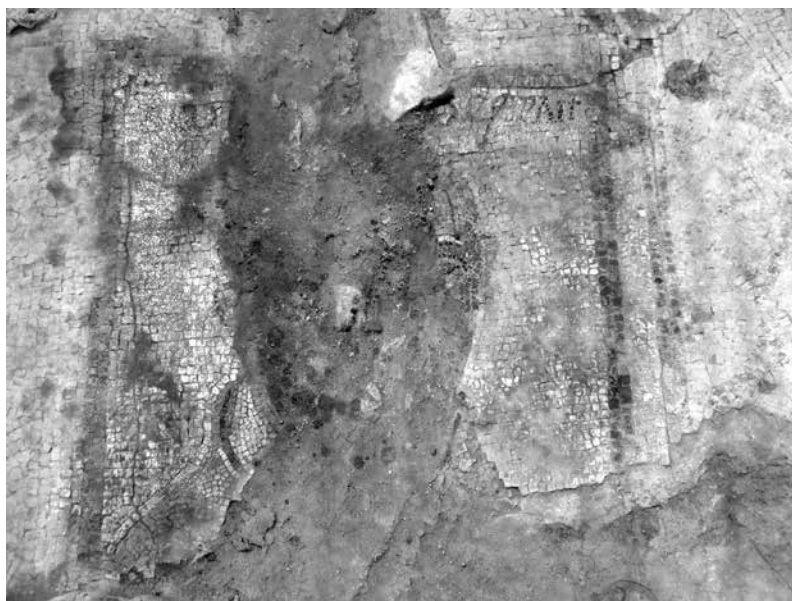
**Fig. 6.** Detalle del motivo central del mosaico de la habitación 11.

En él se muestra un busto, bajo una inscripción en griego<sup>9</sup>, que representa seguramente al patrocinador o propietario de las termas. El mosaico, y su emblema central, están orientados para ser apreciados sin dificultad desde la rica estancia absidada que la precede (*fig. 6*).

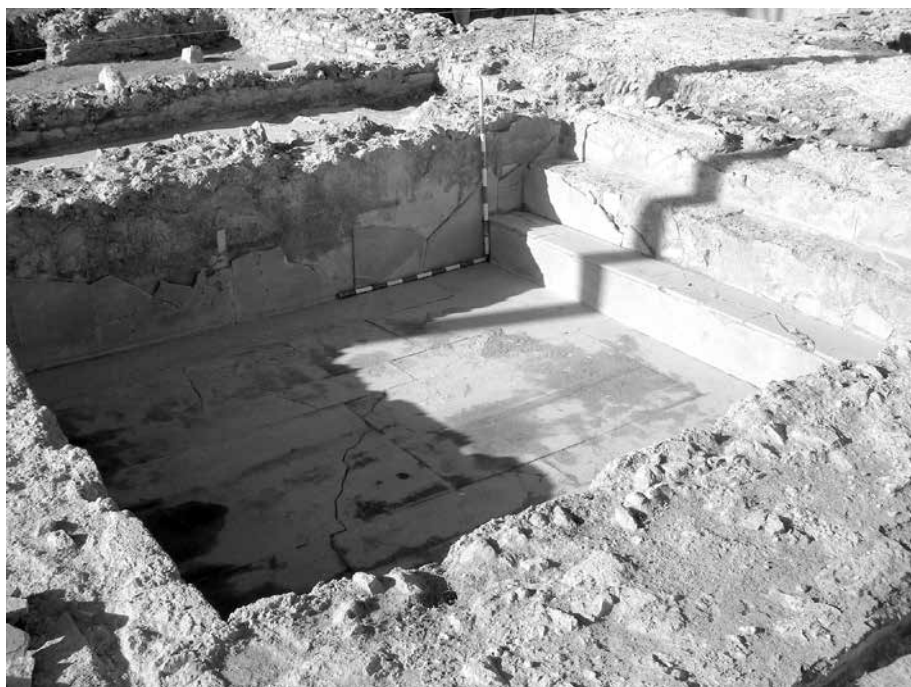
**Fig. 7.** Vista de la piscina fría H-4.

Tanto los escalones de acceso, como las paredes de la piscina se encuentran revestidos con grandes placas de mármol, fijadas al suelo y paredes con grapas de plomo y cuñas de mármol (*fig. 7*). El desagüe de la piscina se localiza en el vértice *noreste* de la piscina.

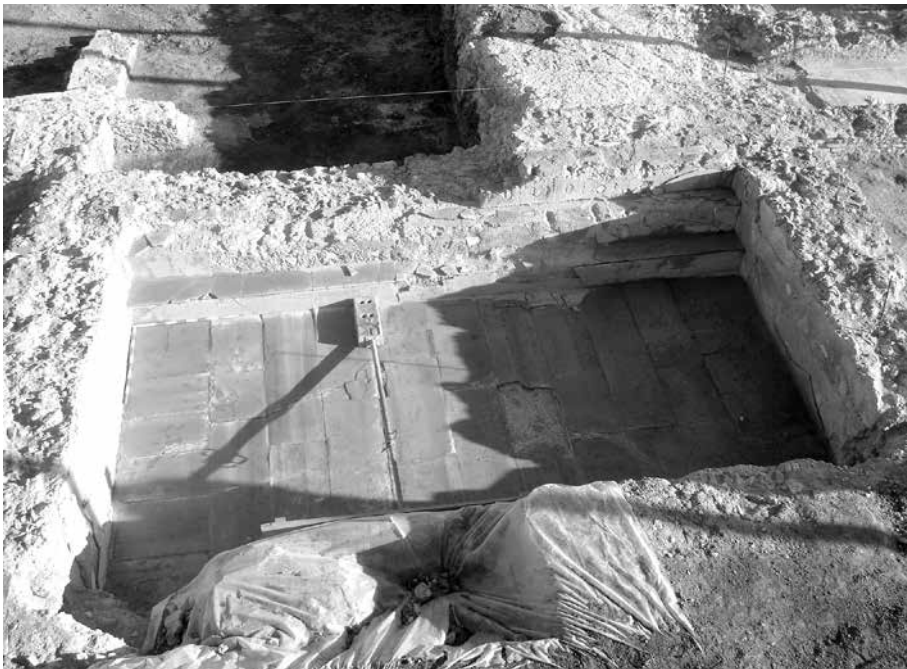
**Fig. 8.** Vista de la piscina fría H-7.

Ocupa la totalidad del lado *sureste* de la estancia H-3, desde la que se accedería a través de unos amplios escalones construidos a lo largo del lado *noroeste* de la piscina. Se trata de una piscina rectangular que se abre a la sala de distribución de piscinas desde uno de sus lados mas largos. Se encontraba aplacada en su totalidad con grandes placas de mármol blanco (*fig. 8*). El acceso desde la sala de distribución estaría flanqueado por dos columnas adosadas a la pared.

Se trata de una piscina de agua fría, *frigidarium*, ya que no se han registrado elementos relacionados con su climatización (ni *bipocaustum* ni toberas). Además se encuentra bien aislado del ambiente cálido localizado en la piscina cálida (H-13) con la que linda en su lado *suroeste*, por medio de un doble muro

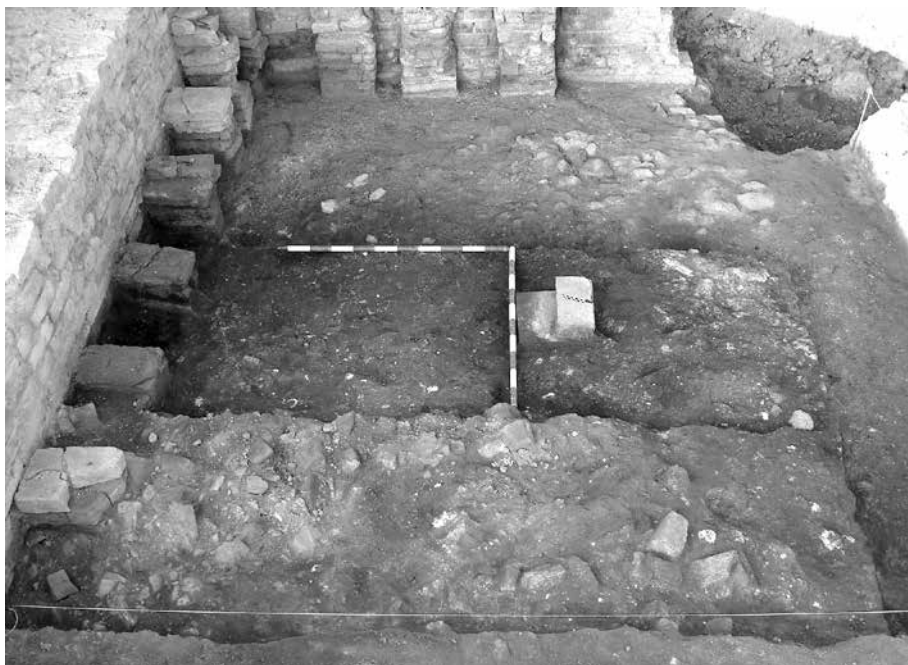
Fig. 9. Hipocaustum de la H-16.

Desgraciadamente pudimos comprobar pronto que se encontraba arrasada en su mitad *norte* por las obras del canal, apreciándose incluso las huellas de las máquinas excavadoras. El grado de arrasamiento de la zona conservada no ha permitido recuperar restos del pavimento original de la habitación, por lo que el registro se ha limitado a los pilares de ladrillos y la estructura que componía una *suspensura* (*bipocaustum*), que permitiría la “climatización” de esta habitación (fig. 9).

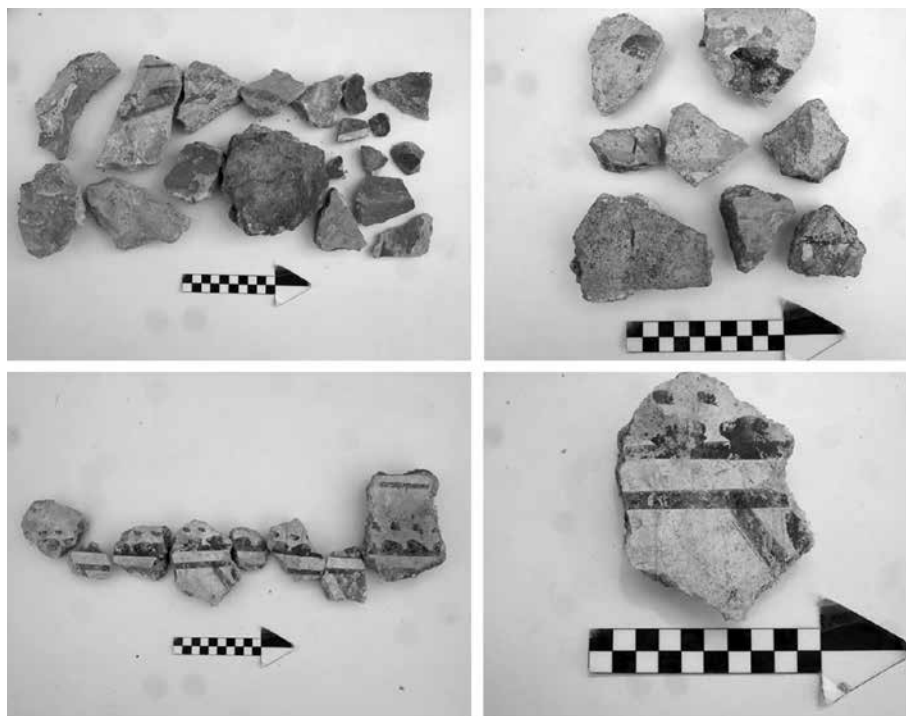
**Fig. 10.** Estucos recuperados en el derrumbe de la H-16.

En los depósitos que rellenaban las estructuras se documentaron restos de estuco, con decoración geométrica y una gran variedad cromática, destacando las tonalidades verdes, rojas, negras, ocras o moradas (*fig. 10*).

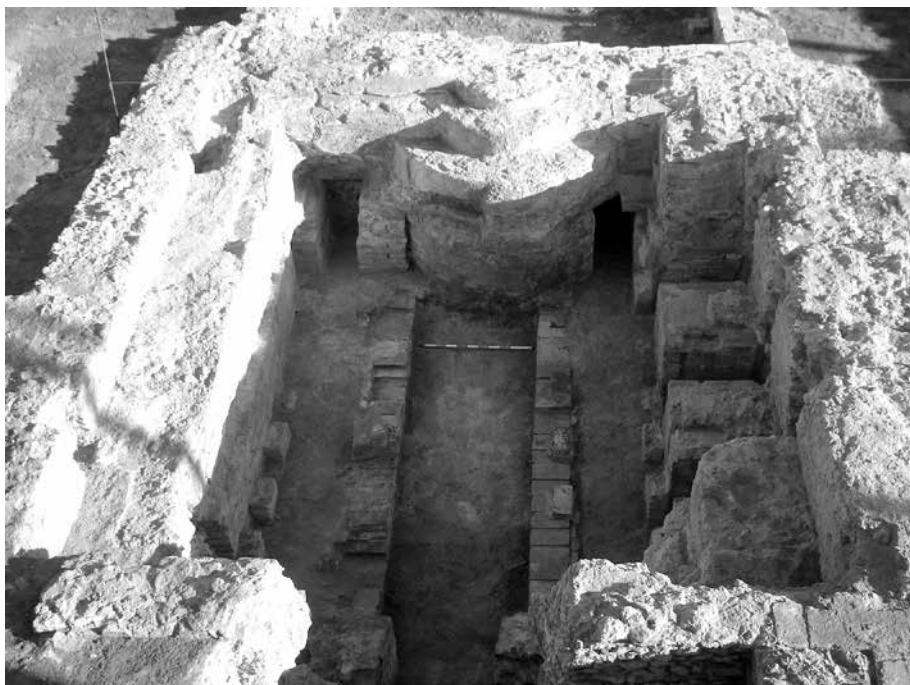
**Fig. 11.** Hipocaustum de la H-13.

Las grandes dimensiones de esta piscina caldeada (5,80 x 4.80 m.) exige una *suspensura* robusta. Por esta razón, localizamos una estructura con una arcada central y pilares laterales, lo que conforma una estructura con tres “naves” paralelas, la central mas alta que las laterales. Este robusto *hipocaustum* es esencial para soportar el peso que comportara una piscina de estas dimensiones (fig. 11).

En las paredes de la piscina se localizan huellas de toberas que ayudarían a crear un clima muy cálido, climatizando no solo la piscina sino también las paredes de la habitación.

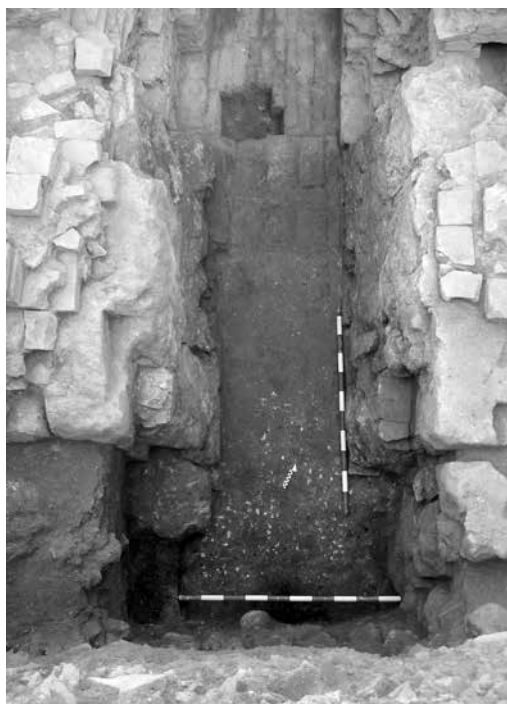
Fig. 12. Caldera (H-17).

Se trata de una estructura cuadrangular conectada al *bipocaustum* de la habitación 13 a través de un arco. Los ladrillos con los que se construye, sobre todo en su base y en la parte baja de los muros, presentan un color rojizo y aparecen teñidos de negro, producto del contacto constante con el fuego.

Esta estructura, que forma parte del *praefurnium* o caldera que alimenta de aire caliente al *bipocaustum* de la H-13, tiene continuidad bajo la actual cimentación del Centro de Interpretación del yacimiento, por lo que no hemos podido agotar su registro (fig. 12).

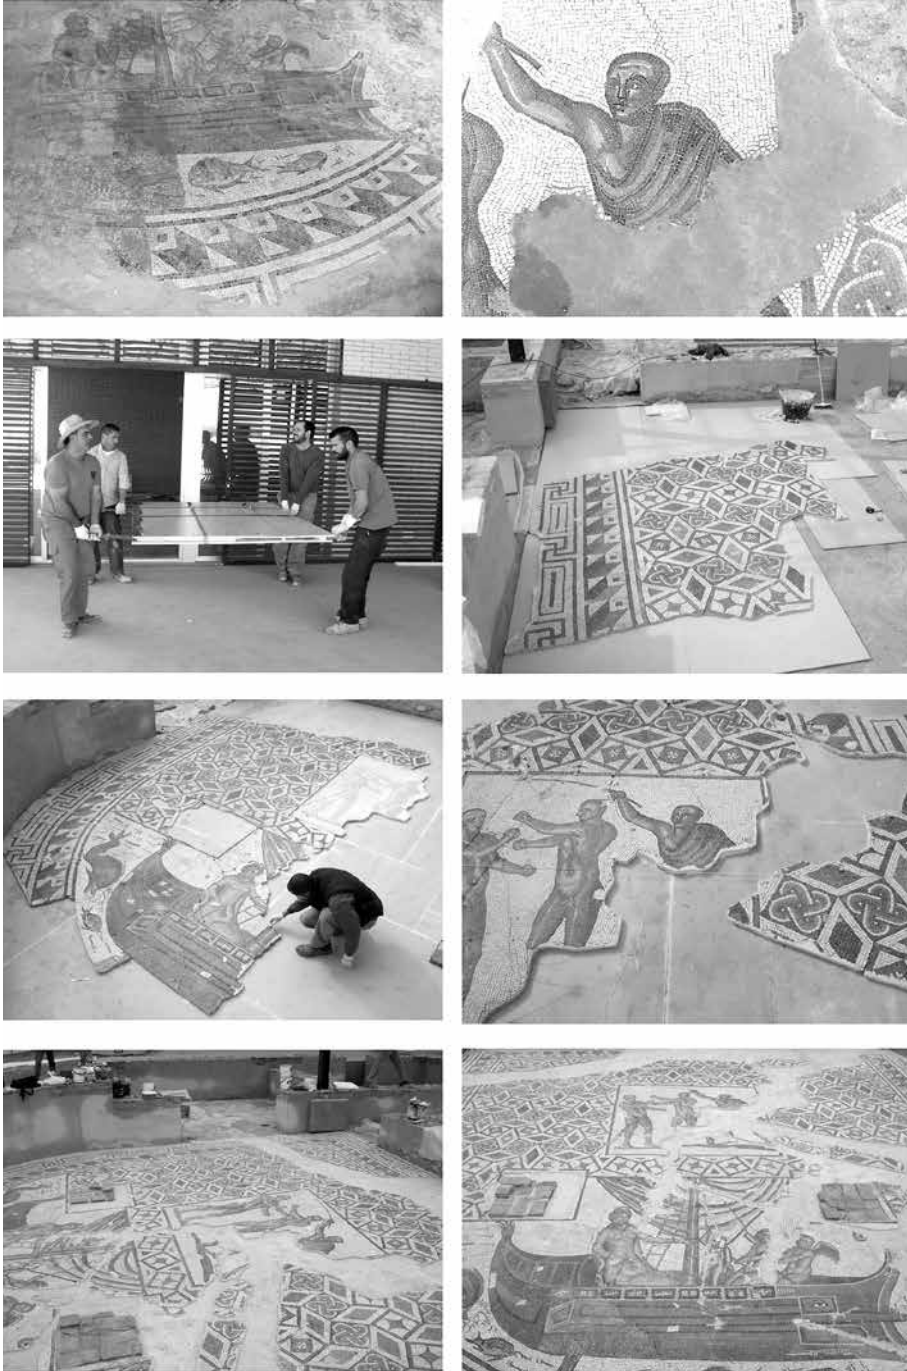
Fig. 14. Restauración del mosaico de la habitación 10.

Al mosaico de la estancia absidada se le realizaría un tratamiento especial debido a la singularidad de la composición y su calidad (*fig. 14*). Se procedería a su extracción, efectuando una limpieza a fondo, tesela a tesela, y se recolocaría sobre una cama inerte de paneles de celdillas que garantizara la eliminación de cualquier daño procedente del terreno y la estabilidad de todos los estratos. Bajo este mosaico se ejecutaría una estructura de drenaje para evitar su anegación en caso de lluvia.

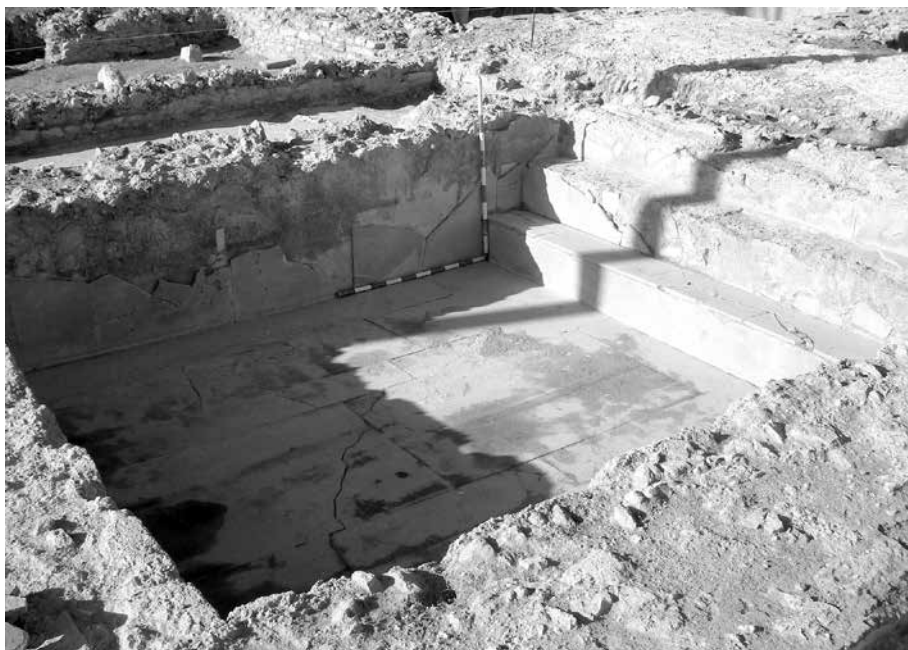
**Fig. 15.** Puesta en valor del complejo (recreido de muros).

Para hacer comprensible la fábrica original de los muros, se decidió coronar los muros reproduciendo los aparejos originales. De modo que si el muro presentaba un *opus incertum*, el coronamiento se realizaría con mampuestos recogidos del entorno, si por el contrario un muro, o tramo del mismo, utilizaba *opus latericium*, el coronamiento se realizaría utilizando ladrillo romano (fig. 15).

Como paso previo a la construcción de los recreidos, se procedió a cubrir los restos originales con una capa de mortero de cal y arena que fabricamos in situ, con cal líquida para que fuese lo mas neutra posible. Esta capa permite aislar los muros originales de los recreidos, ya que el cemento con el que se construyen estos últimos (necesario para darle consistencia) podría afectar a los primeros.
