INTERVENCIONES ARQUITECTÓNICAS EN VILLAS ROMANAS DE ANDALUCÍA*

ARCHITECTURE IN ROMAN VILLAS IN ANDALUSIA

Marta Velázquez Rojas

Resumen

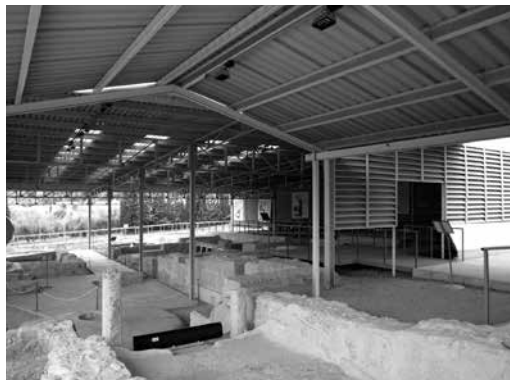
Fig. 7. Vista del acceso desde el fin de la visita y de las distintas cubiertas. Foto de la autora

Para acceder a la visita a la *pars urbana* propiamente dicha se comienza a nivel de suelo, pero justo en el momento en el que entramos a la zona urbana, accedemos a una plataforma que se encuentra a un nivel más elevado sobre las estructuras que permanecen en pie (Fig. 7), salvando la diferencia de cotas existente entre el acceso a la visita y la entrada de la casa. El motivo de esta entrada es acceder por el punto más alto y dar así una visión general del espacio musealizado. Se trata de una pasarela derejilla metálica apoyada (apoyo telescópico) o elevada (cimentación).

CUBIERTA: (Fig. 7) Como ya se comentaba previamente, en su inicio la intervención en la villa consistió en la realización de una cubierta provisional, que con el tiempo pasó a ser definitiva, por lo que se planeó su ampliación para cubrir casi la totalidad de las estructuras descubiertas.

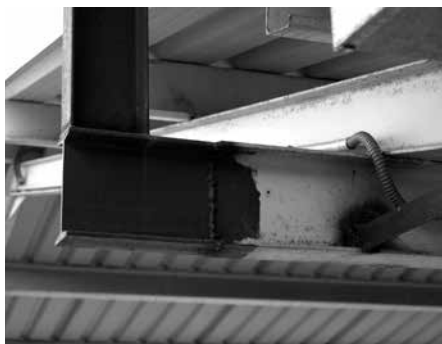
Fig. 8. Vista de la pasarela alrededor de la Villa. Foto de la autora

PASARELAS: (Fig. 8) Pasarela de rejilla metálica que permite la vista por debajo del pavimento original.

Se compone de un recorrido de visita circular alrededor de la villa. Se inicia por el lado oeste y continúa hacia el sur buscando entrar en la casa por la que era la puerta original. Una vez aquí, la visita continúa por dentro de los espacios siguiendo un recorrido similar al que se podía tener en época romana. En resumen, se diseña un recorrido exterior y otro interior.

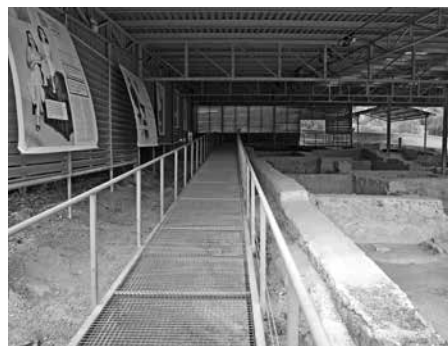
Fig. 9. Detalle del encuentro de las estructuras. Foto de la autora

sola cubierta, aunque observando con detenimiento se pueden apreciar todas sus uniones, ya que estas se realizan por soldadura y se encuentran los cambios claramente marcados (Fig. 9).

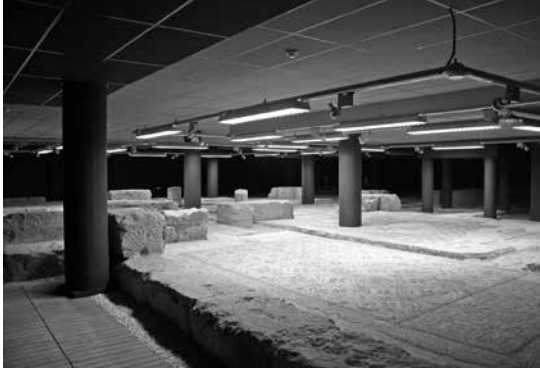
Fig. 14. Vista general. Foto de Arqueología Somos Todos

MUROS: (Fig. 14) Los muros han sido consolidados sin ningún tipo de reconstrucción o anastilosis.

PASARELAS: (Fig. 14) En este caso, en la realización de los recorridos existirá un respeto pleno hacia el yacimiento, realizándose estos recorridos siempre a nivel del suelo, sin despegarse de él y siempre por fuera de la superficie excavada de la villa, siendo por tanto el recorrido exterior y quedando la villa en el centro del recinto de musealización.

CUBIERTA: (Fig. 14) La cubierta no se encuentra integrada dentro del proyecto, en el sentido de que se trata de un forjado de planta baja con falso techo por el que discurren las instalaciones de la comunidad de vecinos en la que se sitúa la villa.

Como consecuencia de la no integración de la estructura, la cimentación tampoco se integra, destruyendo aquellas partes del yacimiento que coinciden con la localización de estas (Fig. 14). Además, se puede observar en los distintos planos del proyecto de ejecución que la villa se encuentra musealizada, pero quedan a la vista prácticamente todas las instalaciones, que además provocan consecuentemente servidumbres con los problemas que esto acarrea. Todo ello, podemos afirmar, es consecuencia directa de que el proyecto del nuevo edificio de viviendas ya se encontraba realizado antes de la aparición de la villa.

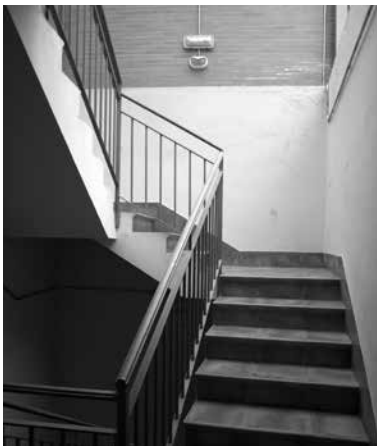
Fig. 15. Escalera de acceso. Foto de la autora

ACCESO: (Figs. 15 y 16) El acceso no se efectúa directamente desde el exterior. Al encontrarse la villa en el sótano de un edificio de viviendas, para realizar la visita a la villa se debe bajar al sótano de este inmueble.

Existen dos opciones para llegar a la entrada al espacio museístico: 1.-Desde una escalera de acceso independiente desde el exterior. Propiciado este también debido al deber de garantizar una salida, en caso de urgencia, para evacuar a los ocupantes del recinto si fuera necesario. 2.A través del garaje del edificio.

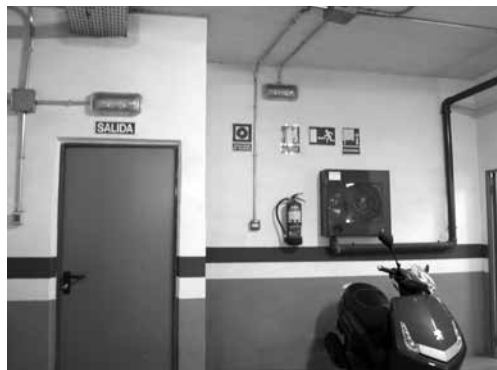
Fig. 16. Acceso desde el garaje. Foto de la autora

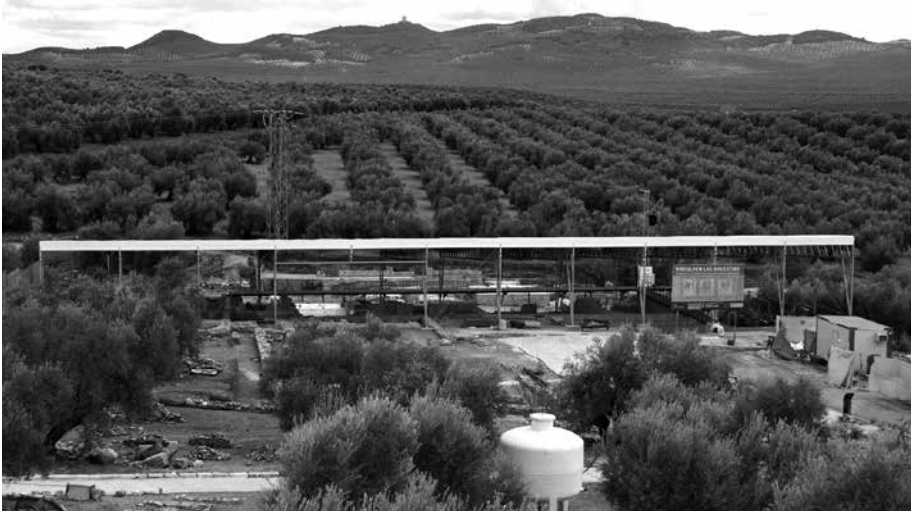
Fig. 18. Vista general desde la terraza del centro de interpretación. Foto de la autora

CUBIERTA: (Figs. 18 y 19) Se trata de una cubierta bastante ligera que apenas se distingue en el paisaje y que procura insertarse en la naturaleza pasando desapercibida.

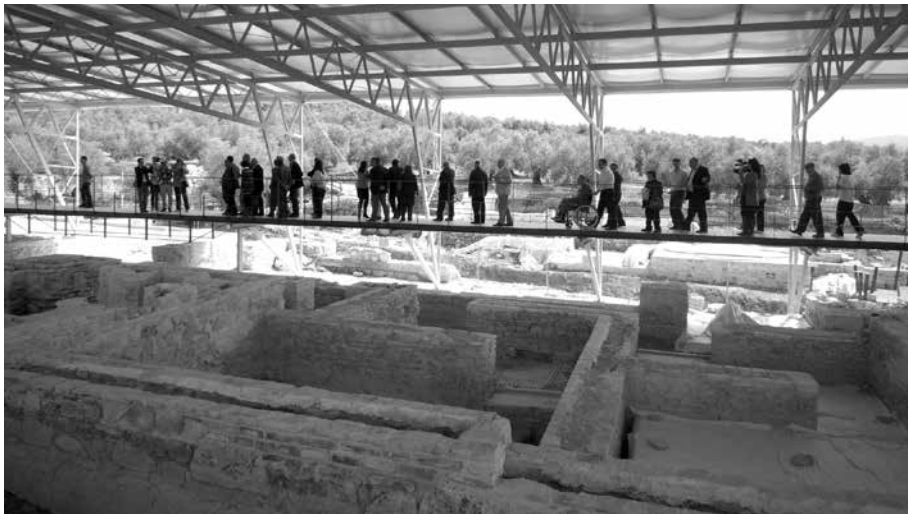
Fig. 19. Vista general del interior. Foto de Ricardo Alario

En la actualidad, se puede apreciar correctamente qué partes son nuevas y cuáles partes no, el problema en estos casos radica en que con este tipo de intervención, con el tiempo, deja de ser visible exteriormente la línea de separación entre la estructura antigua y la nueva, no apreciándose por tanto las partes reconstruidas de las originales (Fig. 19).

PASARELAS: (Fig. 19) Dado que la topografía de la villa es escalonada, su existencia no es continua en todo el yacimiento, y se limita a sólo una parte de la visita para hacer esta totalmente accesible y sin desniveles. Como consecuencia de esto, se tiene que parte de la visita se realiza a nivel de suelo, y parte de forma elevada, permitiendo observar el yacimiento como si de una pieza de museo se tratara. Este cambio, en realidad, lo que permite es poder contemplar los mosaicos desde una altura más elevada a la de la altura humana, de forma que puedan observarse en conjunto y se aprecien sus diseños y su extensión en totalidad. Es por tanto de composición mixta, es decir, a nivel de suelo y elevada, según el lugar de la villa en el que nos encontremos.

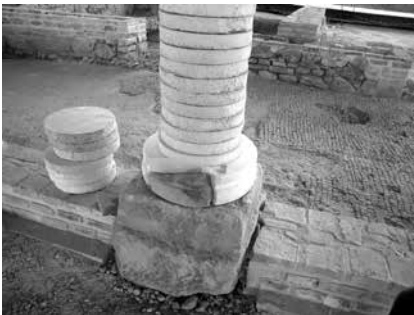
Fig. 20. Detalle de la columna reconstruida. Foto de la autora

Aparte de los muros, también han sido objeto de reconstrucción las columnas (Fig. 20).

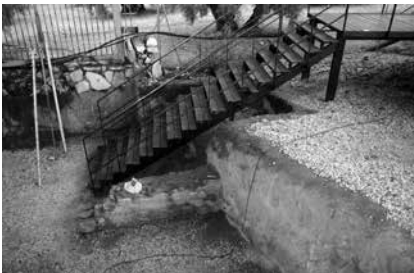
Fig. 21. Vista del desnivel. Foto de la autora

A pesar de ser accesible en todo momento, podemos encontrar un desnivel (pero no es de obligado recorrido) de manera que descendiendo unas escaleras se puede acceder a un nivel de cota inferior (Fig. 21). Dicho desnivel lleva a un espacio bajo el nivel del *oecus* de la villa, donde se pueden admirar los mosaicos de la instalación inicial del siglo I (debido a la posterior construcción de la villa, los pavimentos están superpuestos, teniendo pavimentos con mosaicos en dos niveles distintos) (Fig. 22).

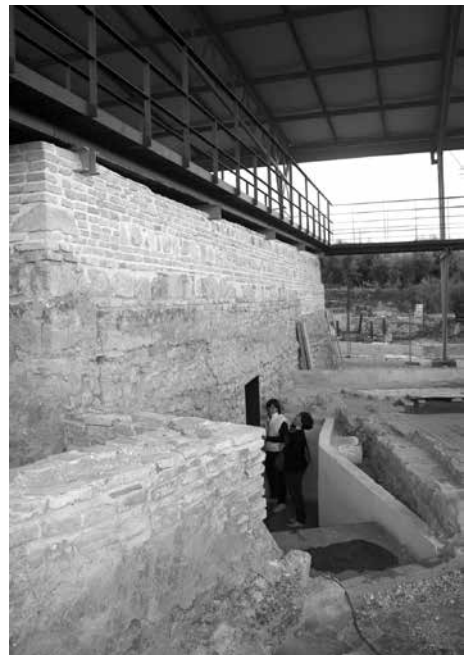
Fig. 22. Vista del acceso bajo el nivel del *oecus*. Foto de Eduardo Galnares

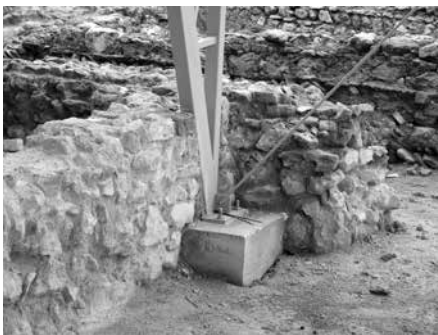
Fig. 23. Detalle del pilar nº 22. Foto de la autora

En su proyectación y posterior construcción, existe un gran respeto e integración de la cimentación con las estructuras de la villa. La luz entre pórticos es siempre la misma (5 metros), sin embargo, existe un punto en el que los pilares coincidían con las estructuras del yacimiento, y para evitar el daño, alguno ha sido eliminado ampliando la distancia entre pilares en ese punto, y llevando las cargas de ellos a los apoyos laterales, de modo que no se destruyesen esas estructuras (pilar nº 15).

Por otra parte, y a pesar de que se intenta evitar en todo momento esta intersección de estructuras, en otro de los pilares (nº. 22), resulta imposible que éste no interfiera con los muros de la villa romana, por lo que dicho muro es destruido en parte (Fig. 23) haciendo un corte en el muro de 1 metro.

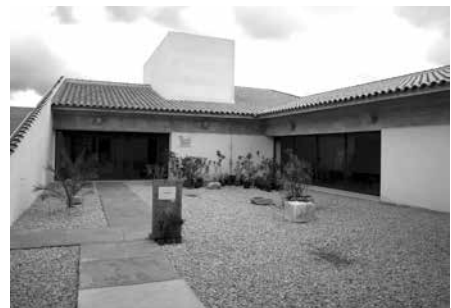
Fig. 24. Vista del Patio del Centro de Interpretación. Foto de la autora

CENTRO DE INTERPRETACIÓN: (Fig. 24) La construcción del centro de interpretación consiste en la ejecución de un edificio de características opuestas a la cubierta que protege el yacimiento. Su intención es la de evocar una casa (agrícola), algo que te acoja del calor del verano y que te permita descansar. La idea proviene al ver las duras condiciones de trabajo de los arqueólogos encargados de la excavación de la villa en los meses de verano, con la intención de dotar de un espacio que les permita resguardarse del calor.

Como toda casa que posee su propio patio interno, esta, que también lo tiene, se abre a él a través de grandes ventanales que hacen que absorba toda la luz posible y que le permita incluso, si es necesario, abrirse a él y convertirse en *auditorium* en las noches de verano.

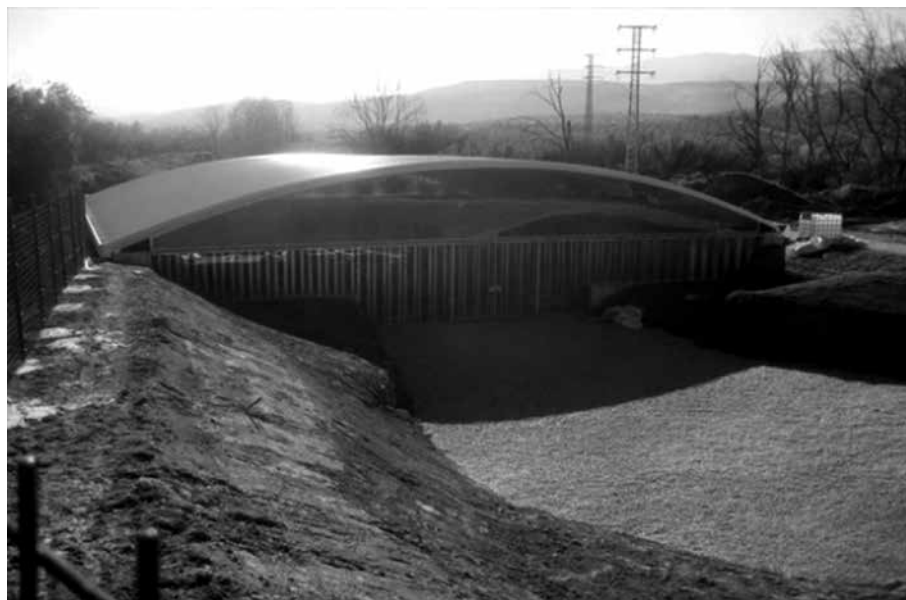
Fig. 26. Vista general desde el exterior. Foto publicada en la web de la Diputación de Granada

ACCESO: (Fig. 26) No se trata del acceso original debido a que la parte hallada y/o excavada de la villa no corresponde a este espacio.

CUBIERTAS: (Figs. 26 y 27) Se trata de una cubierta autoportante que alberga los restos en su interior. Es un modelo CB 260 de 1,5 mm de espesor de chapa galvanizada y lacada. Los perfiles son curvos de chapa perfilada de acero galvanizado y se superponen según el eje longitudinal sobre la onda prevista para solape mediante tornillos.

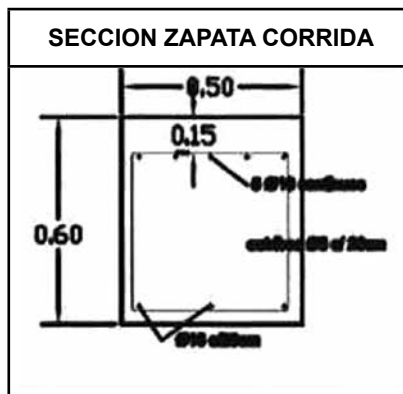
Fig. 28. Detalle de sección de la zapata corrida. Sin escala. Arquitecto Jorge Suso Fernández Figares

Encontramos en resumen una bóveda soportada por dos zunchos de hormigón armado³⁰ que hacen de cimentación de la misma y permiten la ampliación de esta en un futuro (Fig. 28).

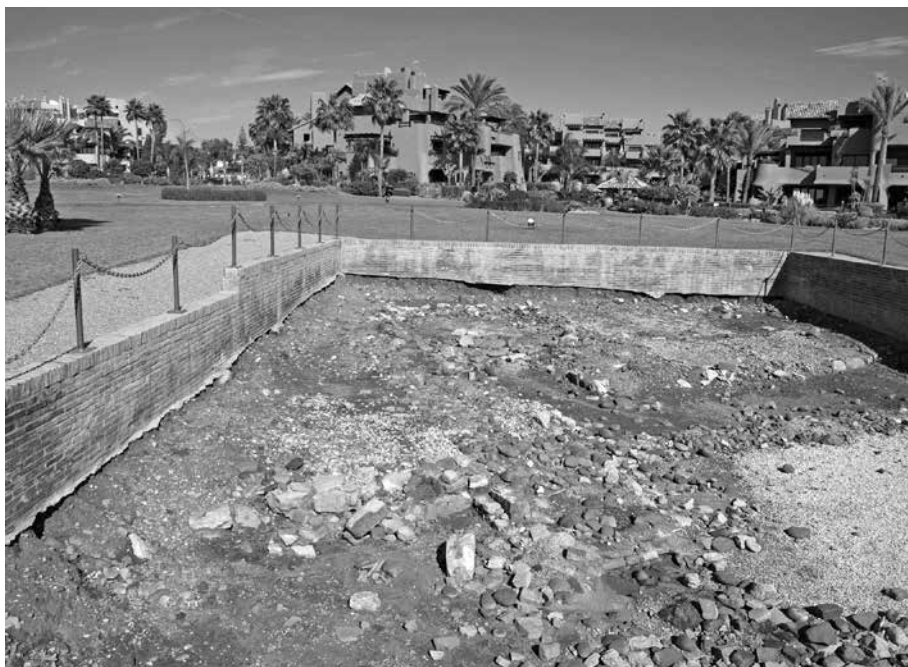
Fig. 30. Vista del espacio abierto y protegido bajo jardín de la Villa de LasTorres. Foto de la autora

De las estructuras encontradas, sólo son visibles, como se ve en la imagen (Fig. 30), una parte de ellas, ya que el resto están protegidas bajo el terreno a la cota de -1 metros aproximadamente.

En casi todas las villas en las que los muros se encuentran en estado de deterioro (por exposición directa y prolongada a factores atmosféricos o acción química del agua entre otras causas) existe también una presencia abundante de vegetación, con un alto nivel de crecimiento (villa de Bruñel, del Castillo de la Duquesa, de Río Verde, del Mitra), que provoca asimismo que su degradación sea mayor. No siempre se distingue resquicio de esta vegetación en los muros, pero sí próximo a ellos, además de la presencia de árboles, caso de villa del Mitra, cuyas raíces podrían dañar las estructuras aún más. El único caso donde sólo se aprecia un gran deterioro en las estructuras, sin presencia alguna de vegetación es la villa romana de Las Torres (*Fig. 30*).

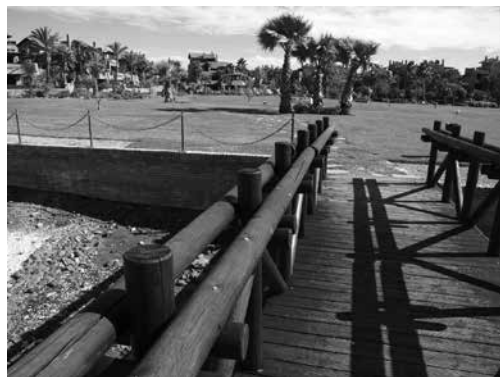
Fig. 31. Pasarela. Foto de la autora

PASARELAS: (Fig. 31) No posee circulación, se trata de una pasarela a modo de puente para contemplar la parte excavada del yacimiento. Se encuentra al nuevo nivel de suelo creado después de la construcción de la urbanización para poder atravesar el espacio de terreno que se ha dejado visto de la villa.

El material usado para la construcción de esta pasarela-puente es la madera.

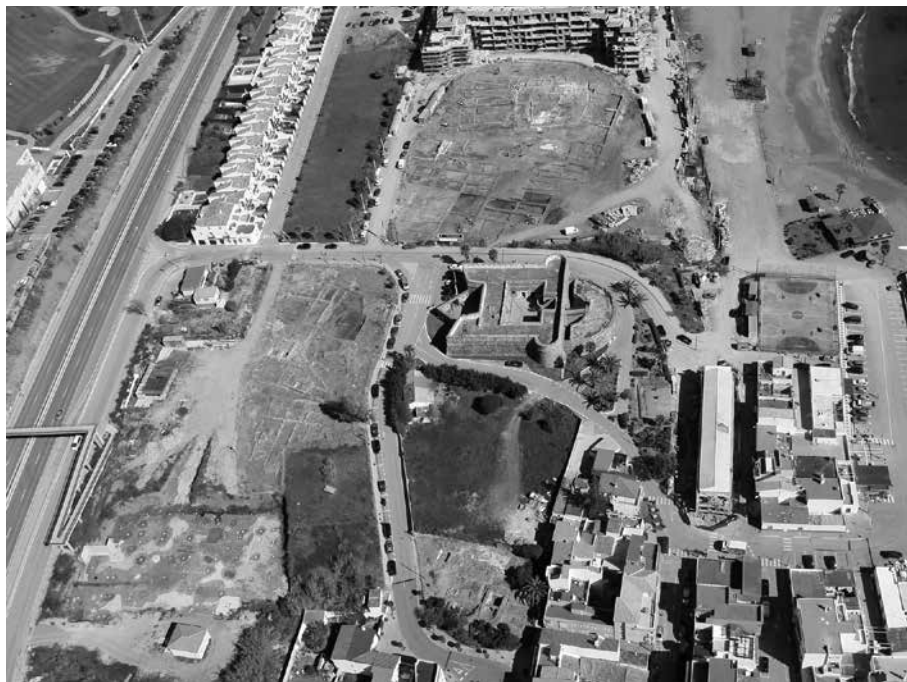
Fig. 32. Imagen aérea del conjunto arqueológico. Imagen de Arqueotectura

VILLA ROMANA DEL “CASTILLO DE LA DUQUESA” (MANILVA, MÁLAGA)³⁷
(Figs. 3, 4, 32, 33 y 34)

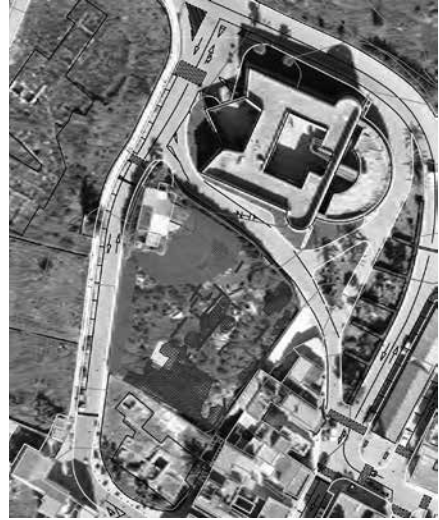
Fig. 34. Geofísica del parque junto a las termas y el Castillo. Imagen deArqueotectura

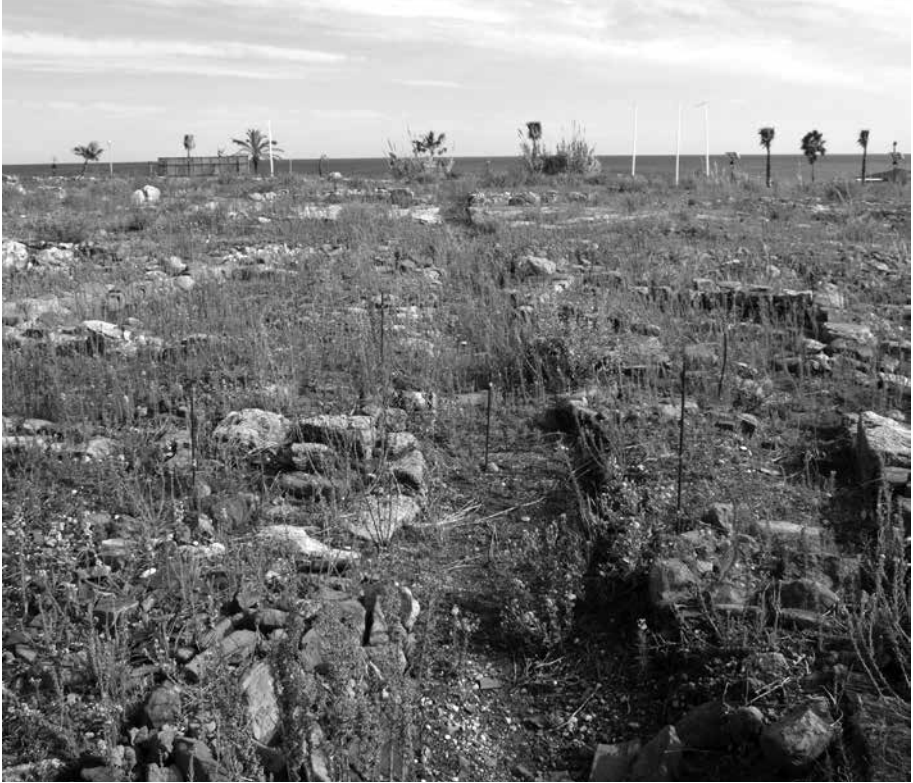
Fig. 35. Vista general de la Villa el Castillo de la Duquesa. Foto de la autora

MUROS: La intervención en los muros consiste en la conservación, evitando reintegraciones volumétricas salvo que sea necesario para la solidez y consolidación de las estructuras. Se realiza sellado de grietas, hendiduras y oquedades de carácter patológico.

No se produce sobre todo el yacimiento, sino que se limita a la factoría de salazón y a las termas (*Fig. 35*). Aquellas partes que no han sido tratadas se encuentran protegidas, enterradas en el terreno bajo un parque, por lo que están protegidas.

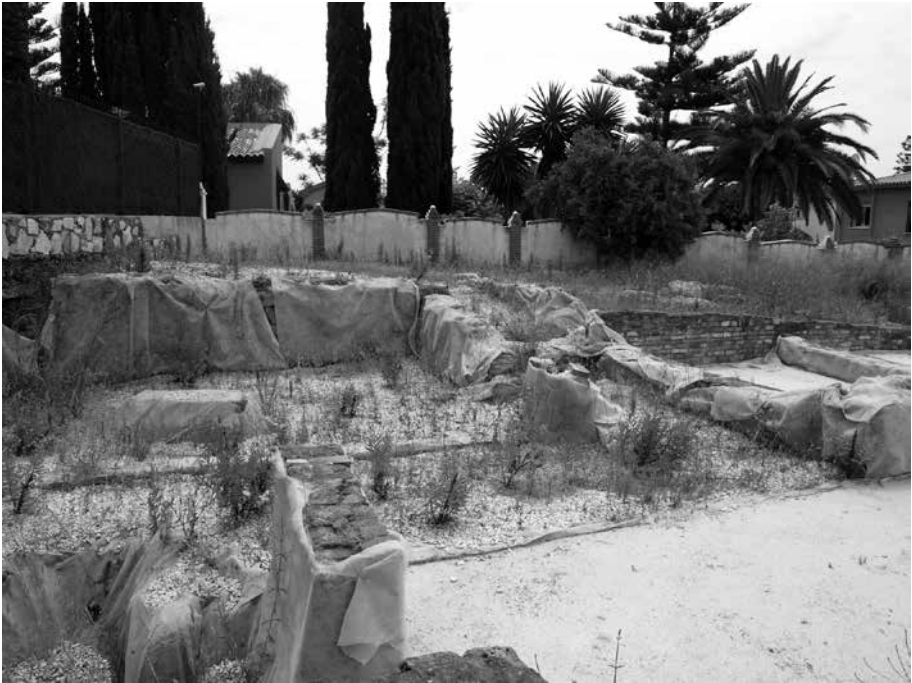
Fig. 38. Vista del estado de las estructuras protegidas. Foto de la autora

MUROS: La intervención realizada en los muros consiste en una consolidación y un rejuntado de las estructuras que estaban muy castigadas por la acción del hombre, unido a factores climatológicos y crecimiento de vegetación masiva.

Una vez realizada la consolidación, se procedió a la aplicación de un tratamiento fungicida superficial y a la cubrición de los muros con geotextil (*Fig. 38*) para evitar su deterioro mientras comienzan las obras de la puesta en valor del yacimiento.
