**ACERCA DEL ABANDONO Y EXPOLIO DE LA  
“CASA DE LA CAÑADA HONDA” DE ITÁLICA. LA EXCAVACIÓN  
DE LA MITAD OCCIDENTAL DEL PERISTILO**

**CONCERNING NEGLECT AND SACKING OF “CASA DE  
LA CAÑADA HONDA” IN ITALICA. EXCAVATION OF THE  
WESTERN HALF OF THE PERISTILE**

**Álvaro Jiménez Sancho**

Tras más de 30 años desde su descubrimiento, a finales del año 2006 se retomaron las excavaciones en este singular edificio del yacimiento romano de Itálica. La intervención aquí presentada ha supuesto la recuperación de la superficie completa del patio. Los resultados se ciñen exclusivamente a los procesos de expolio de elementos y estructuras del edificio tras su abandono, que tuvo lugar a fines del siglo III.

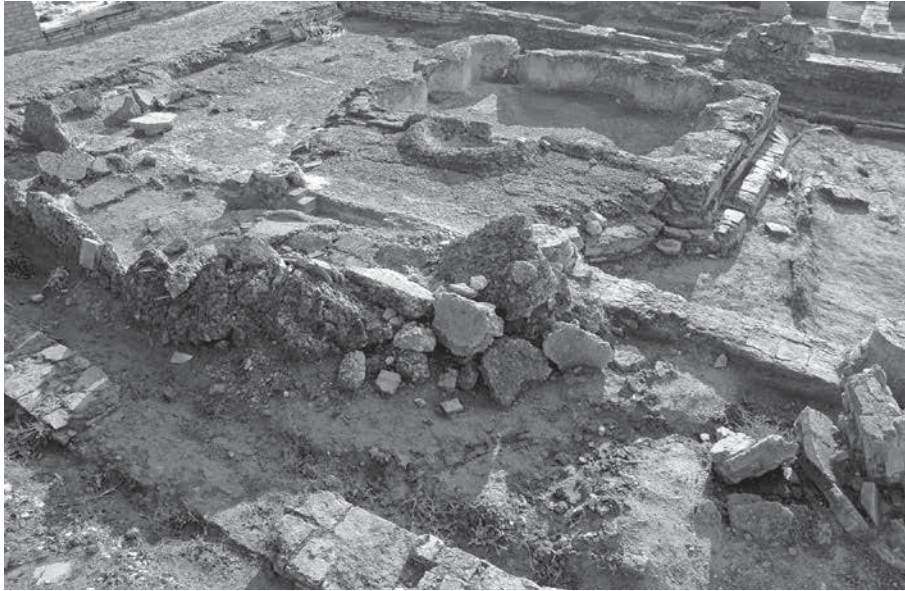
**Figura 2.** Vista del peristilo desde el norte. En primer término bloques caídos de *opus signinum*.

Desde su descubrimiento, en el edificio solamente se han realizado labores de limpieza y consolidación de revestimientos, sobre todo durante la década de los noventa. Del mismo modo, en el año 2000 se rehabilitaron las cloacas de las calles aledañas a fin de facilitar la evacuación de las aguas de lluvia. Siguiendo con estas obras de conservación, en 2005, se iniciaron una serie de trabajos encaminados a la puesta en valor del edificio. Marco Antonio Gavira realizó el seguimiento de estas actuaciones, en las que se acometió la recuperación y reactivación de varias infraestructuras de evacuación del edificio doméstico (Gavira, 2005) (figura 2).

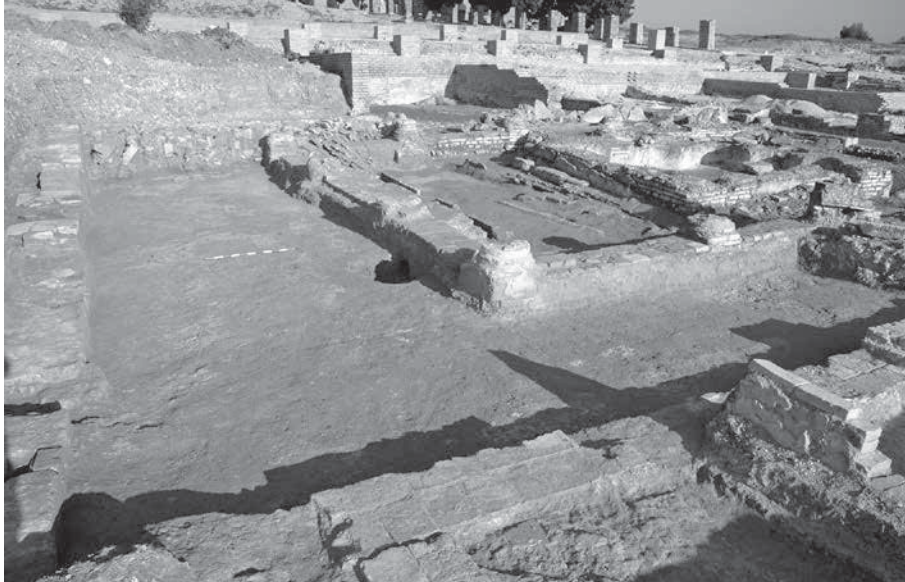
**Figura 4.** Vista general desde el rincón suroeste del patio, tras la finalización de los trabajos.

episodios de ruina de la construcción, el expolio de materiales constructivos y la colmatación definitiva (figura 4).

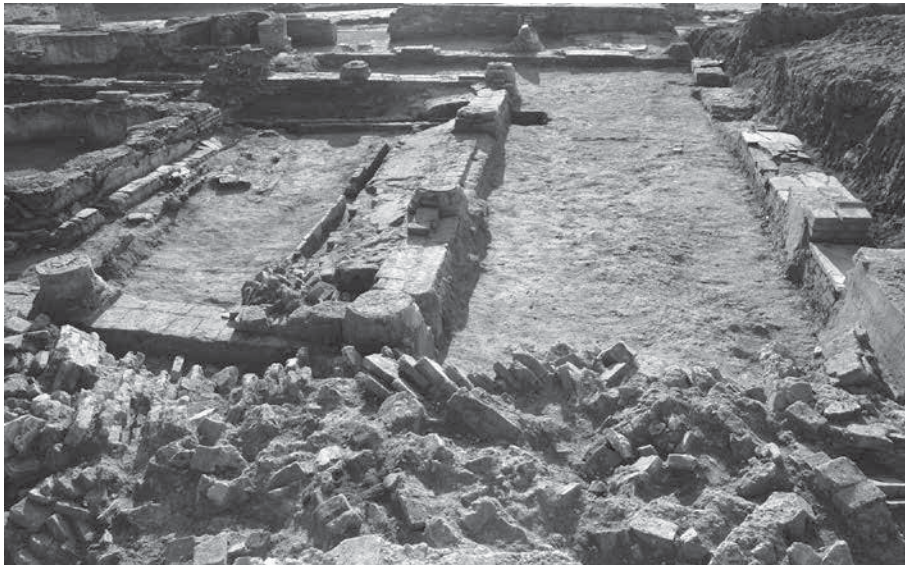
**Figura 5.** Vista de la galería oeste del patio desde el norte. En primer término los derrumbes de muros.

Se ha recuperado toda la superficie de la galería oeste (3,50 m de ancho) y los extremos de la norte y de la sur (2,40 m de ancho), tras lo cual el patio ha quedado descubierto y definido en su totalidad (figura 5). Del pavimento del corredor solamente se ha recuperado la cama de la solería. Respecto a la crujía oeste sólo localizamos el alzado en la mitad norte del muro, donde se abren tres puertas, pues el resto del mismo aparece expoliado hasta los cimientos. Destaca la gran puerta central de 1,80 m de ancho, situada en el eje del patio. A la derecha, se abren otros dos vanos, de 0,98 m y 1,37 m de anchura respectivamente. Este último está centrado con el pasillo norte. Cerca del rincón, en el muro norte se registra otra puerta también de 1,37 m.

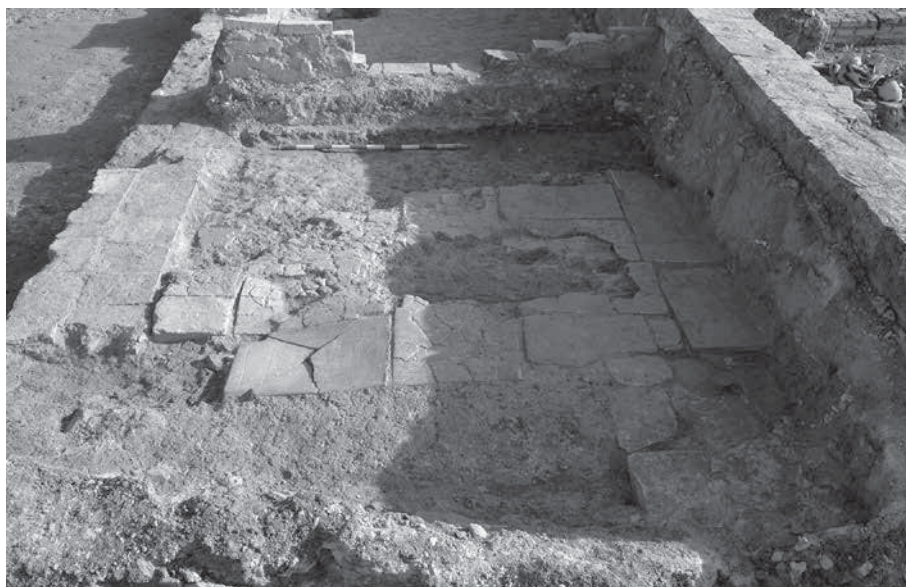
**Figura 6.** Vista del pavimento de la estancia occidental de la crujía sur.

Respecto a la crujía meridional, se han excavado dos nuevas estancias. Estos ámbitos posiblemente de servicio están separados por un tabique con puerta en el centro de 0,75 m de ancho. Al quedar el umbral de la puerta más alto que la cota de suelo podría haber habido escalones a ambos lados. La habitación más occidental tiene un pavimento de tégulas y ladrillo y una banda de *opus signinum*

junto al muro occidental (*figura 6*). Sobre el suelo aparecieron fragmentos de estuco blanco con gotas en rojo, de similares características a los encontrados en los trabajos de 1972 (Gil y Luzón. 1975: 123).

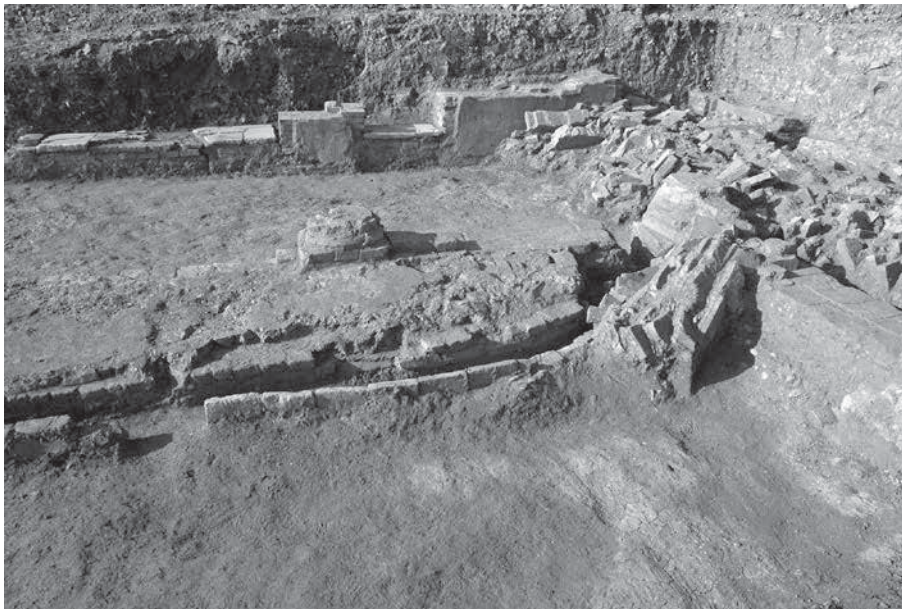
**Figura 8.** Vista de las atarjeas en la mitad norte del patio excavado.

En el lado occidental del peristilo, discurre una canalización, que parte desde la columna de la esquina noroeste, y que enlaza con otro desagüe que viene desde la galería oeste (*figura 8 y 9*). En el rincón sur de este sector se ha localizado un sumidero realizado con *opus signinum* que desaguaría en la segunda canalización descrita (*figura 10*). En el centro de la galería sur otra infraestructura, paralela a la anterior, desagua hacia el centro del patio. Estas dos canalizaciones finalmente vierten a una atarjea procedente de la fuente y que evacua hacia la calle sur pasando junto a la exedra y atravesando la taberna correspondiente.

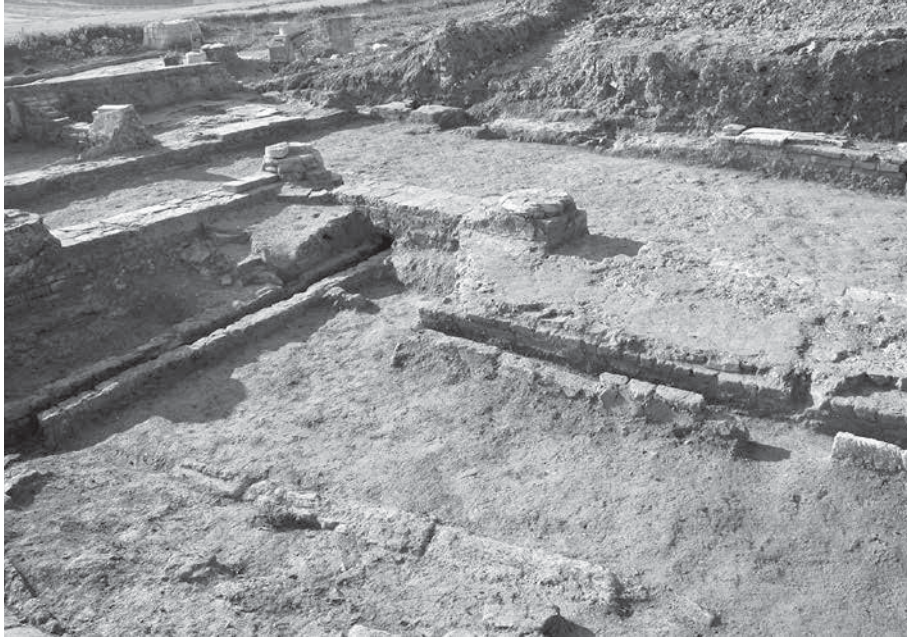
**Figura 9.** Vista de las atarjeas en la mitad sur del patio excavado.

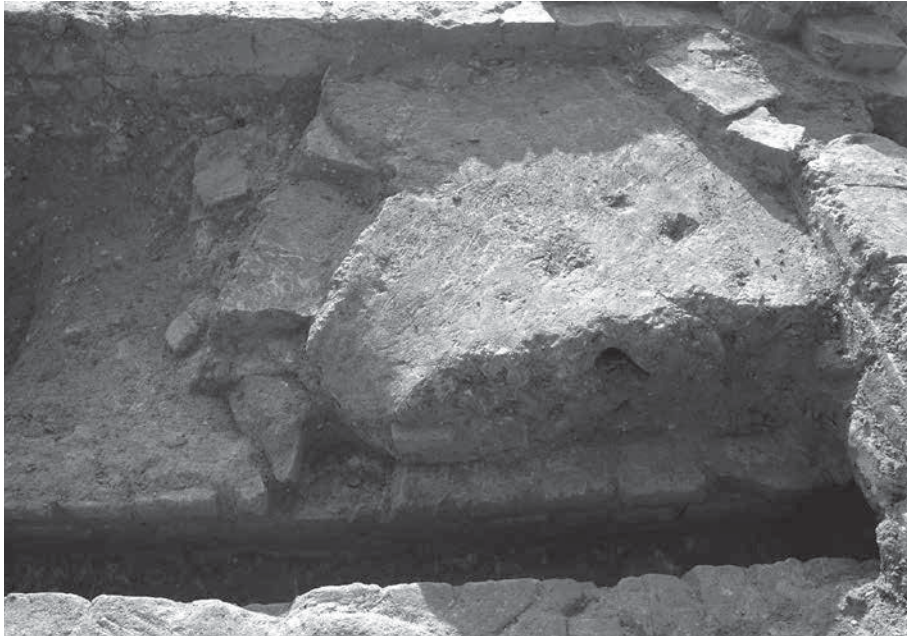
**Figura 10.** Detalle del sumidero sur de opus signinum.

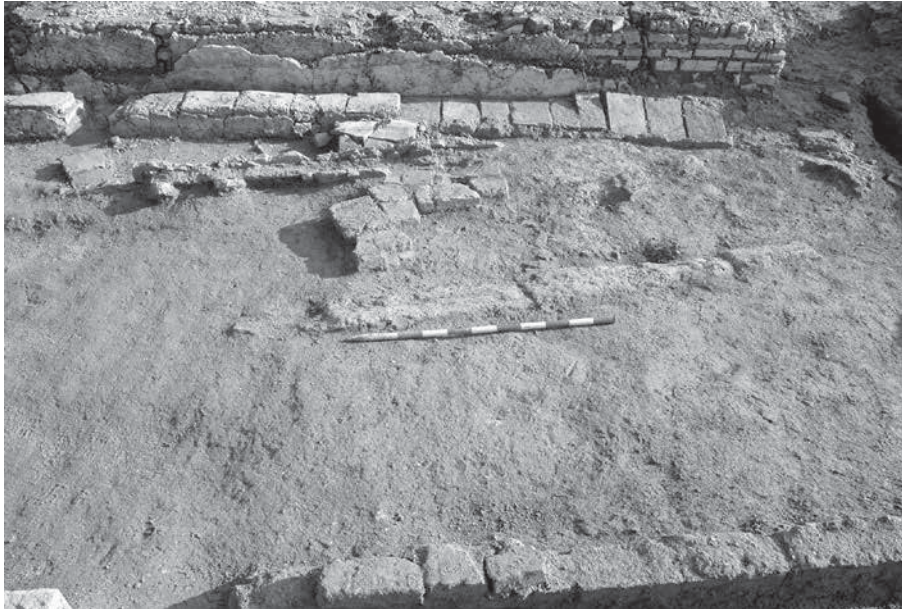
**Figura 11.** Detalle de las cornisas caídas.

En el espacio del área abierta comprendida entre la primera atarjea descrita y el estanque se han documentado dos trozos de casi 2 m de longitud de cornisa del piso superior, que quedaron incrustados en la tierra tras su caída (*figura 11*).

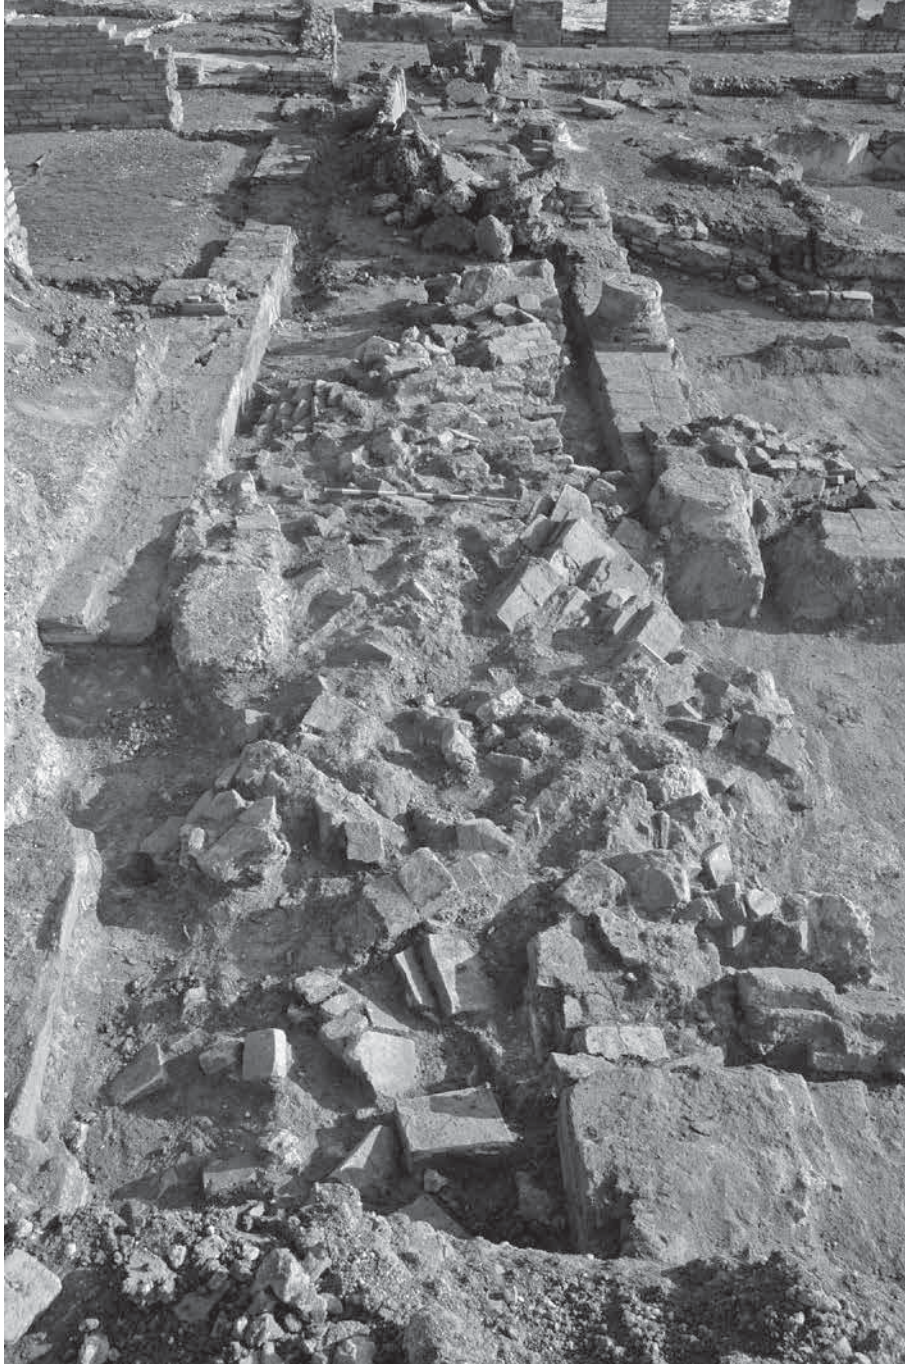
**Figura 12.** Vista de los derrumbes en la galería norte excavada.

Pertenecientes a esta fase nos referimos a los depósitos que colmatan la galería norte y parte de la occidental. Sobre la cama de la solería encontramos bloques de *opus signinum* y tramos de muro caídos (*figura 12*). Las características de estos rellenos, de 1 m de espesor, sugieren una formación rápida sin relación con las labores de expolio. La cohesión que muestran los bloques de muro indicaría algún acontecimiento puntual. En este sentido, el abandono del edificio supondría el estancamiento de las aguas de lluvias, sobre todo por la fachada norte, donde el desnivel supuso una mayor presión sobre los muros. A esto habría que añadir el fenómeno de las arcillas expansivas que caracteriza el sustrato donde se construyó la ampliación adrianea. Estos sedimentos muy plásticos presentan un acusado proceso de expansión y retracción coincidente con las estaciones húmedas y secas respectivamente. Sea como fuere los daños que los expolios infringen a la estructura acelerarían en algún momento el colapso.

En este sentido, en el centro de la galería norte ya quedaron a la vista grandes placas de *opus signinum*, cuya disposición vertical sugieren que caerían de un piso superior plano, quizás transitable. En cambio, en la galería sur sí se han registrado fragmentos de tégulas cubriendo la cama del pavimento.

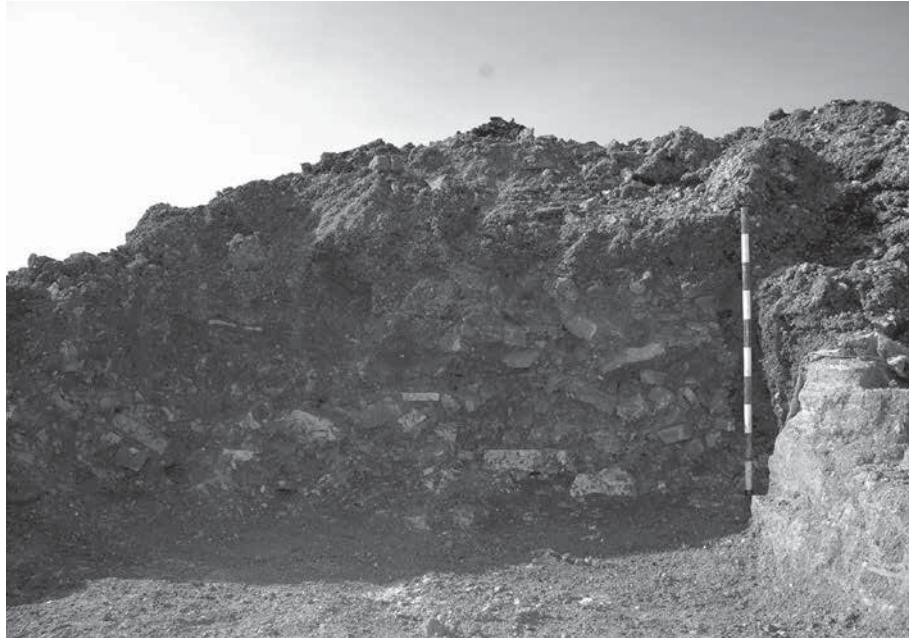
**Figura 13.** Vista de los rellenos que sepultan la mitad sur de la galería occidental, en los que se documentan los derrumbes de muros.

Los contextos anteriores que se relacionan con la extracción de materiales constructivos son sepultados por aportes arcillosos de origen natural en los que aparecen algunos restos de mortero (*figura 13*). Estos sedimentos irían sellando las estructuras del edificio. Sin embargo, no supuso el fin de los expolios ya que hemos documentado fosas de saqueo en estos rellenos, por ejemplo, en el muro de cierre oeste. Ello demuestra la existencia de nuevos episodios de robo de materiales que incidirían sobre las escasas estructuras que aún emergían y cuya escasez traía consigo la excavación de zanjas hasta alcanzar los cimientos. Estas fosas de expolio buscaban expresamente la recuperación de ladrillos, y fueron realizadas con tanta precisión que los enlucidos de los muros saqueados se conservan pegados a la tierra de colmatación. alguna de estas zanjas alcanza una profundidad de más de 1 m.
